LA ALCAZABA DE ALMERIA. PRIMERAS INTERVENCIONES (MAYO-DICIEMBRE, 87)

LORENZO CARA BARRIONUEVO

LA ALCAZABA DE ALMERIA COMO CONJUNTO ARQUEOLOGICO

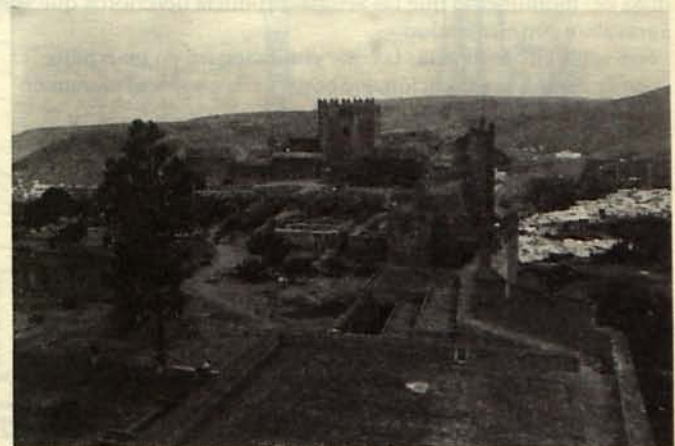
LAM. 1. Vista general del Segundo Recinto desde el Muro de la Torre de la Vela. Obsérvese la vegetación entre las ruinas.

Acumulación de escombros y basuras de antiguas excavaciones y restauraciones (1951-58 y 1980-82), desarrollo de plantas vivaces en toda su extensión, desarrollo incontrolado de la vegetación plantada, que afectaba gravemente a las ruinas del palacio del taifa Almotacín, importante obra del s.XI (chumberas), a otras edificaciones (raíces de eucaliptos) o diversos muros (yedra), acumulación desordenada de materiales de construcción, maderos y vegetación podada, asaltos y actuaciones vandálicas de carácter esporádico al área de servicios turísticos (*Casa del Alcaide*), ausencia de cualquier estudio científico sobre las ruinas, desperfectos generalizados en puertas y ventanas, etc.

Se ha limpiado de plantas espontáneas y vivaces que afeaban y deterioraban el monumento casi en toda su extensión. De igual modo, se han desmantelado los restos de escenificación y de todos

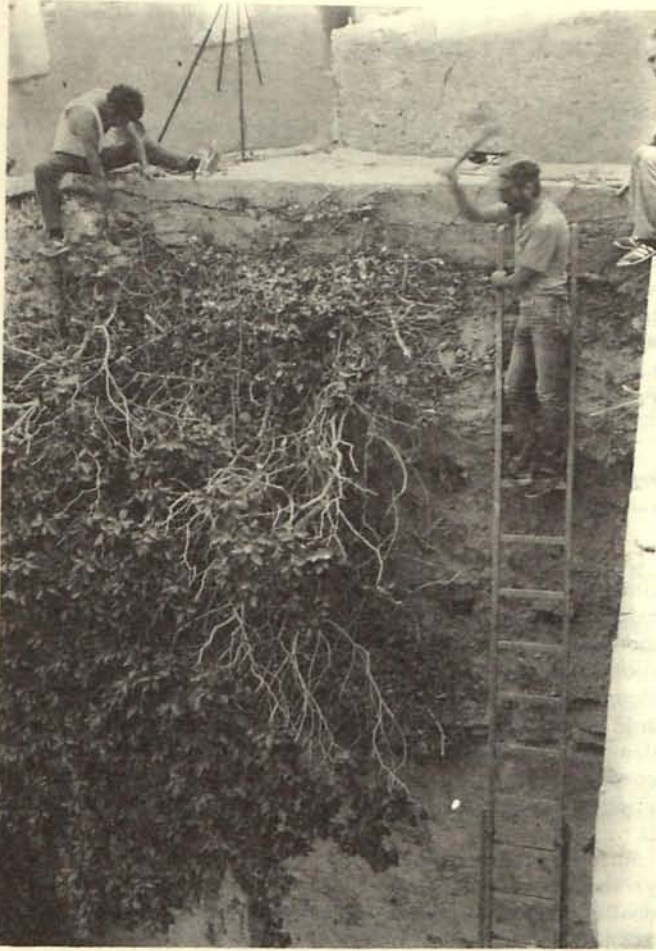
LAM. 2. La vegetación alcanzaba a veces un desarrollo excesivo: en la foto corte de la yedra que deterioraba el Muro de la Torre de la Vela.

En el Segundo recinto se han limpiado y adecentado aproximadamente la mitad de las ruinas arqueológicas (Patio de crucero, Pabellón real, Baños públicos, etc.). Paralelamente se han seleccionado los materiales de construcción de muy especiales características que sobraron de anteriores restauraciones, y que se hallaban repartidos aleatoriamente en muy diversas zonas, agrupándolos y almacenándolos en lugares que no afecten a la visión del monumento. También se ha arrancado toda la hierba que deterioraba diversos paños de muros (Muro de la Torre de la Campana de la Vela y Baluarte de la Campana) y que en algunos casos había atravesado ya espesores de más de 2,5 m (lám. 2).

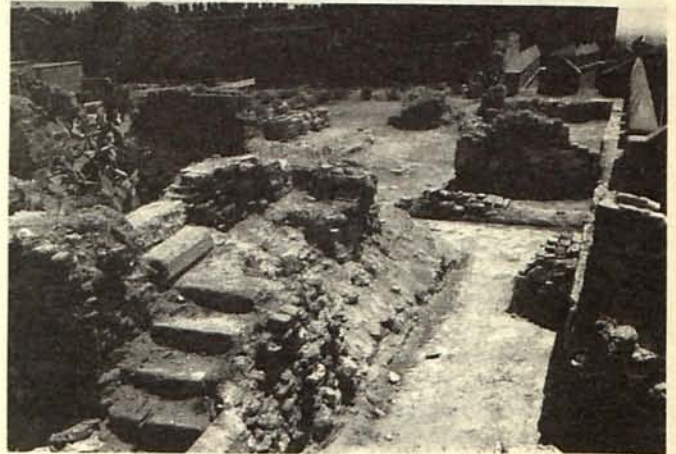
LAM. 3. Corredor de acceso de la Mansión Real a la Casa de Gobierno, tras la limpieza parcial de las ruinas.

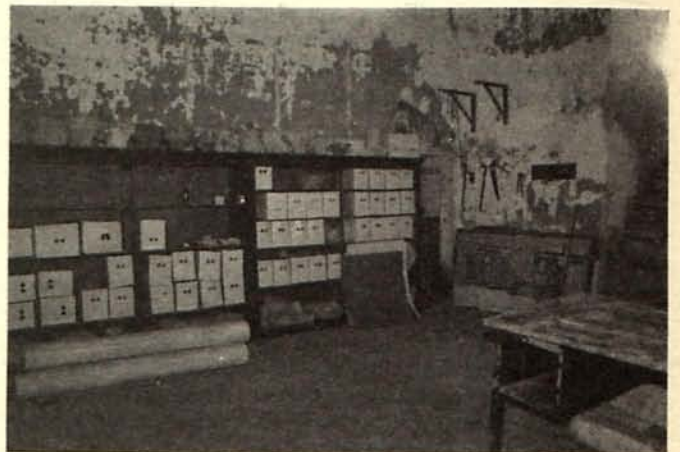
LAM. 4. Clasificación y almacenamiento de materiales arqueológicos en la Torre del Homenaje (Tercer Recinto).

Disposición de elementos aéreos de electrificación (farolas, postes y cables), restos de elementos de escenificación de los antiguos Festivales de España que lo tuvieron por marco, acumulación de un ingente material arqueológico de las excavaciones del Segundo recinto en la Torre del Homenaje, desarrollo de la vegetación vivaz, deterioro de carpintería expuesta a la intemperie, acumulación de elementos arqueológicos y de materiales de construcción a la intemperie (Torre de la Noria de Viento), etc.

- *Estudio arqueológico y clasificación de materiales:* se ha procedido a un intenso trabajo en este campo, que ha culminado en la elaboración del inventario, ordenación y embalado de las yeserías procedentes de la antigua Mezquita, clasificación, ordenación de materiales pétreos (capiteles, basas, columnas, trozos de lápidas funerarias y fuentes, etc.), previa limpieza de la estancia donde se almacenan (Sala de los Secretos, en el Tercer recinto) y montaje de estanterías (láms. 4 y 5). También se ha procedido a la búsqueda y recopilación de antigua documentación fotográfica del monumento y de los materiales que se encontraron en las excavaciones, habiéndose obtenido unas 350 fotos de procedencia diversa. Dentro de esta misma actividad se procedió a ordenar el antiguo inventario de materiales arqueológicos, desgraciadamente muy insuficiente y a la recopilación de los escasos dibujos conservados de los mismos.
