El Castillico de Alfaix, una fortaleza por descubrir

Su estado de conservación, en ruinas, reclama la intervención urgente de las Administraciones Públicas

EL CASTILLICO DE ALFAIX LOS GALLARDOS (ALMERIA)

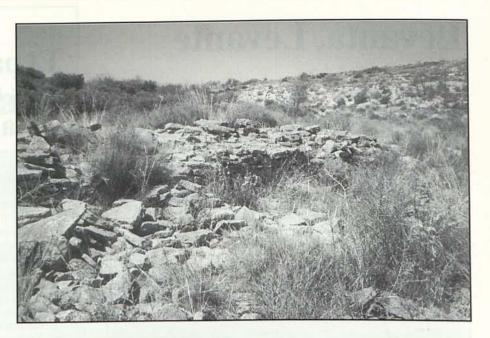
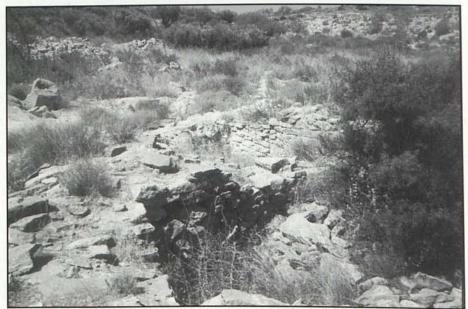
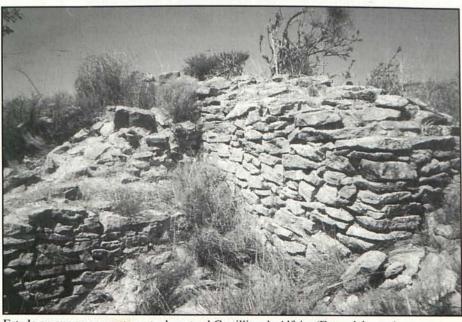
El estado general de conservación de esta pequeña fortaleza es malo, encontrándose en la actualidad abandonado y cubierto de vegetación. El hecho de que esté construída con mampostería de lajas en seco, sin traba aparente de mortero y sin enfoscado exterior, hace que la degradación de sus muros sea mayor. Esto y los daños que las máquinas hayan podido causar en el monumento y en su entorno hacen que sea urgente una inmediata intervención para su total recuperación y puesta en valor, excavando el recinto y consolidando los interesantes restos de esta construcción desconocida y, hasta hace pocas fechas, dada totalmente por perdida.

Estado en que se encuentra actualmente el Castillico de Alfaix. (Fotos del autor)
