# EXCAVACION ARQUEOLOGICA, PREVIA A LA RESTAURACION, EN ALJIBE BERMEJO (NIJAR, ALMERIA)

JOSE RAMON RAMOS DIAZ

## JUSTIFICACION DE LA EXCAVACION ARQUEOLOGICA

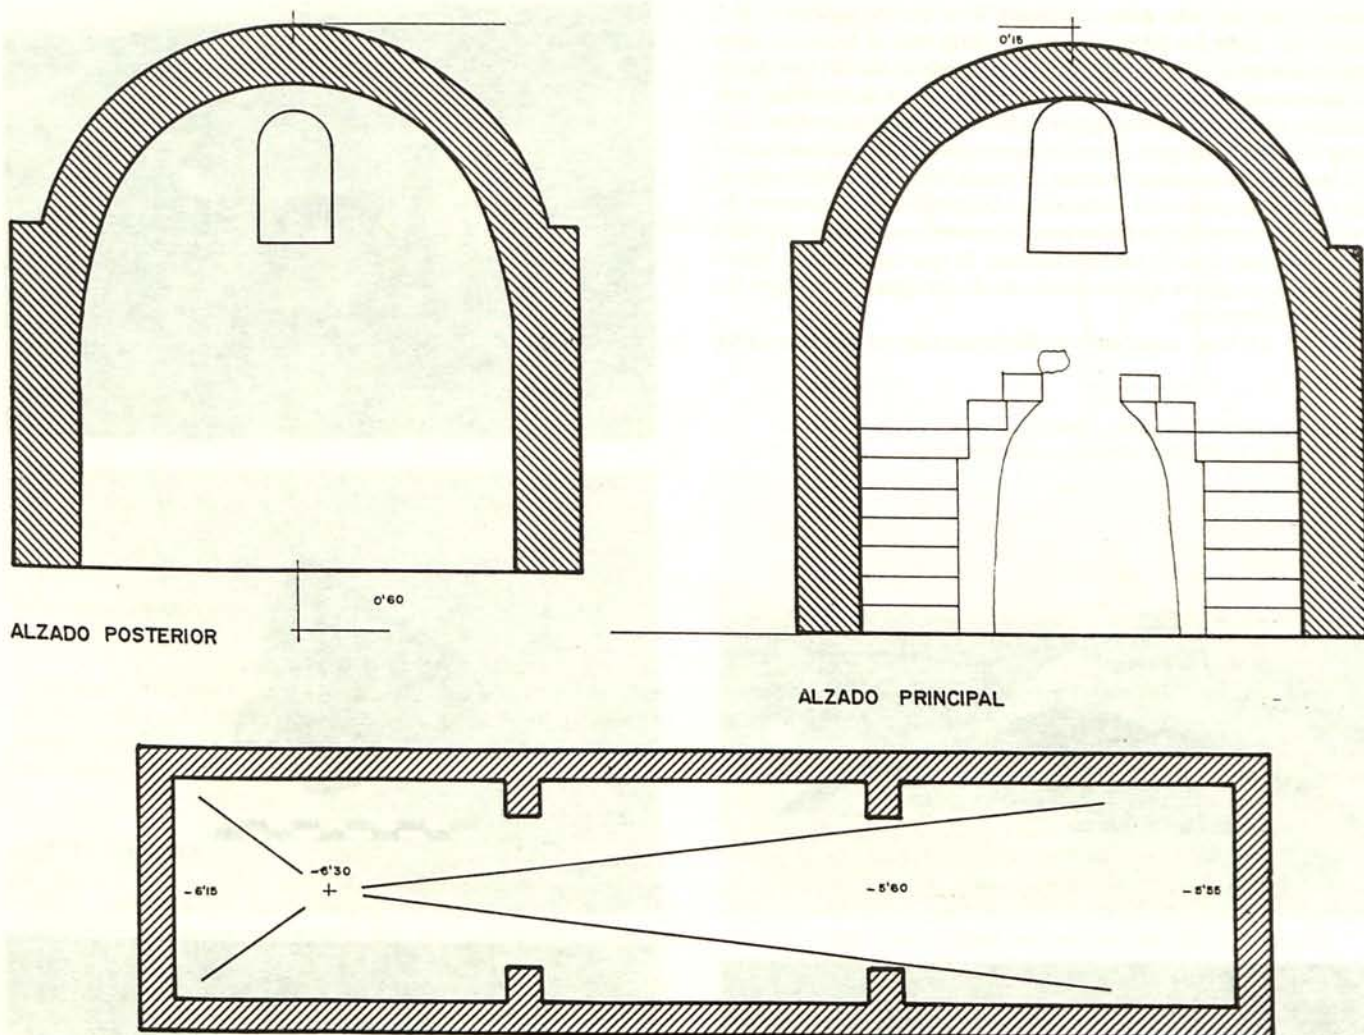
FIG 3. Aljibe Bermejo. Interior.

La bóveda. Presenta en el interior un estado bastante avanzado de descomposición del mortero que traba los sillareos, mampuestos y dovelas llegando en ocasiones a quedar totalmente libres sustentándose exclusivamente por gran gravedad.

Analizando los datos obtenidos en los trabajos de excavación y teniendo en cuenta que se va a proceder a la restauración del monumento, se propone: a) La restauración del edificio debe contemplar la reposición de los morteros perdidos en el interior y exterior de la bóveda, la recomposición de las escalinatas de acceso utilizando los materiales originales que se encuentran en el fondo del aljibe, la reposición de los elementos constructivos en estado de deterioro y el cerramiento. b) Debe procederse a la limpieza total de los lodos existentes en el interior del aljibe reparando el suelo hidráulico allí donde se haya perdido. c) En el exterior, el edificio debe ser liberado de los lodos que entierran la bóveda hasta el nivel de arranque de la misma y dejarla exenta. Este trabajo ha de realizarse aplicando técnicas arqueológicas a fin de recuperar la totalidad de materiales e información existentes. Lógicamente deben arbitrarse algunas medidas para la evacuación de las aguas de lluvia de la zona excavada. d) Debe recomponerse, a su nivel, el piso original del entorno del aljibe allí donde se haya perdido por causas naturales o bien por los trabajos de excavación llevados a cabo. e) Finalmente, se ha de proceder al vallado y cerramiento de todo el entorno declarando Bien de Interés Cultural.

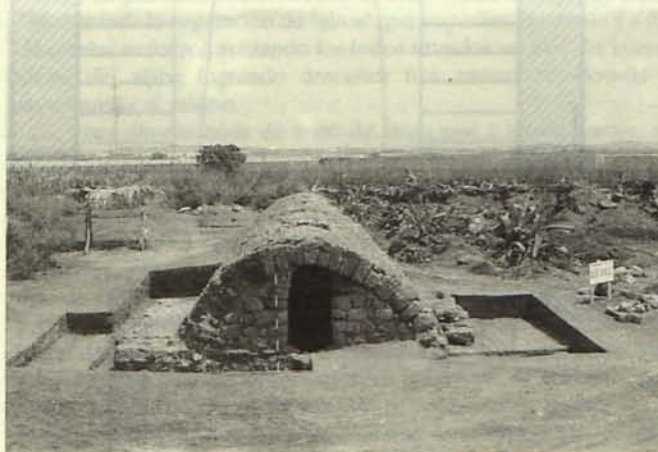
LAM.1. Aljibe Bermejo. Vista general tras la excavación.

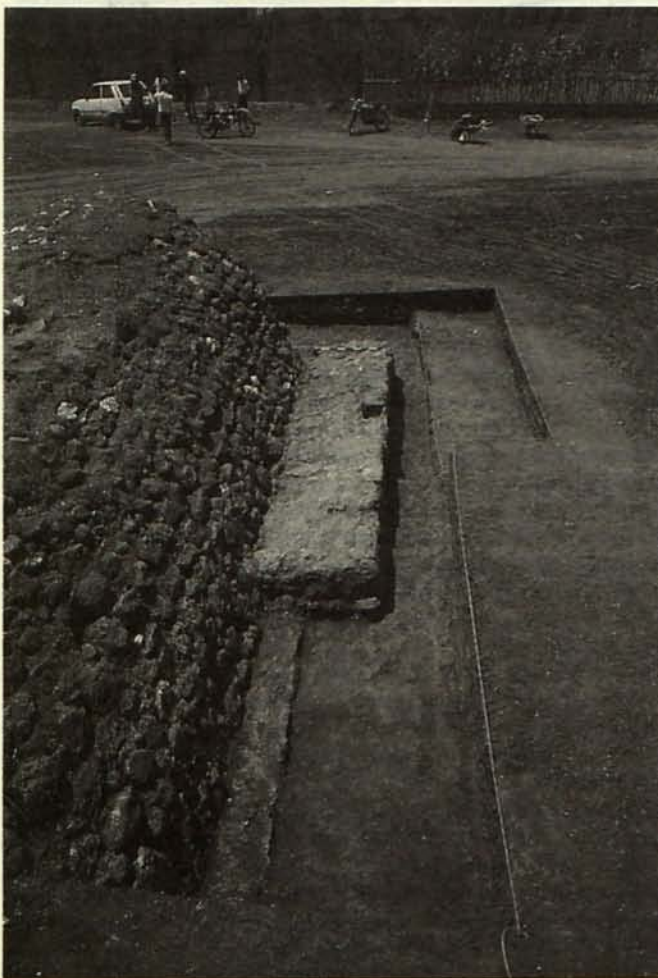
Una vez planteado se comenzó su excavación el día 2 de julio. Desmontada la vegetación de "altos" que impedían el trabajo y a fin de nivelar se fueron retirando los lodos situados encima del lateral Oeste del aljibe logrando descubrir una estructura adosada y superpuesta al mismo.

De unas dimensiones de 5 m. de largo por 1 m. de ancho, se encuentra a una profundidad media de 2 m. por debajo del punto 0. Está construida con pequeños mampuestos trabados con mortero en su lado occidental y sin carear junto a la fachada principal. Profundizando en niveles arqueológicamente estériles junto a esta estructura, logramos observar su asiento sobre el terreno sin ningún tipo de base preparada. Para completar sus medidas se nos hizo preciso ampliar el corte hacia el Norte lo que nos permitió, además, lograr descubrir la coronación del muro de la cubeta del aljibe que, a su vez, es la base de sustentación de la bóveda. El hecho de que restos del enfoscado de la bóveda se introduzcan dentro de la estructura hallada nos hace pensar que la construcción de esta última es posterior a la finalización de la bóveda. Descartada, pues, su funcionalidad como contrafuerte de la bóveda sólo cabe pensar en su utilidad como base de abrevaderos o lavaderos de utilización comunal cuyos elementos superiores han desaparecido.

LAM.2. Corte 1. Detalle de la estructura adosada a la bóveda.

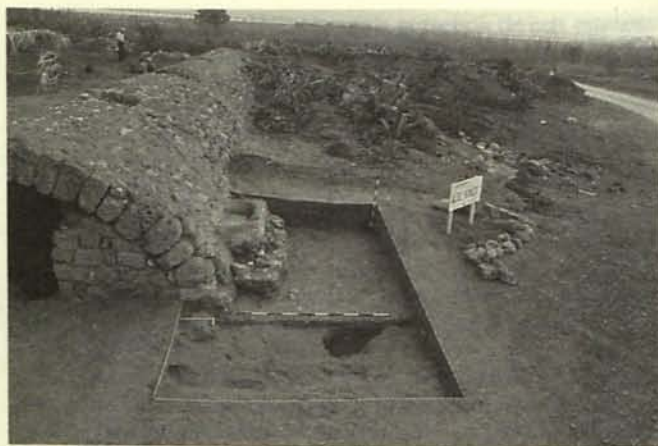
Aquí, de partida, contábamos con la presencia de una estructura de abrevadero con aspecto de haber sido reconstruida en tiempos recientes, situada sobre una base similar a la encontrada en el corte 1. La superficie restante de este corte estaba ocupada por los lodos secos procedentes de la limpieza del aljibe formando un pequeño amontonamiento delante del abrevadero.

Hacia el Norte del corte y tras la ampliación correspondiente hemos podido documentar la existencia de una estructura de base de abrevaderos similar y simétrica a la aparecida en el corte 1 y con, aproximadamente, las mismas dimensiones. Aquí también aparece el enfoscado de la bóveda penetrando en el interior de la estructura, además, se apoya directamente sobre el piso apisonado de fundación del aljibe.

LAM.3. Corte 2. Detalle del abrevadero y suelo exterior.
