INFORME SOBRE LAS ACTUACIONES LLEVADAS A CABO EN LA ALCAZABA DE ALMERIA

LORENZO CARA BARRIONUEVO

(ABRIL-JULIO 1987)

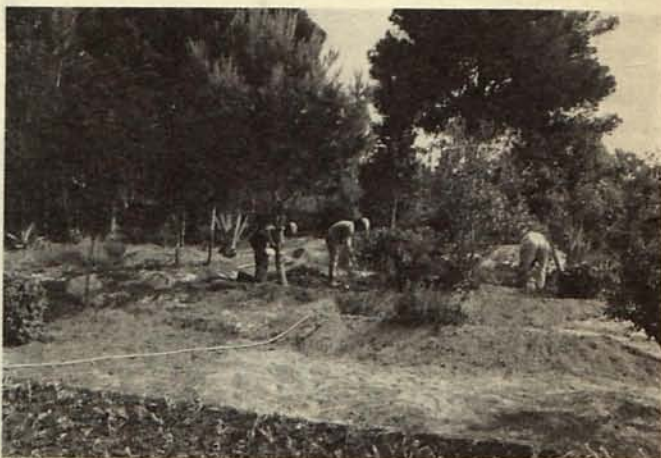
LAM. 6. Reajardinamiento zona inmediata al área de servicios turísticos.
