INTERVENCIÓN ARQUEOLÓGICA PUNTUAL EN LA ALCAZABA DE FIÑANA (ALMERÍA)

FRANCISCO MIGUEL ALCARAZ HERNÁNDEZ

Resumen: Esta intervención ha estado originada por las obras de consolidación y restitución en una de las torres de la Alcazaba de Fiñana (Almería).

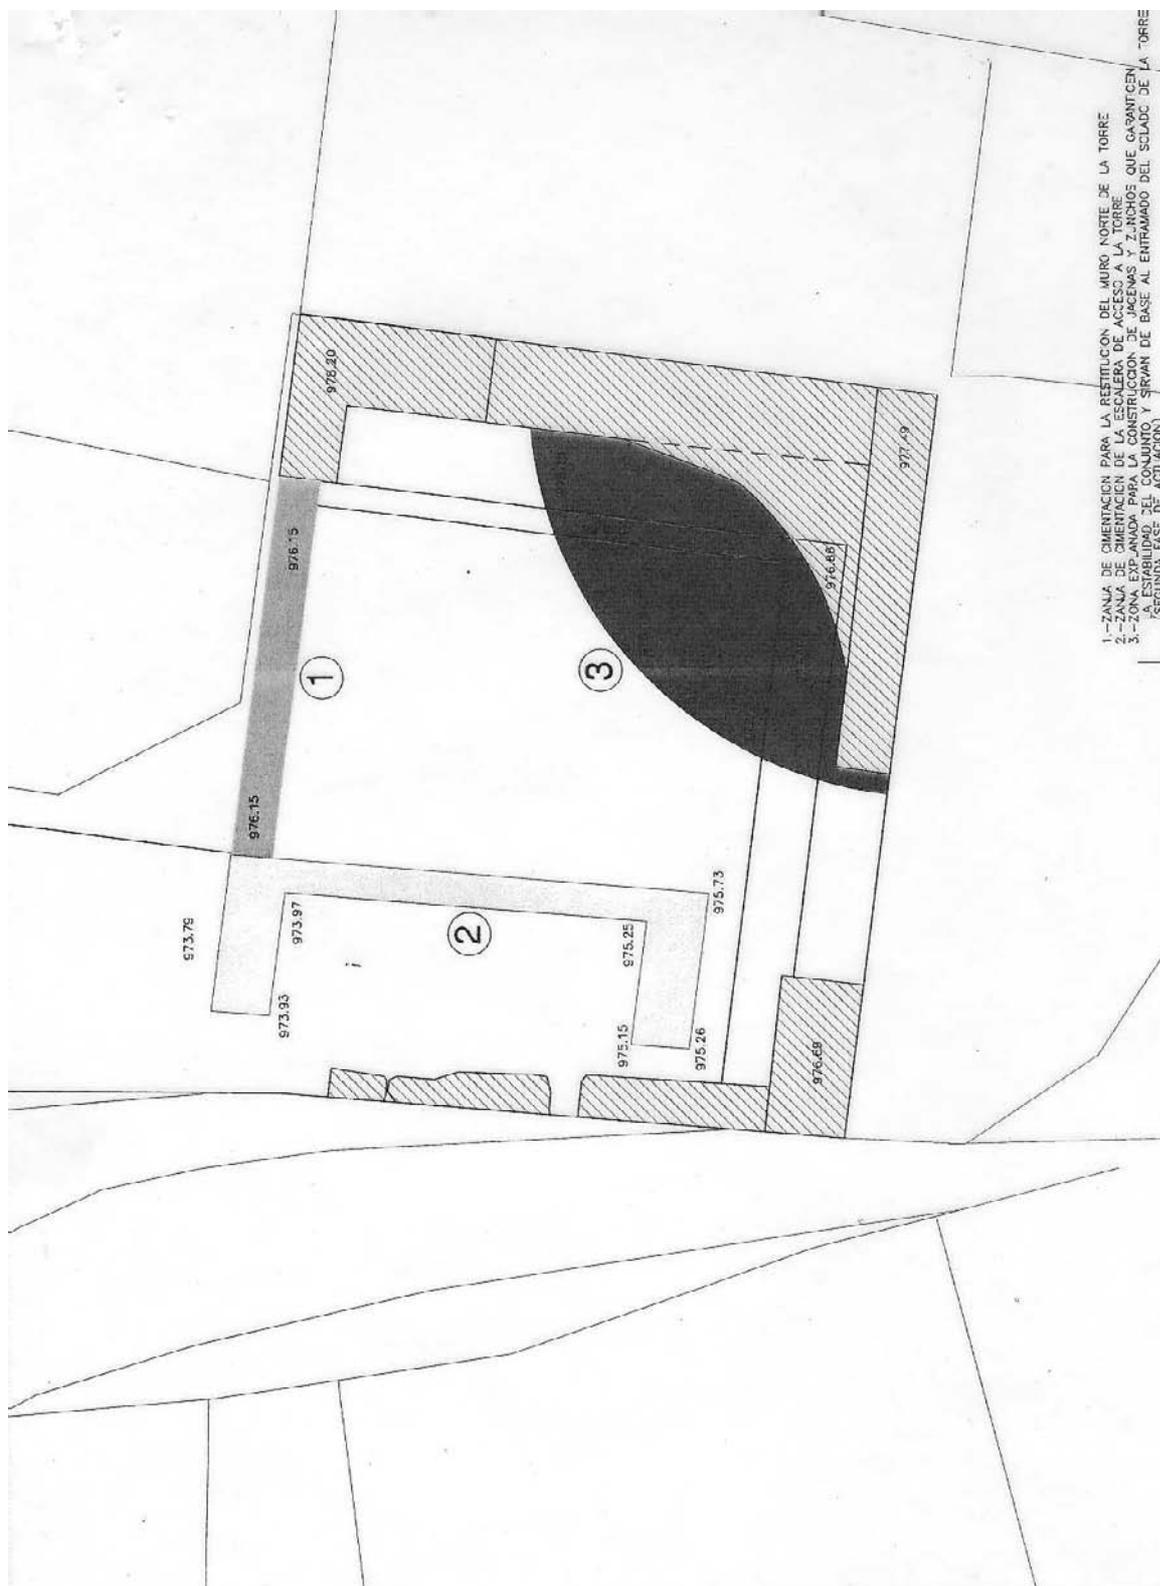
Para la construcción del cuadrilátero que corona la torre ha sido necesario regularizar su superficie. La actuación se ha centrado en el ángulo sureste eliminado la tierra acumulada junto a los muros hasta alcanzar una superficie horizontal (fig. 2). Esto ha supuesto una excavación máxima de 77 centímetros en el ángulo sureste, coincidiendo con la base de los zunchos este y sur, que ha ido decreciendo conforme avanzábamos hacia el oeste hasta alcanzar la cota necesaria para la construcción prevista. La explanación se ha completado con la eliminación de un antiguo soporte de hormigón para megafonía y de la vegetación existente en superficie (lam. IV).

Fig. 2. Superficie afectada por la excavación de zanjas de cimentación y explanación de la zona superior de la torre.

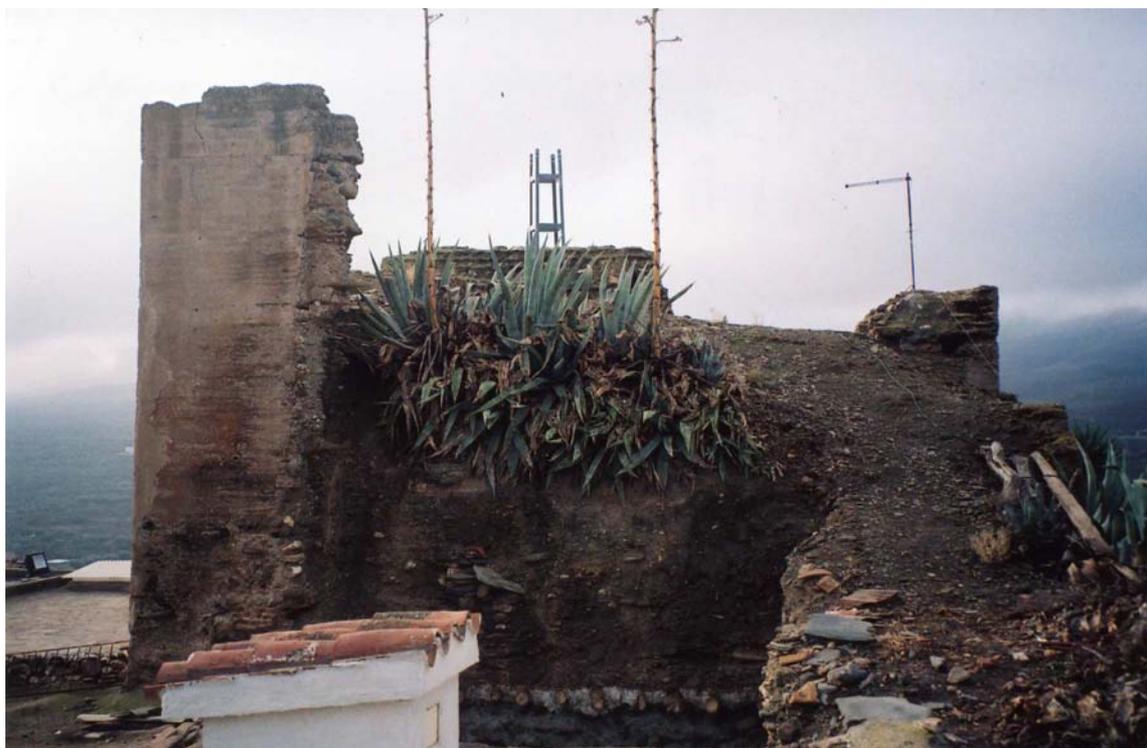
Para la construcción del muro de la cara norte ha sido necesario derribar el techo de una de las casas que se adosan a la torre. Este techo estaba sujetado por una serie de maderas, insertas perpendicularmente en la torre, que hemos cortado y mantenido in situ ya que no impedían la edificación prevista (lam. I). Si en el proyecto de reconstrucción se contemplaba la restitución de las partes perdidas en la base del muro, la demolición del techo anteriormente citado nos ha permitido comprobar que la base del muro había desaparecido totalmente siendo necesario, por tanto, una cimentación mayor de la inicialmente prevista. La cimentación del muro ha requerido la excavación de una zanja de 4.10 metros de longitud con una anchura de 50 centímetros y 70 centímetros de profundidad (lam. II y fig. 2). La excavación se ha realizada manualmente por alzadas de 20 centímetros. En los niveles superficiales, 20 centímetros iniciales, encontramos material de construcción moderno. A partir de aquí el sedimento esta formado por tierra muy suelta con abundantes cantos y estéril arqueológicamente.

En el Proyecto de restauración se consideraba que la covacha existente en la base del muro norte se había conseguido perforando este, hasta alcanzar el relleno de la torre. Una vez eliminado el techo de la casa que se adosaba al norte de la torre pudimos comprobar que el muro norte de la torre había desaparecido totalmente. La superficie que debía ocupar este muro ofrecía un aspecto irregular estando cubierta por cemento. En aquellos lugares en los que el cemento había desaparecido o estaba sin enlucir quedaba visible una superficie de cantos rodados de pequeño tamaño, gravas y arenas que constituyen la base geológica del cerro sobre el que se asienta la Alcazaba. La zanja de cimentación, que ocupa el espacio en el que debería estar la base del primitivo muro, ofrece una sedimentación semejante, excepto los niveles más superficiales con restos constructivos recientes, y estéril arqueológicamente. La ausencia de restos constructivos antiguos nos hace plantear, como hipótesis de trabajo, la posibilidad de que el nivel de uso actual de la casa que se adosa a la torre sea consecuencia de un rebaje del terreno posterior a la construcción islámica. La cimentación de la cara norte de la torre quedaría a una cota mas elevada y ha desaparecido totalmente como consecuencia de las posteriores remociones para conseguir una superficie horizontal que permitiera la edificación de la casa. Una limpieza del cierre norte de esta casa, que aprovecha un muro de la alcazaba que se adosa a la torre, nos permitiría conocer su cota de base y por tanto el nivel de uso antiguo.

Lám. I Cara norte de la torre una vez eliminada la vivienda adosada.

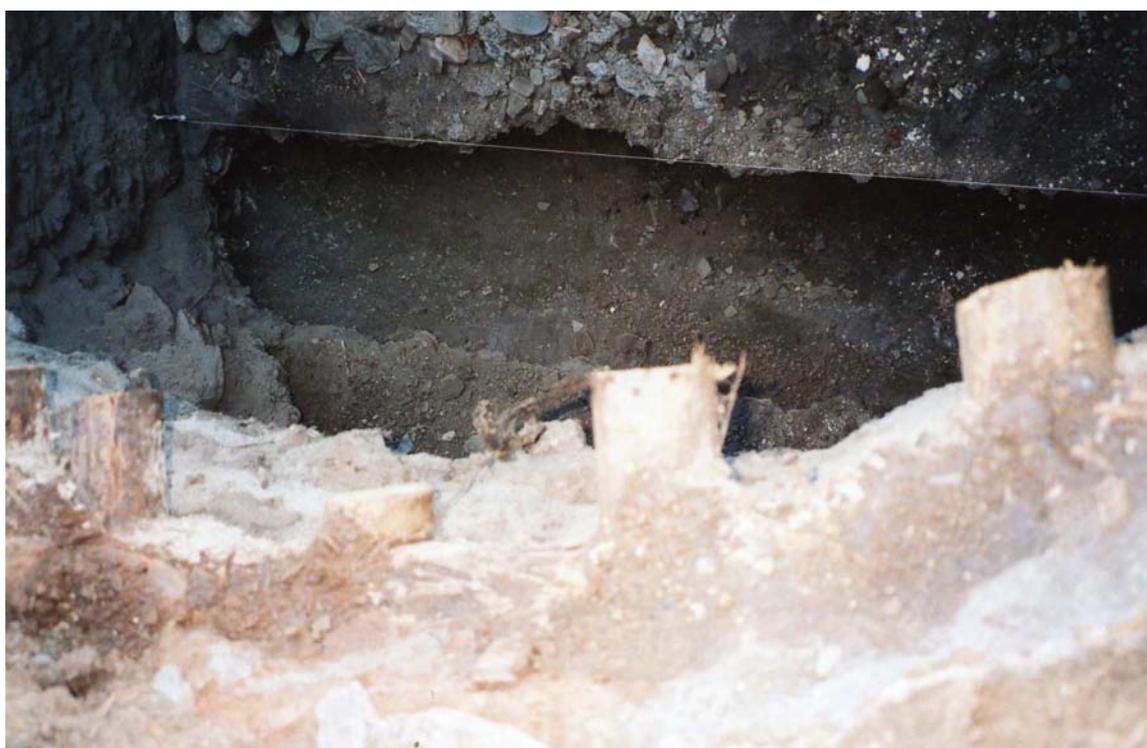
Lám. II Zanja para la cimentación del muro de la cara norte.

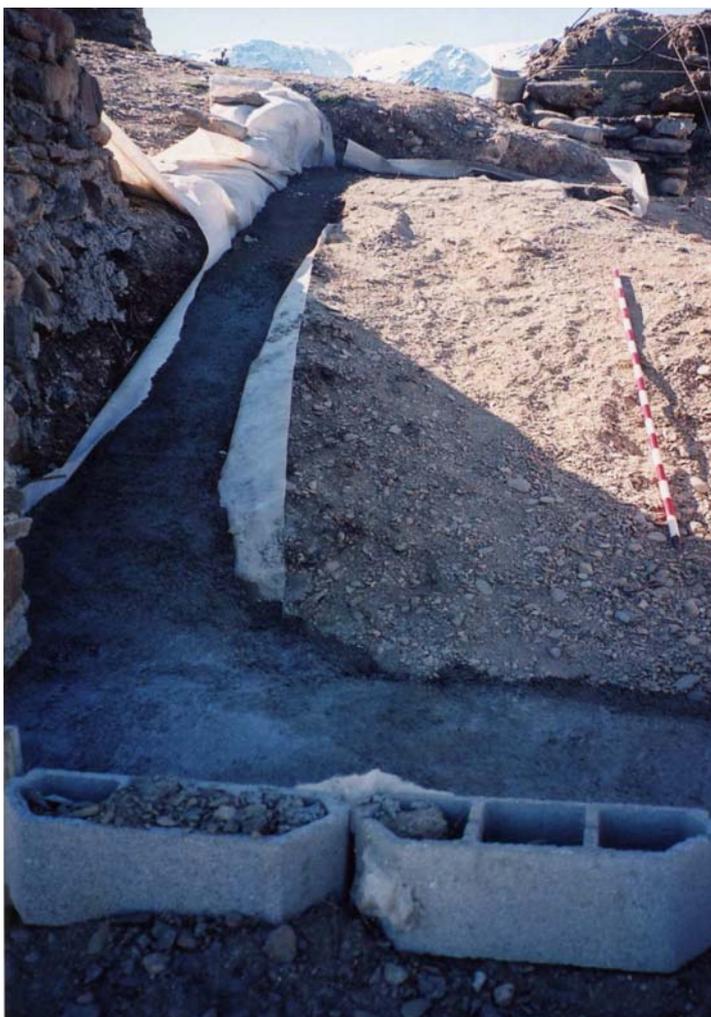
La escalera de acceso a la parte superior de la torre esta sujeta por dos zapatas de 70 x 120 centímetros situadas al norte y sur de la misma que distan 4.35 metros. Estas zapatas están unidas por una zapata rectangular de 40 centímetros de anchura y 5.75 metros de longitud que sirve de base para el muro de sujeción construido junto a la escalera (lam. III). La profundidad de las zapatas de la escalera es de 50 centímetros y de 40 la del muro (fig. 2). La excavación de estas zapatas se ha realizado manualmente por alzadas de 20 centímetros sobre un sedimento poco compacto y estéril arqueológicamente.

Lám. III Zapatas para la construcción de la escalera de acceso a la parte superior de la torre y muro de contención.

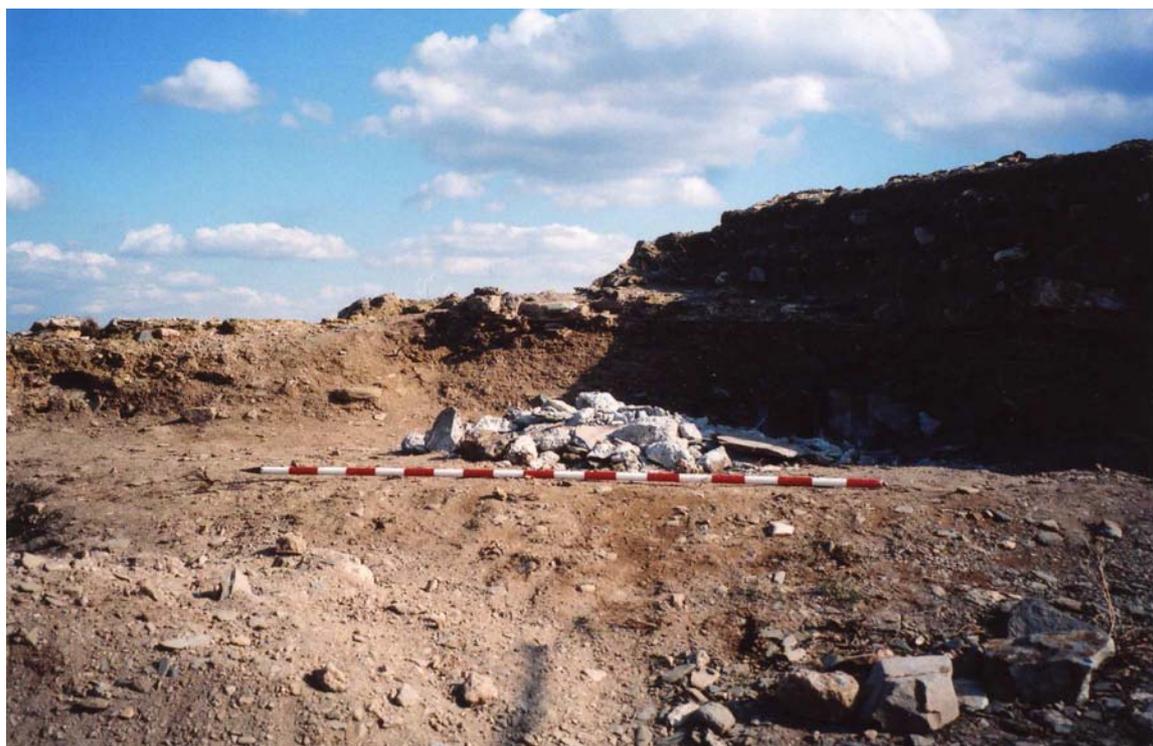
Lám. IV Explanación de la parte superior de la torre y eliminación de construcciones recientes.

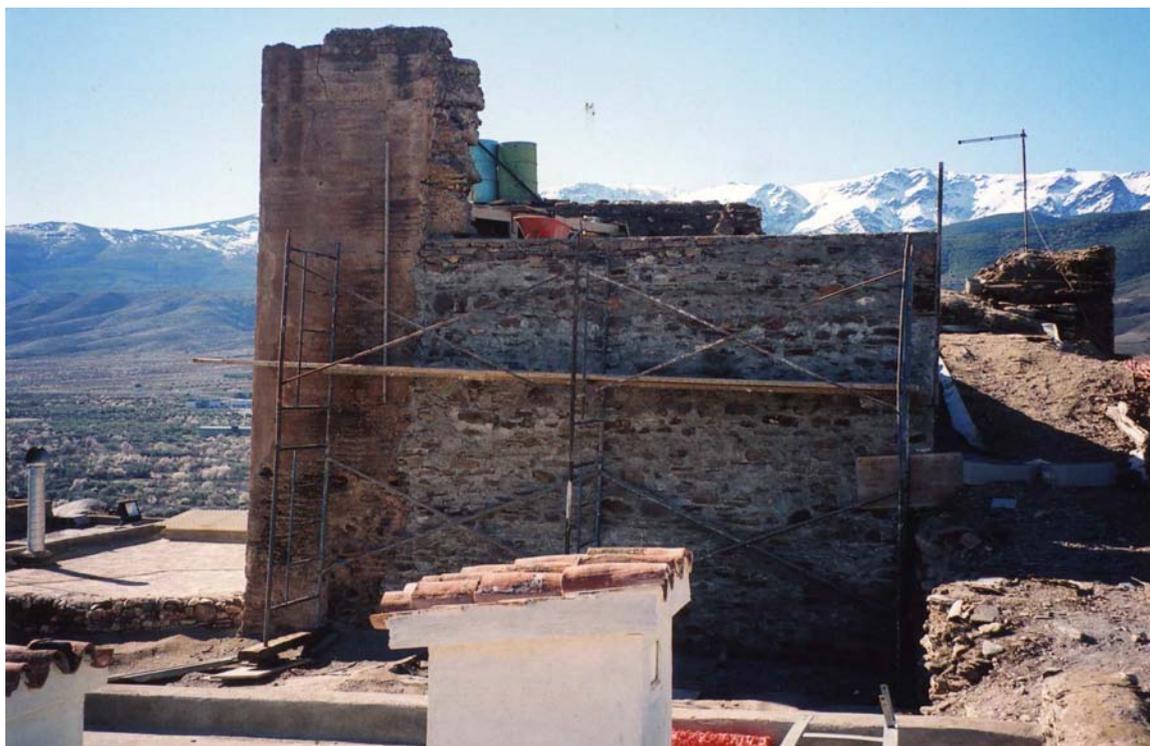
Lám. V Muro de la cara norte.

El muro de la cara norte se ha realizado con mampuesto trabado con mortero manteniendo la dirección e inclinación de los restos existentes en esta cara (lam. V). La covacha existente en la base se ha cegado con la tierra de la zanja de cimentación y piedras. El espacio existente entre la nueva construcción y la torre se ha rellenado con tierra semejante a la ya existente. Entre la tierra aportada y la antigua hemos colocado una capa de geotextil como elemento diferenciador (lam. VI).

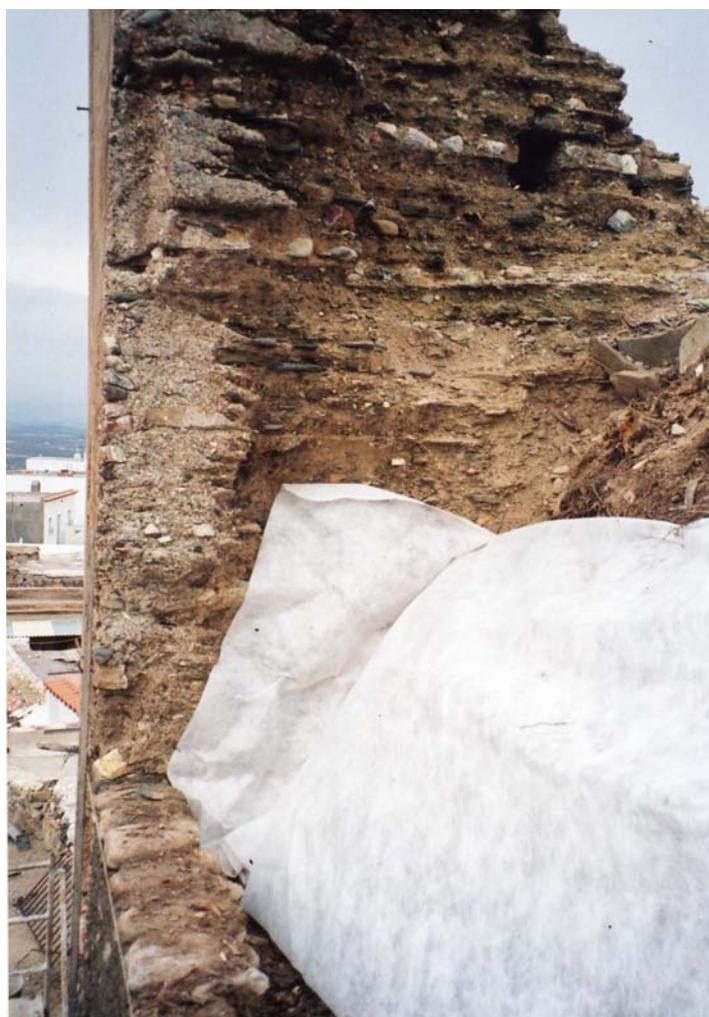
Lám. VI Geotextil empleado para diferenciar el relleno original de los nuevos aportes.

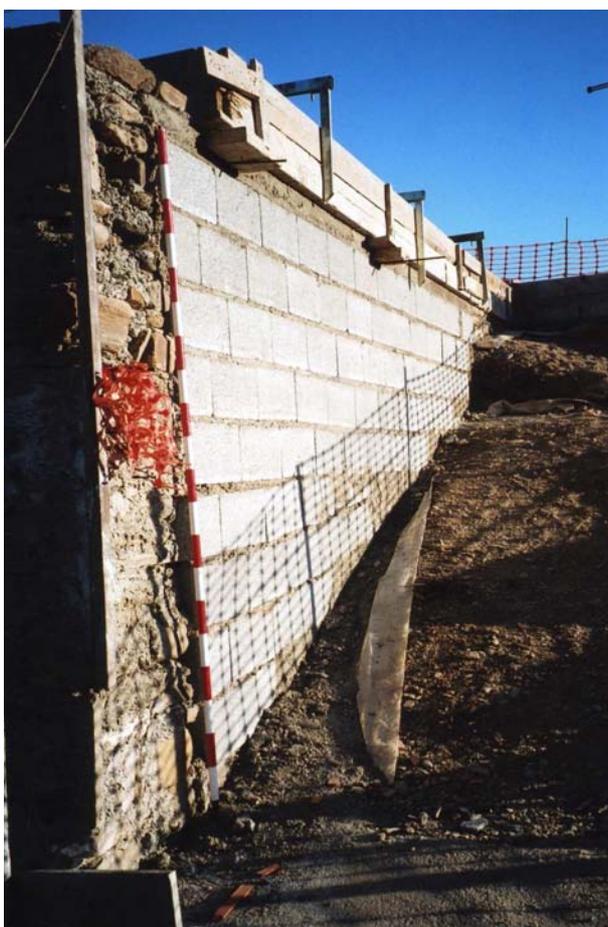
Lám. VII Muro de contención junto a escalera de acceso.

Para el muro de contención construido junto a la escalera se han empleado bloques de cemento (lam. VII) cubiertos posteriormente con mampuesto (lam. VIII). La zanja de cimentación del muro así como las zapatas de sustentación de la escalera han sido cubiertas con geotextil antes de hormigonarlas.

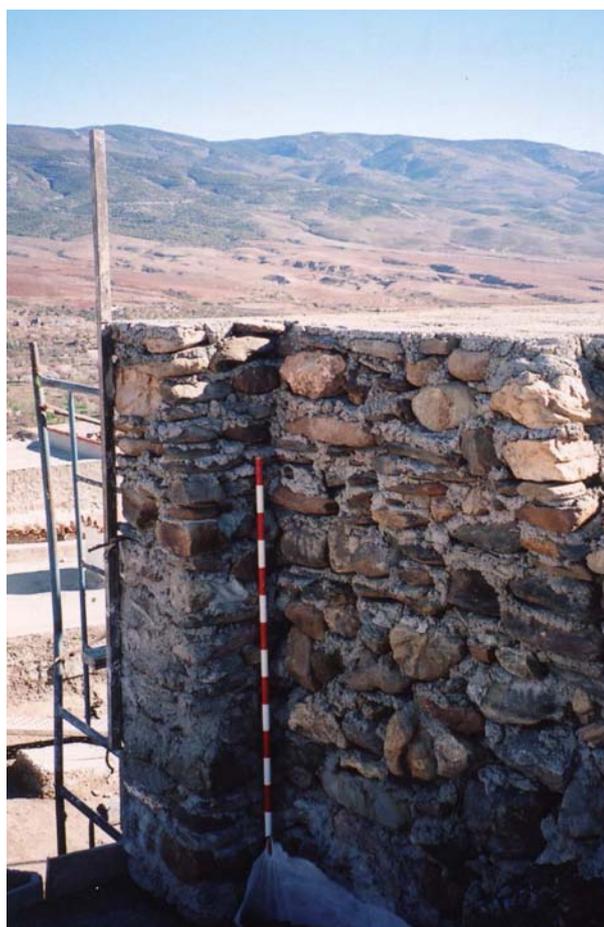
Lám. VIII Muro de contención junto a escalera de acceso revestido de mampuesto.

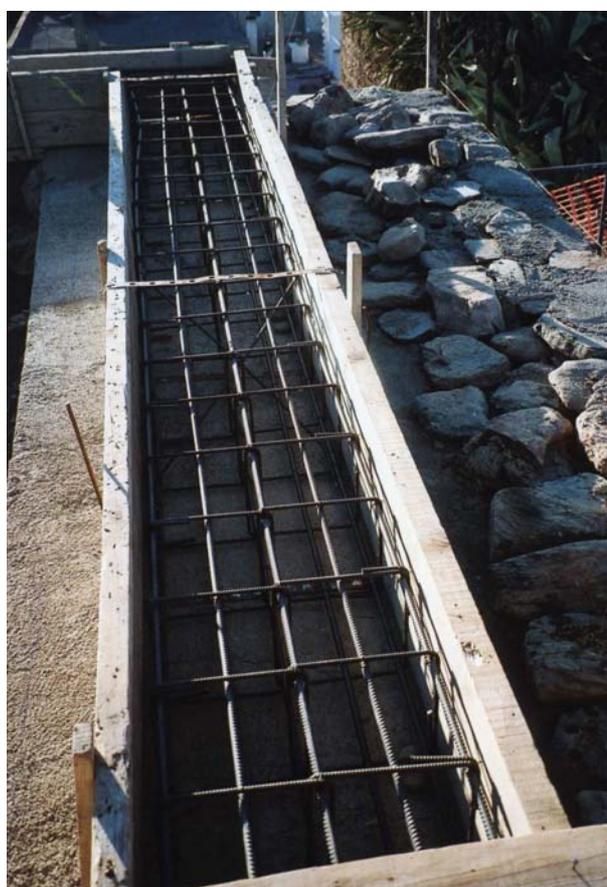
Lám. IX Zuncho de atado de la cara norte.

La parte superior de la torre ha quedado atada mediante cuatro zunchos de los cuales uno apoya sobre el muro de contención de la escalera y otro sobre el muro de la cara norte (lam. IX). De esta manera se garantiza la estabilidad del conjunto y se obtiene una plataforma para el solado previsto en una segunda fase.
