INTERVENCIÓN ARQUEOLÓGICA PUNTUAL EN LA ALCAZABA DE FIÑANA (ALMERÍA)

FRANCISCO MIGUEL ALCARAZ HERNÁNDEZ

Resumen: Esta intervención ha estado originada por las obras de consolidación y restitución en una de las torres de la Alcazaba de Fiñana (Almería).

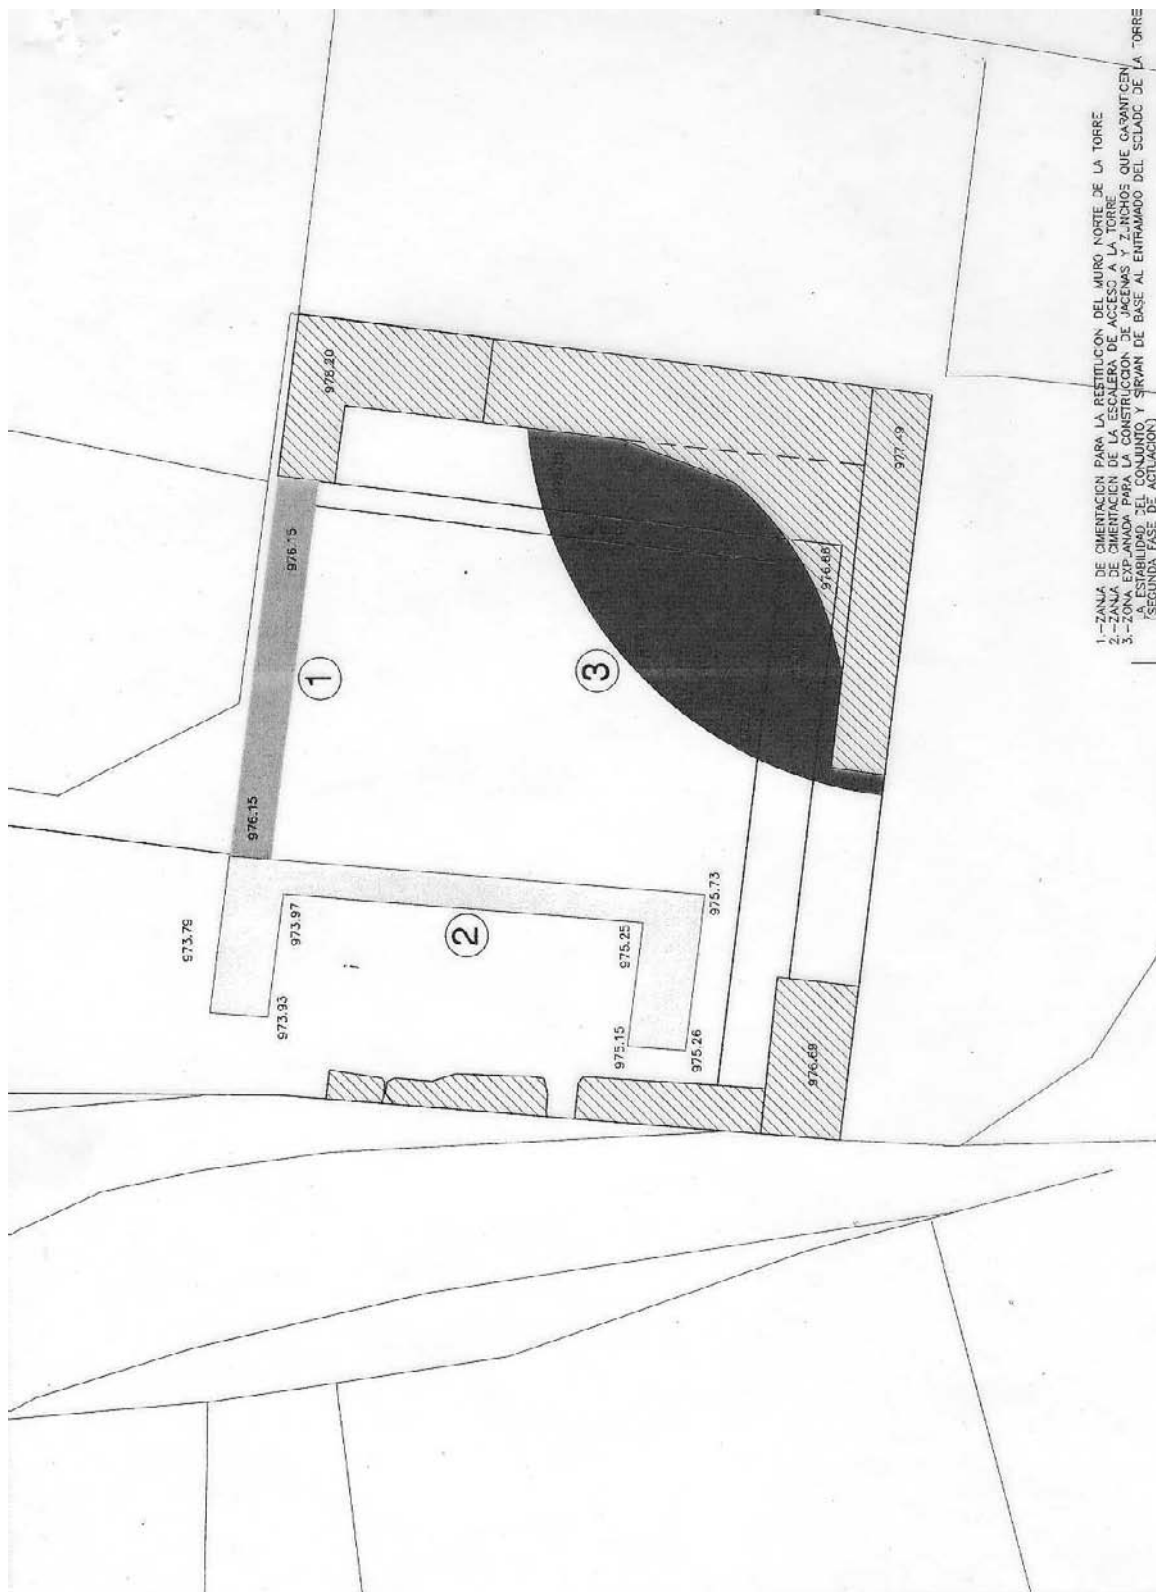
1.-ZANJA DE CIMENTACION PARA LA RESTITUCION DEL MURO NORTE DE LA TORRE
 2.-ZANJA DE CIMENTACION DE LA ESCALERA DE ACCESO A LA TORRE
 3.-ZONA EXPANIDA PARA LA CONSTRUCCION DE JACENAS Y ZANJOS QUE GARANTICEN LA ESTABILIDAD DEL CONJUNTO Y SIRVAN DE BASE AL ENTRAMADO DEL SCLAUO DE LA TORRE (SEGUNDA FASE DE ACTUACION)

Fig. 2. Superficie afectada por la excavación de zanjas de cimentación y explanación de la zona superior de la torre.

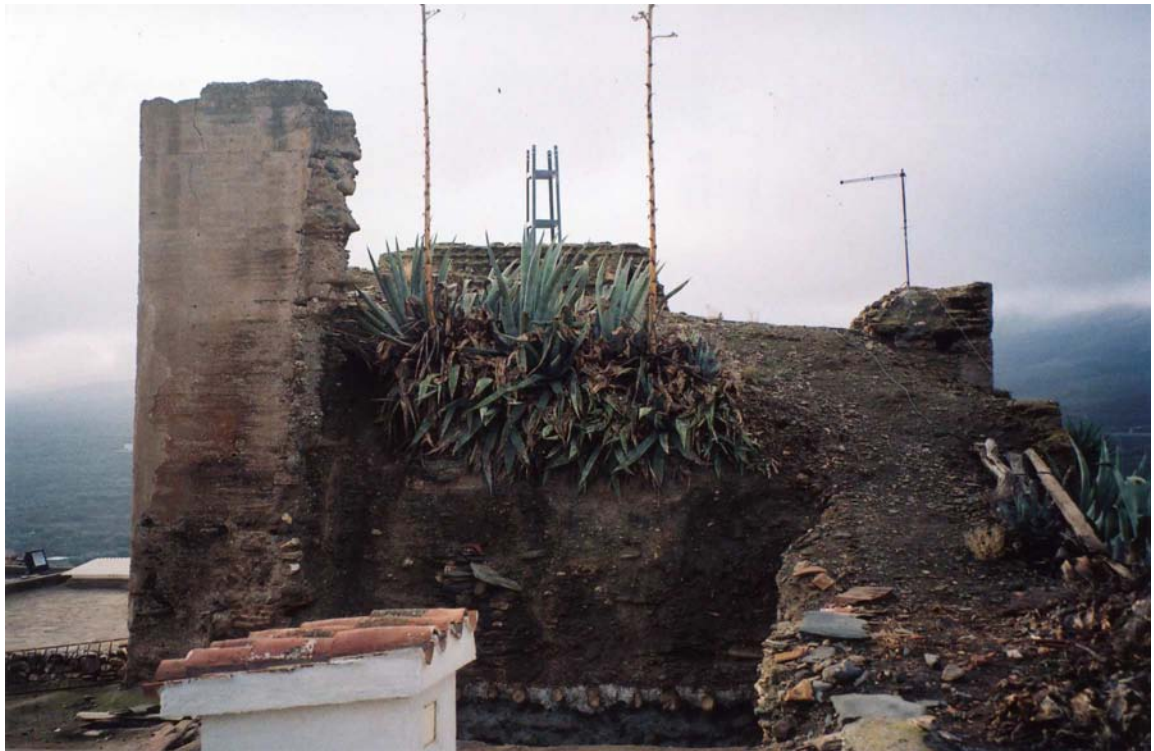
Para la construcción del muro de la cara norte ha sido necesario derribar el techo de una de las casas que se adosan a la torre. Este techo estaba sujetado por una serie de maderas, insertas perpendicularmente en la torre, que hemos cortado y mantenido in situ ya que no impedían la edificación prevista (lam. I). Si en el proyecto de reconstrucción se contemplaba la restitución de las partes perdidas en la base del muro, la demolición del techo anteriormente citado nos ha permitido comprobar que la base del muro había desaparecido totalmente siendo necesario, por tanto, una cimentación mayor de la inicialmente prevista. La cimentación del muro ha requerido la excavación de una zanja de 4.10 metros de longitud con una anchura de 50 centímetros y 70 centímetros de profundidad (lam. II y fig. 2). La excavación se ha realizada manualmente por alzas de 20 centímetros. En los niveles superficiales, 20 centímetros iniciales, encontramos material de construcción moderno. A partir de aquí el sedimento esta formado por tierra muy suelta con abundantes cantos y estéril arqueológicamente.

En el Proyecto de restauración se consideraba que la covacha existente en la base del muro norte se había conseguido perforando este, hasta alcanzar el relleno de la torre. Una vez eliminado el techo de la casa que se adosaba al norte de la torre pudimos comprobar que el muro norte de la torre había desaparecido totalmente. La superficie que debía ocupar este muro ofrecía un aspecto irregular estando cubierta por cemento. En aquellos lugares en los que el cemento había desaparecido o estaba sin enlucir quedaba visible una superficie de cantos rodados de pequeño tamaño, gravas y arenas que constituyen la base geológica del cerro sobre el que se asienta la Alcazaba. La zanja de cimentación, que ocupa el espacio en el que debería estar la base del primitivo muro, ofrece una sedimentación semejante, excepto los niveles más superficiales con restos constructivos recientes, y estéril arqueológicamente. La ausencia de restos constructivos antiguos nos hace plantear, como hipótesis de trabajo, la posibilidad de que el nivel de uso actual de la casa que se adosa a la torre sea consecuencia de un rebaje del terreno posterior a la construcción islámica. La cimentación de la cara norte de la torre quedaría a una cota mas elevada y ha desaparecido totalmente como consecuencia de las posteriores remociones para conseguir una superficie horizontal que permitiera la edificación de la casa. Una limpieza del cierre norte de esta casa, que aprovecha un muro de la alcazaba que se adosa a la torre, nos permitiría conocer su cota de base y por tanto el nivel de uso antiguo.

Lám. I Cara norte de la torre una vez eliminada la vivienda adosada.

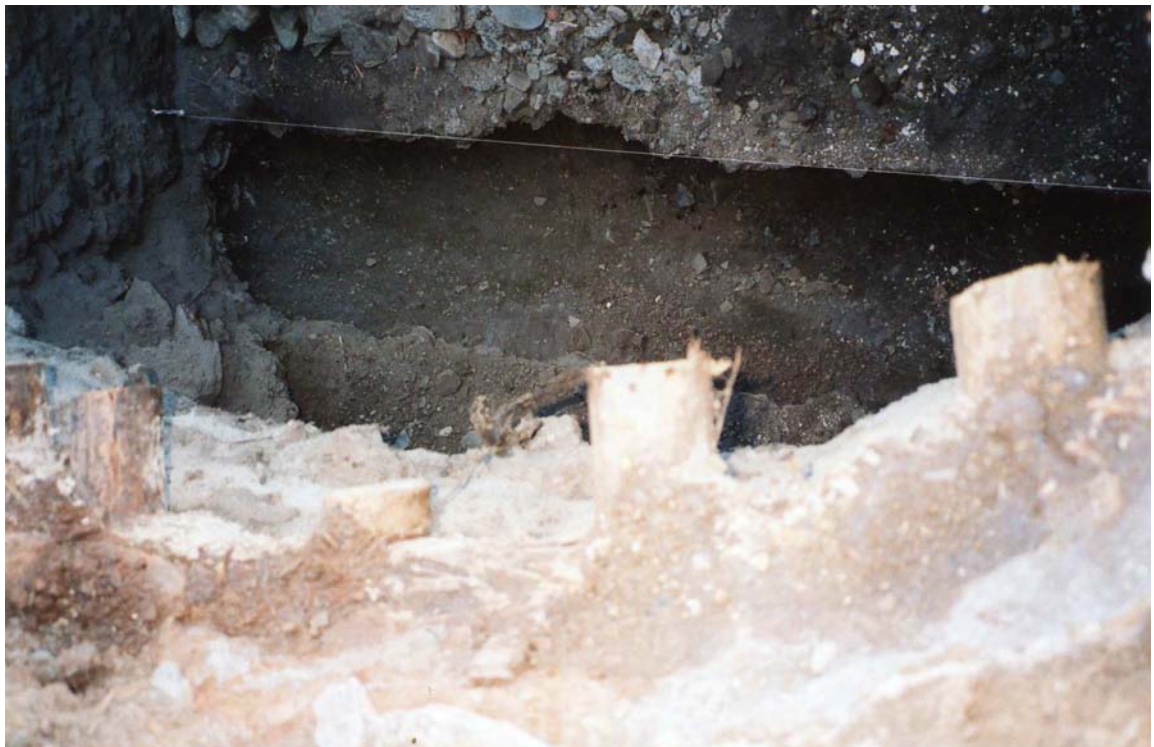
Lám. II Zanja para la cimentación del muro de la cara norte.

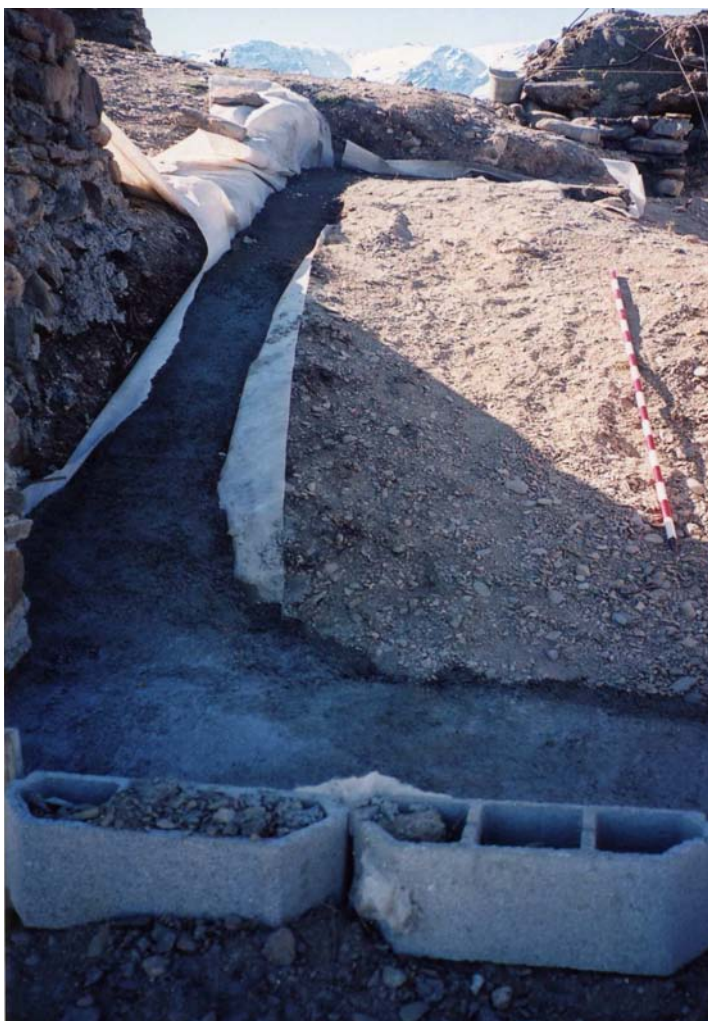
La escalera de acceso a la parte superior de la torre esta sujeta por dos zapatas de 70 x 120 centímetros situadas al norte y sur de la misma que distan 4.35 metros. Estas zapatas están unidas por una zapata rectangular de 40 centímetros de anchura y 5.75 metros de longitud que sirve de base para el muro de sujeción construido junto a la escalera (lam. III). La profundidad de las zapatas de la escalera es de 50 centímetros y de 40 la del muro (fig. 2). La excavación de estas zapatas se ha realizado manualmente por alzas de 20 centímetros sobre un sedimento poco compacto y estéril arqueológicamente.

Lám. III Zapatas para la construcción de la escalera de acceso a la parte superior de la torre y muro de contención.

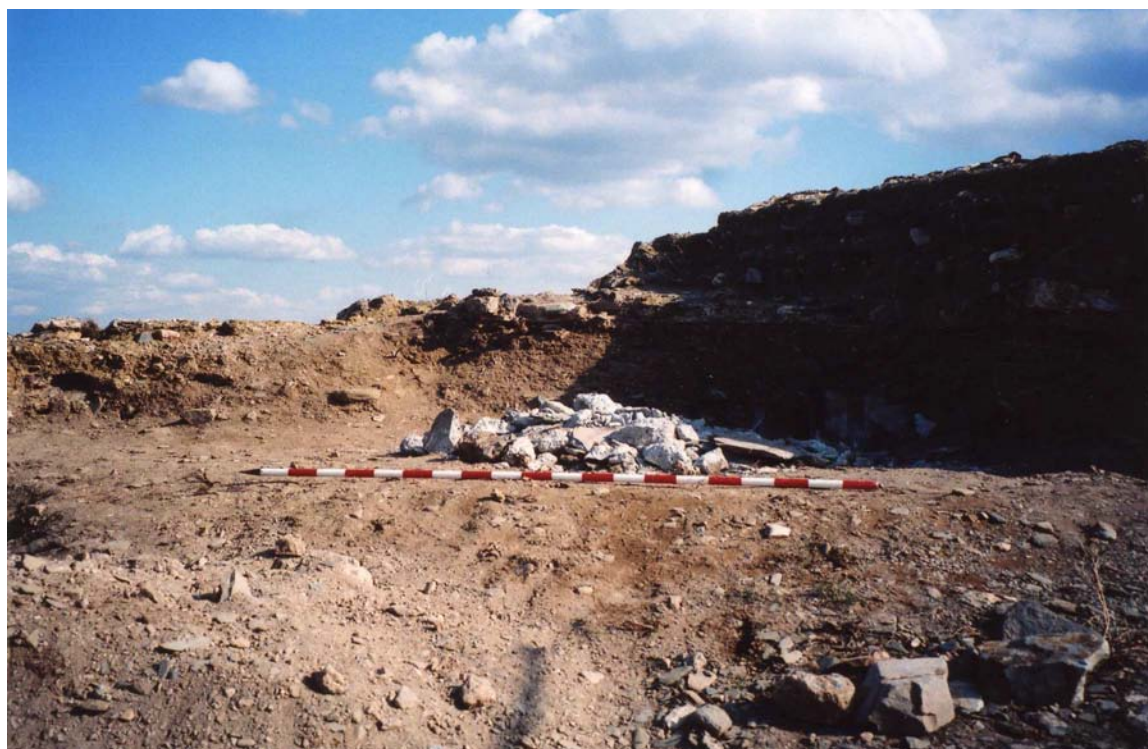
Para la construcción del cuadrilátero que corona la torre ha sido necesario regularizar su superficie. La actuación se ha centrado en el ángulo sureste eliminado la tierra acumulada junto a los muros hasta alcanzar una superficie horizontal (fig. 2). Esto ha supuesto una excavación máxima de 77 centímetros en el ángulo sureste, coincidiendo con la base de los zunchos este y sur, que ha ido decreciendo conforme avanzábamos hacia el oeste hasta alcanzar la cota necesaria para la construcción prevista. La explanación se ha completado con la eliminación de un antiguo soporte de hormigón para megafonía y de la vegetación existente en superficie (lam. IV).

Lám. IV Explanación de la parte superior de la torre y eliminación de construcciones recientes.

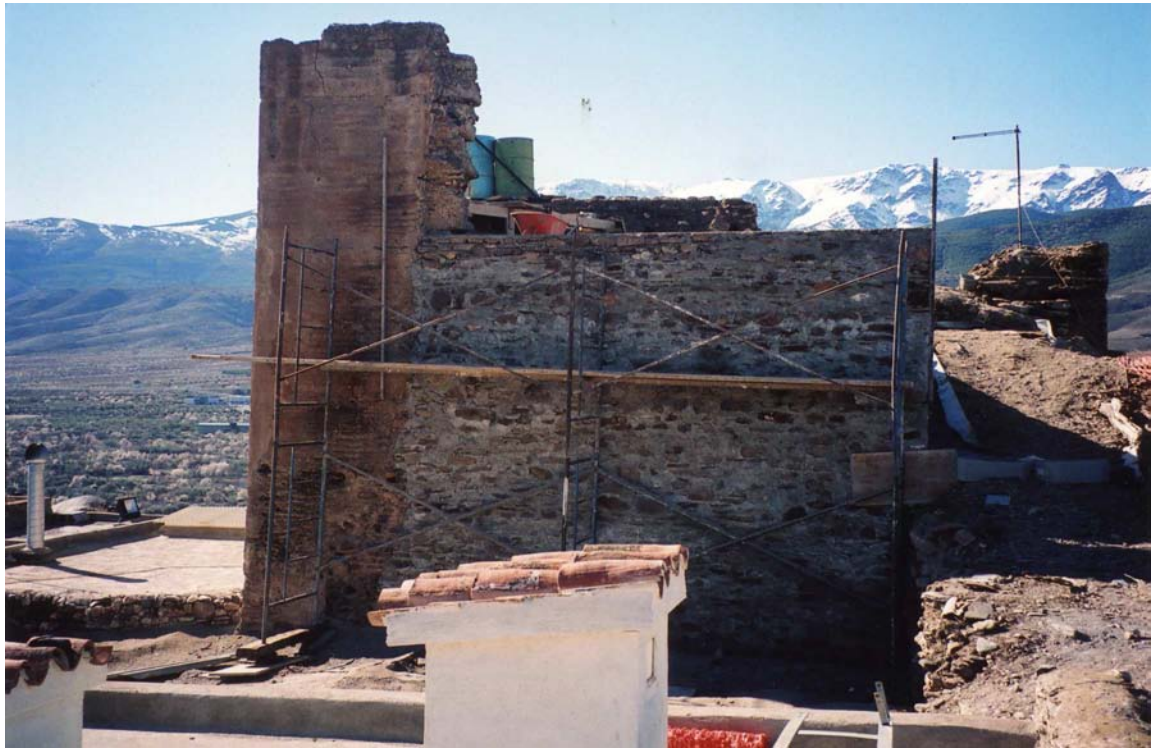
Lám. V Muro de la cara norte.

El muro de la cara norte se ha realizado con mampuesto trabado con mortero manteniendo la dirección e inclinación de los restos existentes en esta cara (lam. V). La covacha existente en la base se ha cegado con la tierra de la zanja de cimentación y piedras. El espacio existente entre la nueva construcción y la torre se ha rellenado con tierra semejante a la ya existente. Entre la tierra aportada y la antigua hemos colocado una capa de geotextil como elemento diferenciador (lam. VI).

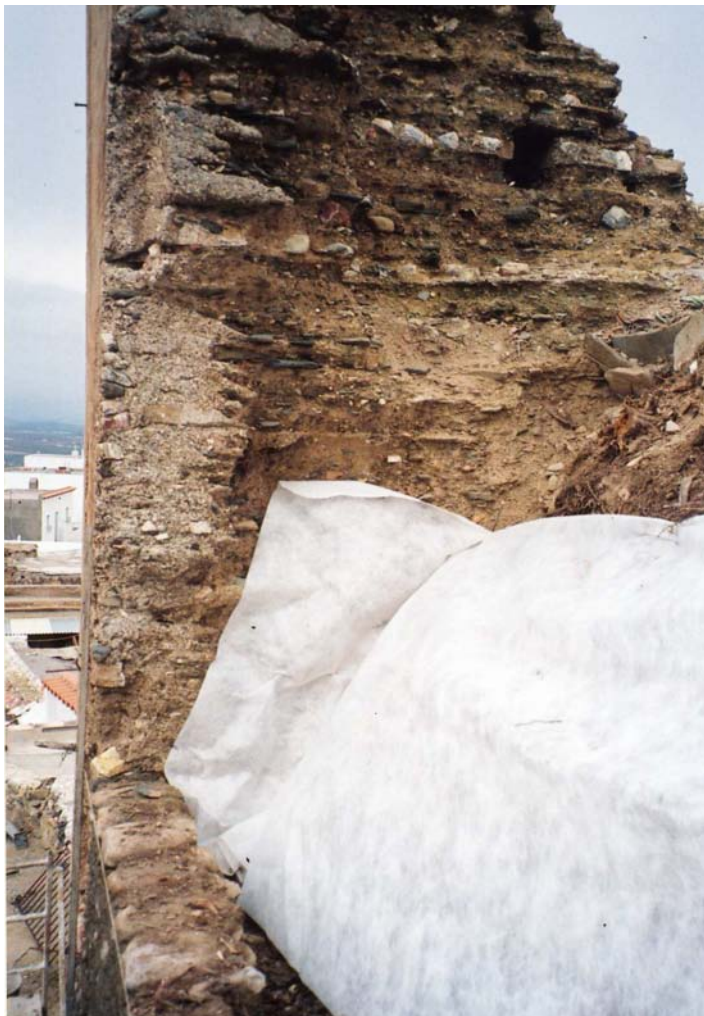
Lám. VI Geotextil empleado para diferenciar el relleno original de los nuevos aportes.

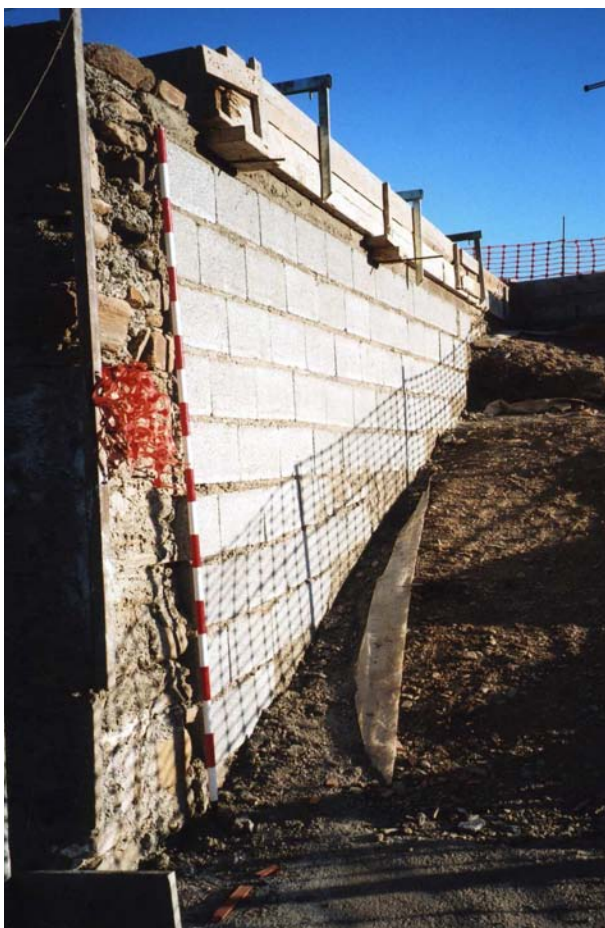
Lám. VII Muro de contención junto a escalera de acceso.

Para el muro de contención construido junto a la escalera se han empleado bloques de cemento (lam. VII) cubiertos posteriormente con mampuesto (lam. VIII). La zanja de cimentación del muro así como las zapatas de sustentación de la escalera han sido cubiertas con geotextil antes de hormigonarlas.

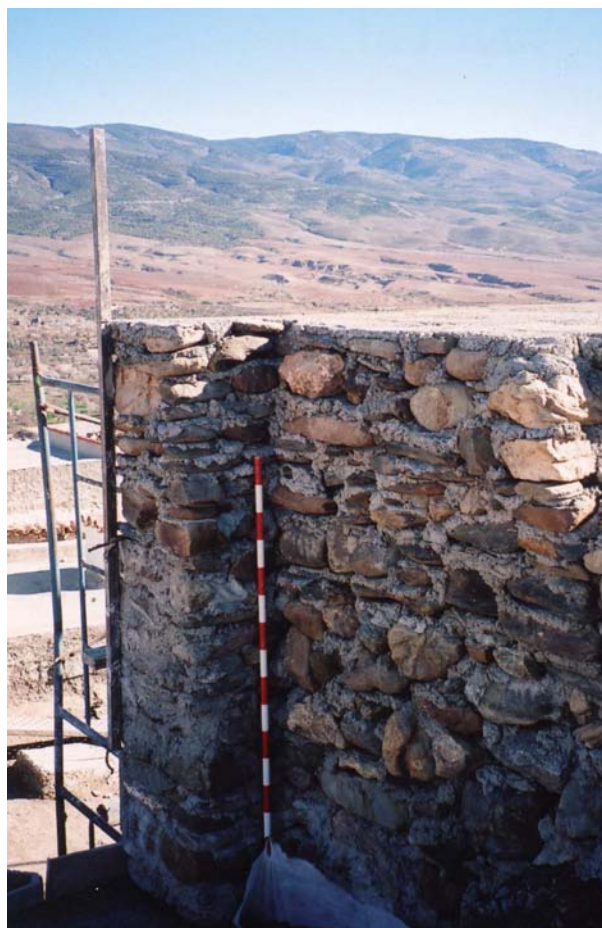
Lám. VIII Muro de contención junto a escalera de acceso revestido de mampuesto.

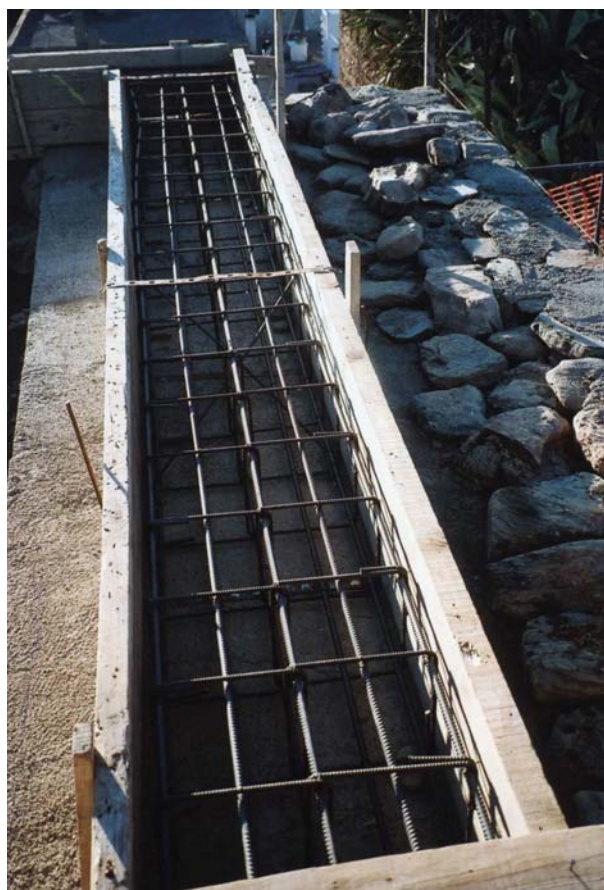
Lám. IX Zuncho de atado de la cara norte.

La parte superior de la torre ha quedado atada mediante cuatro zunchos de los cuales uno apoya sobre el muro de contención de la escalera y otro sobre el muro de la cara norte (lam. IX). De esta manera se garantiza la estabilidad del conjunto y se obtiene una plataforma para el solado previsto en una segunda fase.
