ACTIVIDAD ARQUEOLÓGICA PUNTUAL EN EL MAUSOLEO ROMANO DE ABLA (ALMERÍA).

M^a ISABEL RODRÍGUEZ ROLDÁN, ANA ARANCIBIA ROMÁN,
M^a ISABEL CISNEROS GARCÍA Y M^a DEL MAR ESCALANTE AGUILAR

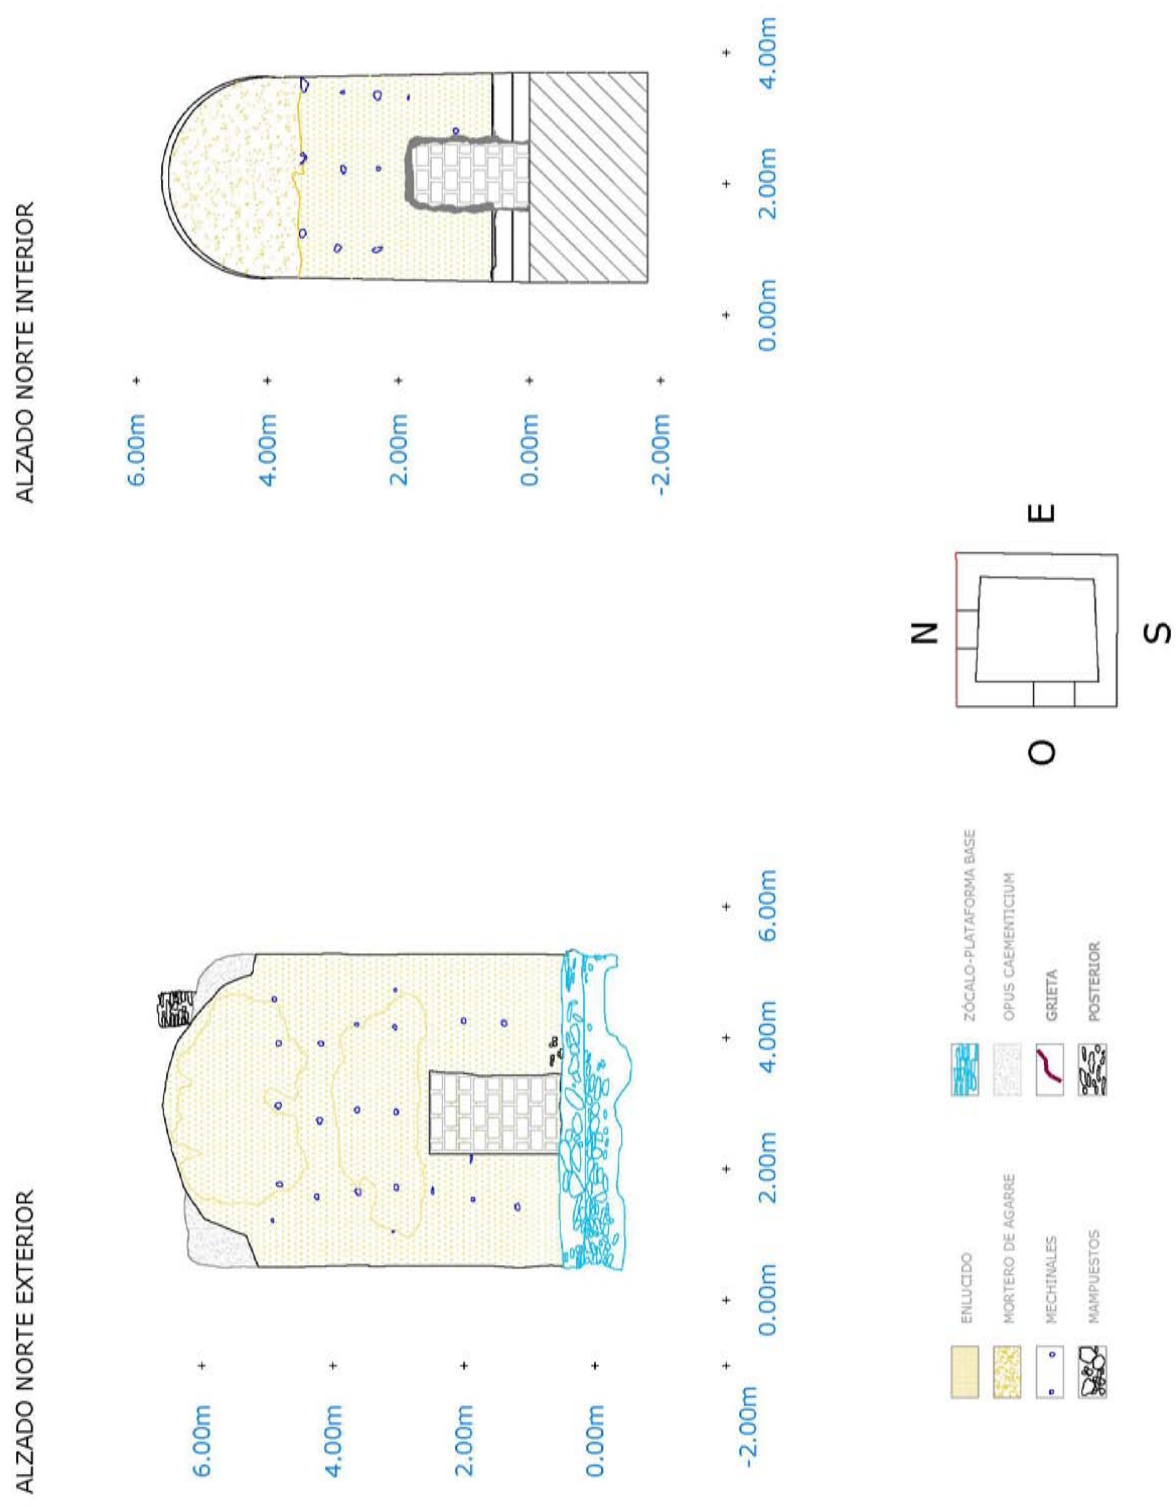
Figura 1. Planimetría del alzado norte.

1.- ALZADO NORTE (Fig. 1)

En cuanto al exterior de la Fachada Norte, podemos afirmar que es, junto al de la Este, una de las mejores conservadas del conjunto, donde se observan perfectamente los mechinales utilizados para realizar el encofrado, conservando gran parte del revestimiento aunque en muy mal estado de conservación.

Conserva un cuerpo superior de 6'07 m. de alzado por 4'72 m. de ancho, mientras que su cuerpo inferior presenta un zócalo formado por dos cuerpos a base de mampuesto de pizarras que alternan con el enfoscado de caliza, lajas niveladoras y ripios trabados con argamasa de barro y poca cal. Cuenta con un alzado máximo documentado en su esquina NW de unos 76 cm. y de 94 cm. aproximadamente en su esquina NE.

El primer cuerpo que conforma el zócalo se apoya sobre la estructura conocida como U.E. 24, denominada Muro K en la excavación llevada a cabo en 1987 y consta de un alzado que comprende los 61 cm. en su esquina NE y 52 cm. en la NW, con un ancho lineal de unos 4'68 cm. aproximadamente. El segundo de los cuerpos compuesto por las de pizarras abarca unos 25 cm. en su esquina NW y 31 cm. en la NE, con un ancho lineal de 4'85 cm.

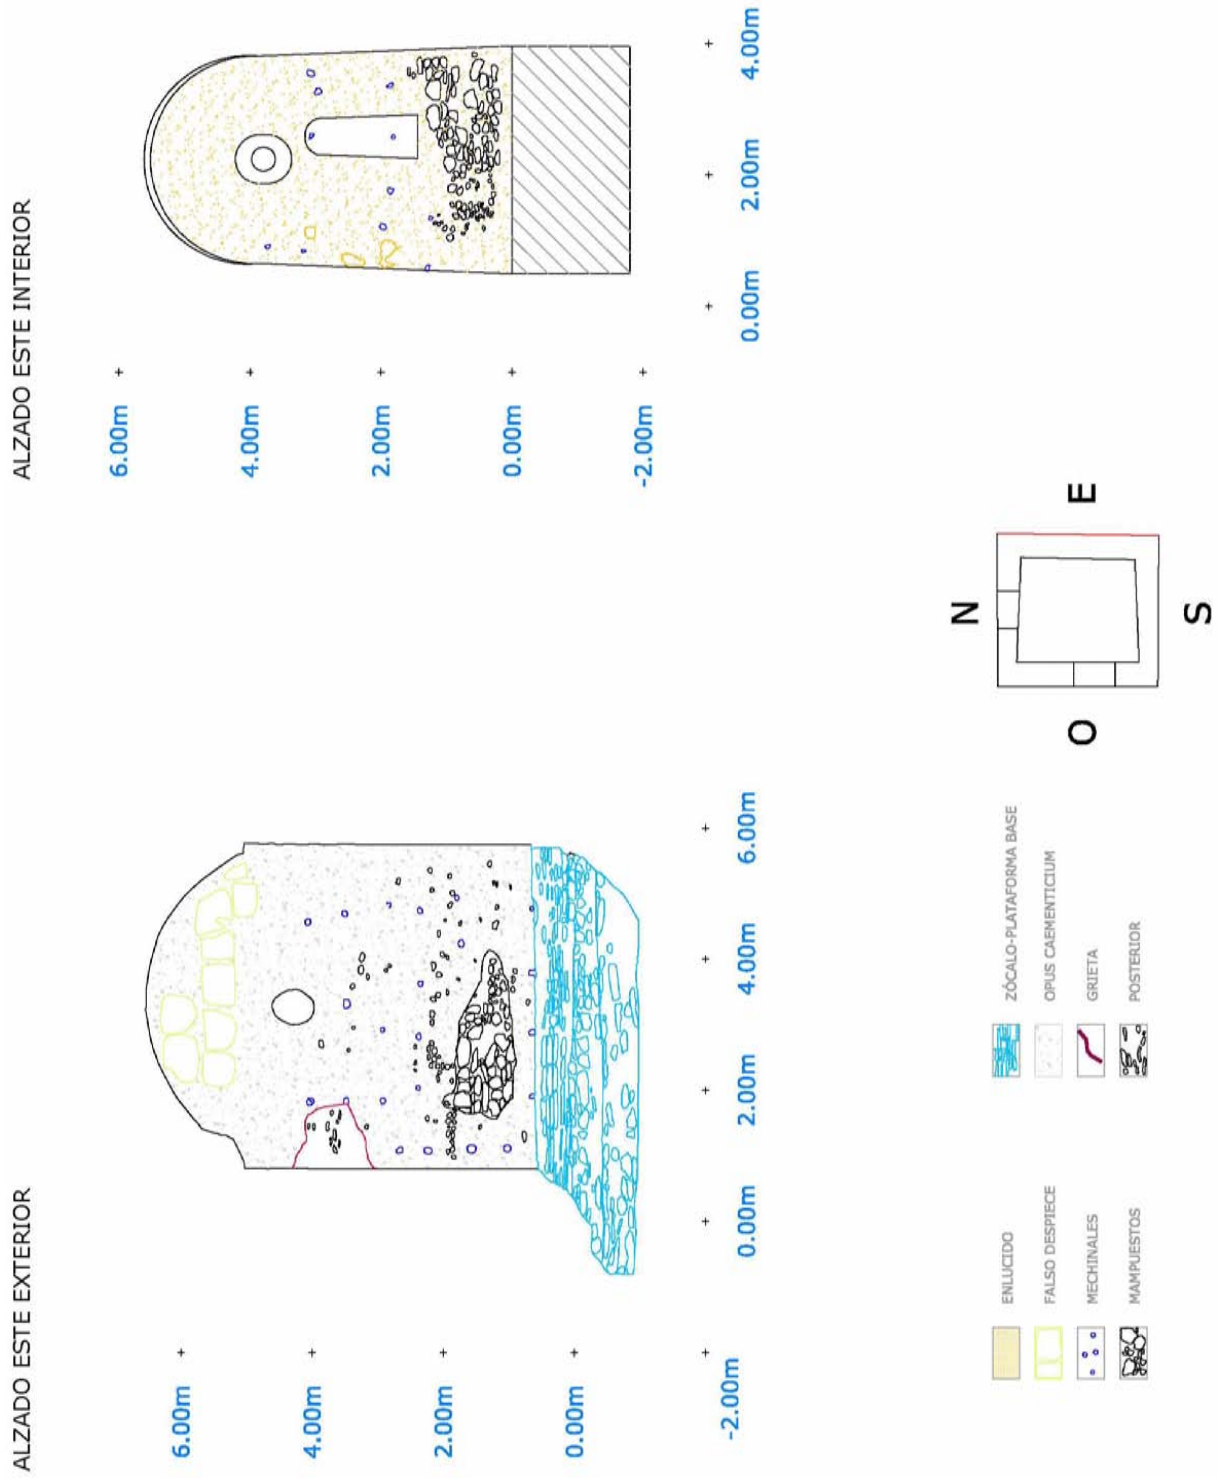
Figura 2. Planimetría del alzado este.

2.- ALZADO ESTE (Fig. 2).

La Fachada Este es, junto a la Norte, tal y como mencionábamos con anterioridad, una de las mejores conservadas del conjunto, salvo por la reparación a base mampuesto con mortero de cal y arena en su parte inferior en relación a las realizadas en las Fachadas Sur y Oeste.

Al igual que en la Fachada Norte, también se documentan los mechinales para la ejecución del encofrado. En su mitad superior se observan restos de "*opus tectorium*", tratándose de una serie de "falsos despieces" que imitan una obra de sillares, mientras que en su cuerpo inferior se documenta la plataforma base del edificio, zócalo original del monumento.

Las dimensiones del cuerpo superior de la Fachada Este constan de un alzado total de unos 5'94 m. por 4'94 de ancho aproximadamente. Asimismo, tras la retirada de la grava de la excavación del 1987, se ha constatado tres cuerpos que forman parte del zócalo a base de mampuesto enfoscado de caliza y pizarra trabadas con barro y cal, alcanzando un alzado documentado de 1'58 m. documentado hasta las cotas de afección del proyecto.

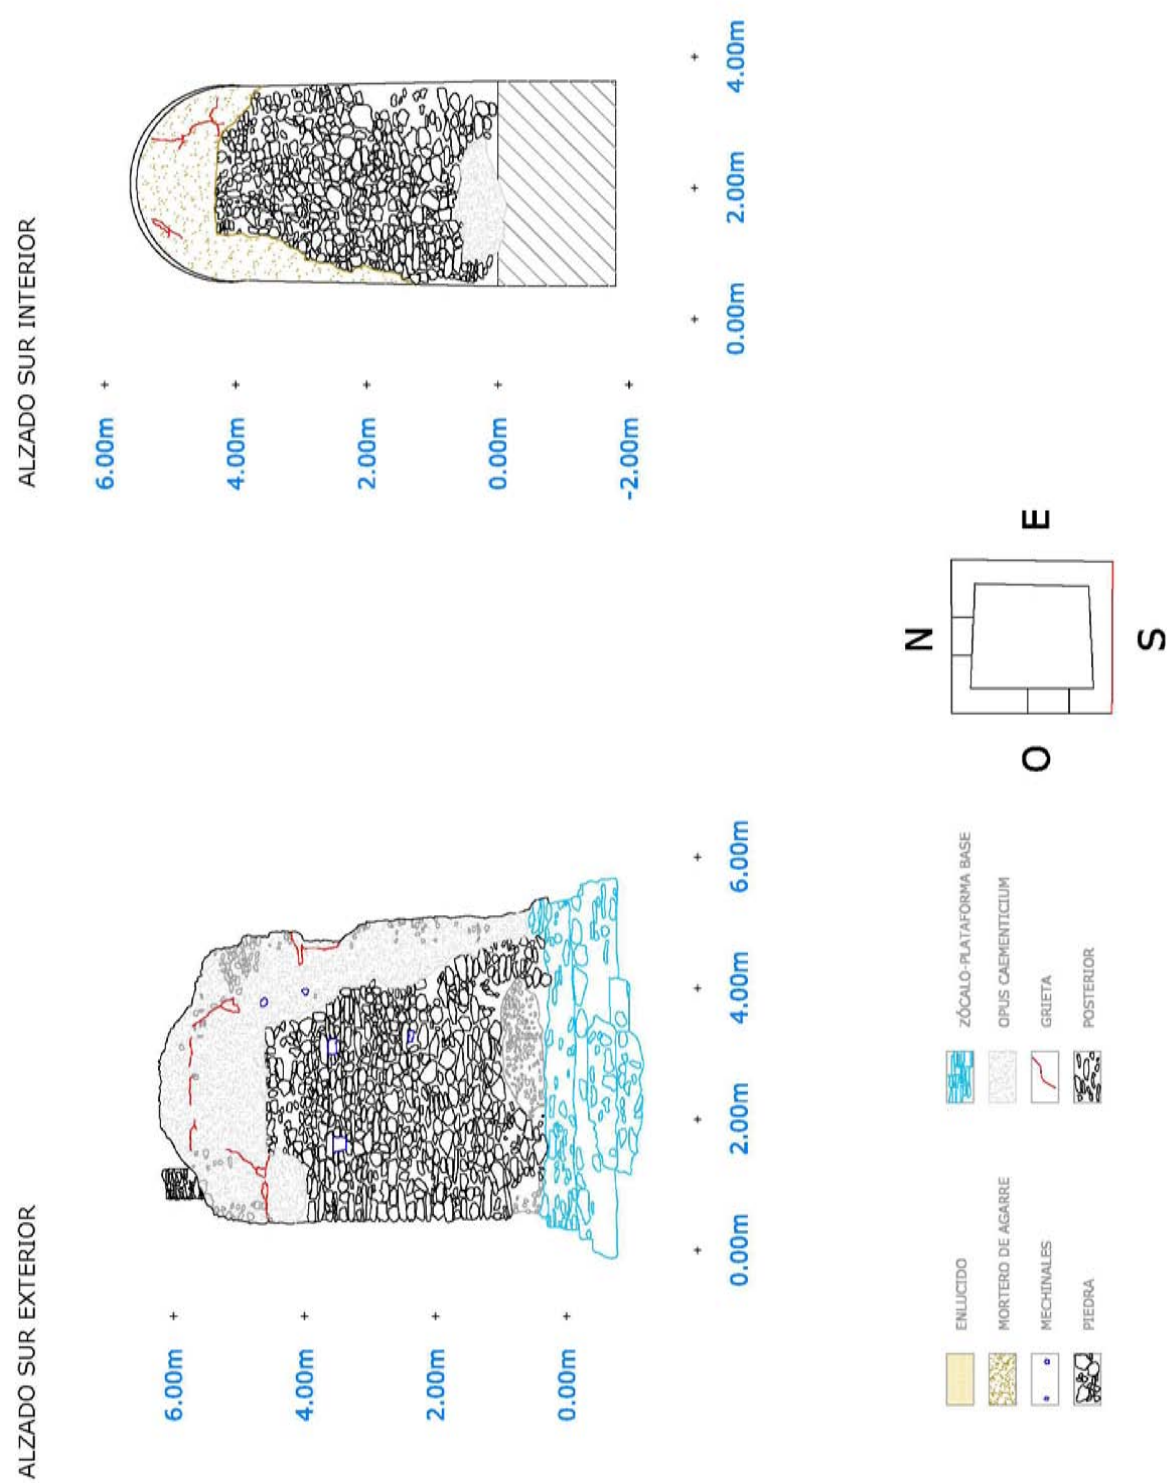
Figura 3. Planimetría del alzado sur.

3.- ALZADO SUR (Fig. 3).

La Fachada Sur es la que se encuentra más alterada del conjunto, debido a la pérdida de su esquina Suroeste. Solamente se conserva como parte de obra original el cuerpo de la bóveda y su esquina derecha, situada al Este. Asimismo, en su interior se constató la existencia restos de policromías rojas a bandas, prácticamente en casi todo el recorrido del arco de la bóveda que, tras las últimas intervenciones de restauración, se pudo comprobar que es la única fachada que conserva en su interior restos de policromías. Una de las bandas de pintura roja cuenta con 1 cm. de espesor, mientras que la última en documentarse cuenta aproximadamente con 5 cm. de ancho, las cuales fueron tratadas por técnicos en restauración, llevándose a cabo la limpieza y consolidación propiamente dichas (Lám. I).

El análisis de las reparaciones acometidas en la Fachada Sur del edificio, nos proporciona interesantes datos sobre la ejecución de las mismas. Esta reconstrucción se integra sobre los restos conservados de la fábrica original de *opus caementicium* tanto en su parte superior como en su esquina derecha (Este).

La totalidad del alzado exterior alcanza 5'88 m. de altura por 4'60 m. de ancho. Tras la realización de estas tareas y del revoco exterior de las fachadas, se procedió a la retirada de andamios y del relleno de grava dentro del perímetro de la excavación de 1987, constatándose el zócalo de la plataforma base del edificio, fábrica de mampostería de pizarra que alterna con lajas niveladoras y ripios trabados con argamasa de barro y poca cal, cuyas dimensiones en su esquina Este son de 1'30 m. y 1'08 de altura en su esquina Oeste.

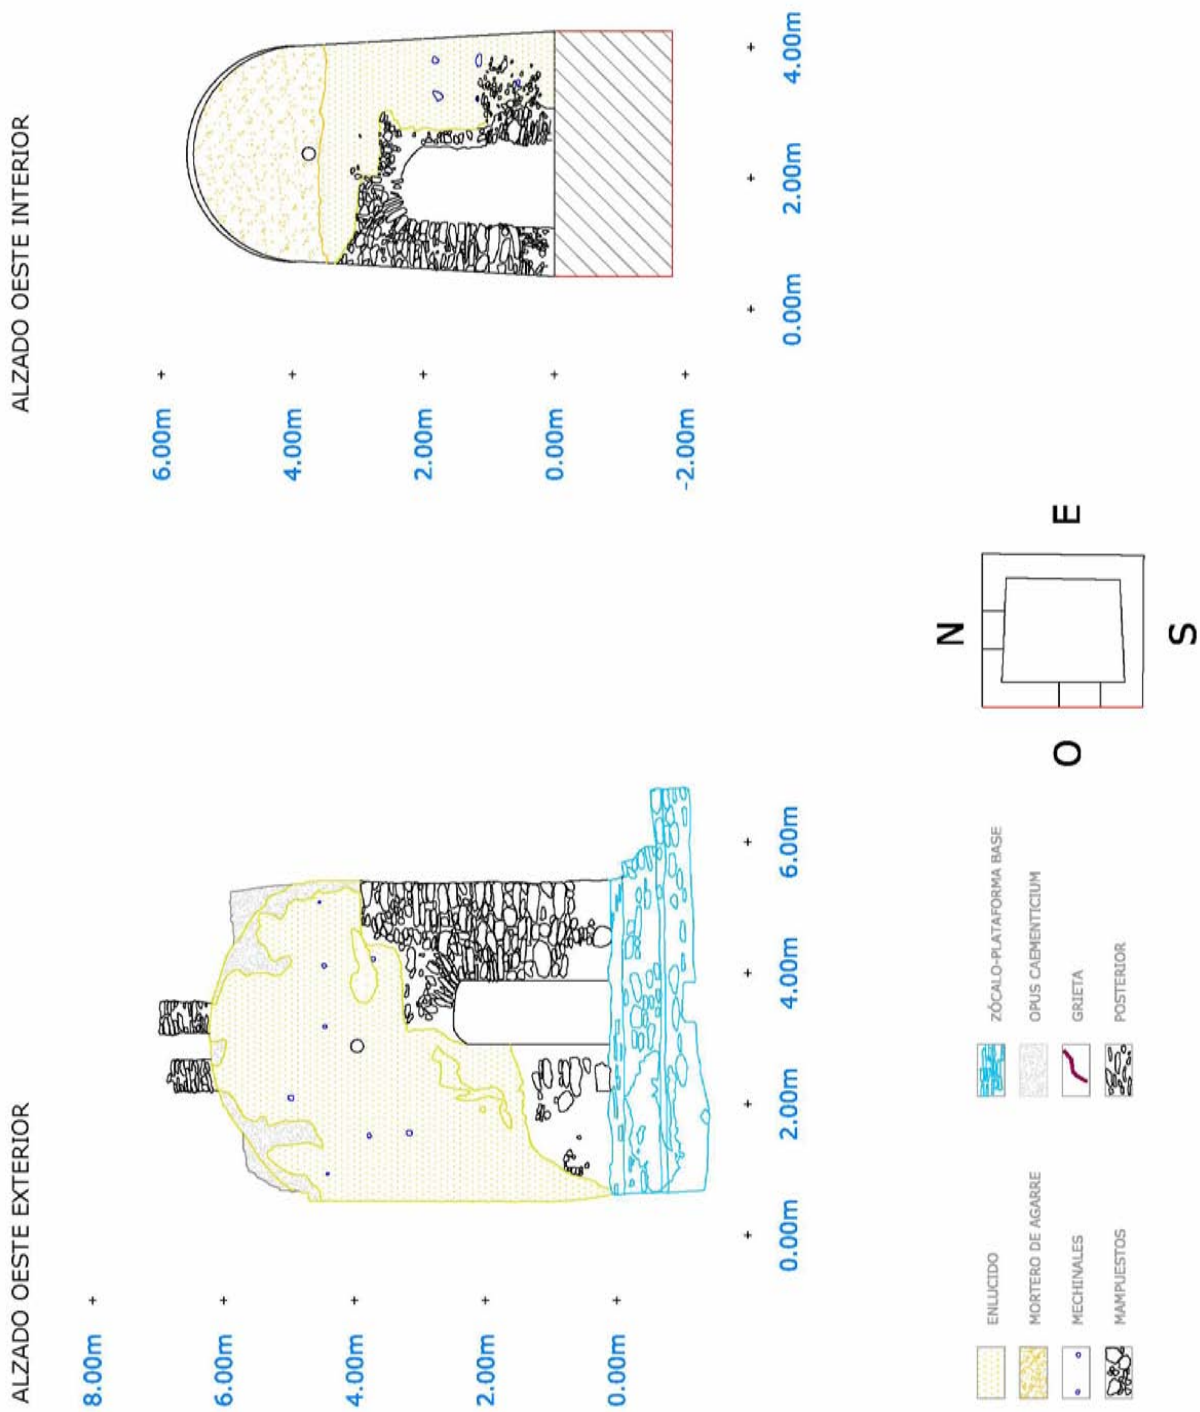
Figura 4. Planimetría del alzado oeste.

4.- ALZADO OESTE (Fig. 4).

La Fachada Oeste también se ha visto en gran parte modificada por un añadido en el que se enmarcaba una puerta que servía de acceso, cuya factura es de mampostería, a base de pizarra, cantos y algún elemento de material de construcción. Parece que es del mismo momento a las actuaciones realizadas en las Fachadas Sur y Este.

También se observa los restos de un óculo cilíndrico de menor tamaño que el de la Fachada Este, de unos 25 cm. de diámetro. Se ha podido registrar la línea que delimita el cuerpo de la bóveda, documentándose igualmente el alzado de la plataforma base, zócalo original, así como restos de mechinales.

Asimismo, tras la retirada de la grava de la anterior fase de excavación a cotas de afección del proyecto, se constató, al igual que en el resto de las fachadas, el zócalo de la plataforma base del edificio. Obra de mampostería de pizarra que alterna con lasjas niveladoras y ripios trabados con argamasa de barro y poca cal, conserva restos de enlucido blanco y rojo que arrancan en su mitad norte (Lám. II).

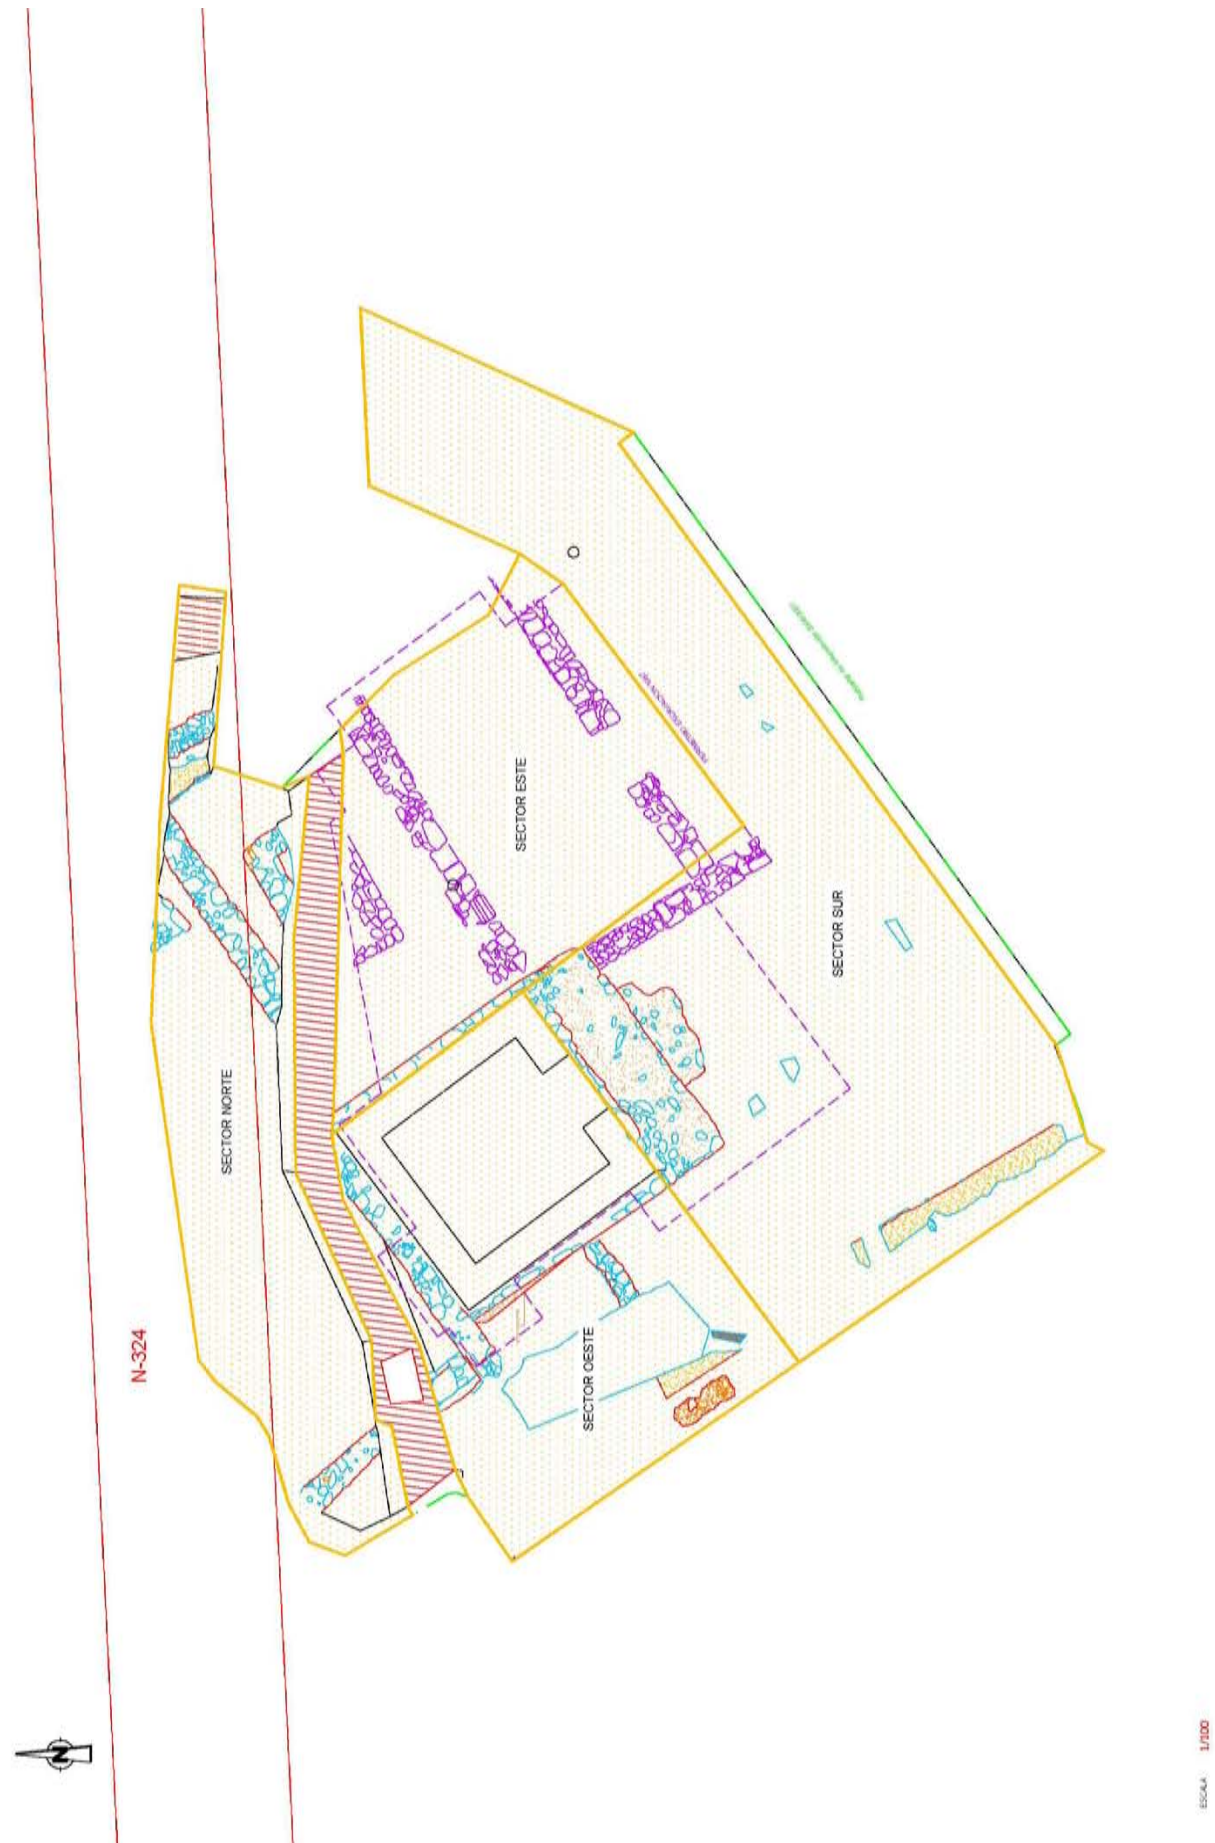
Figura 5. Sectores de la excavación.

Para una mejor sistematización de los trabajos realizados dentro del área a excavar, establecimos cuatro sectores con diferente módulo, en base a la ubicación respecto a las fachadas del mausoleo, distinguiéndose por tanto los Sectores Sur, Oeste, Norte y Este, respectivamente. (Fig. 5)

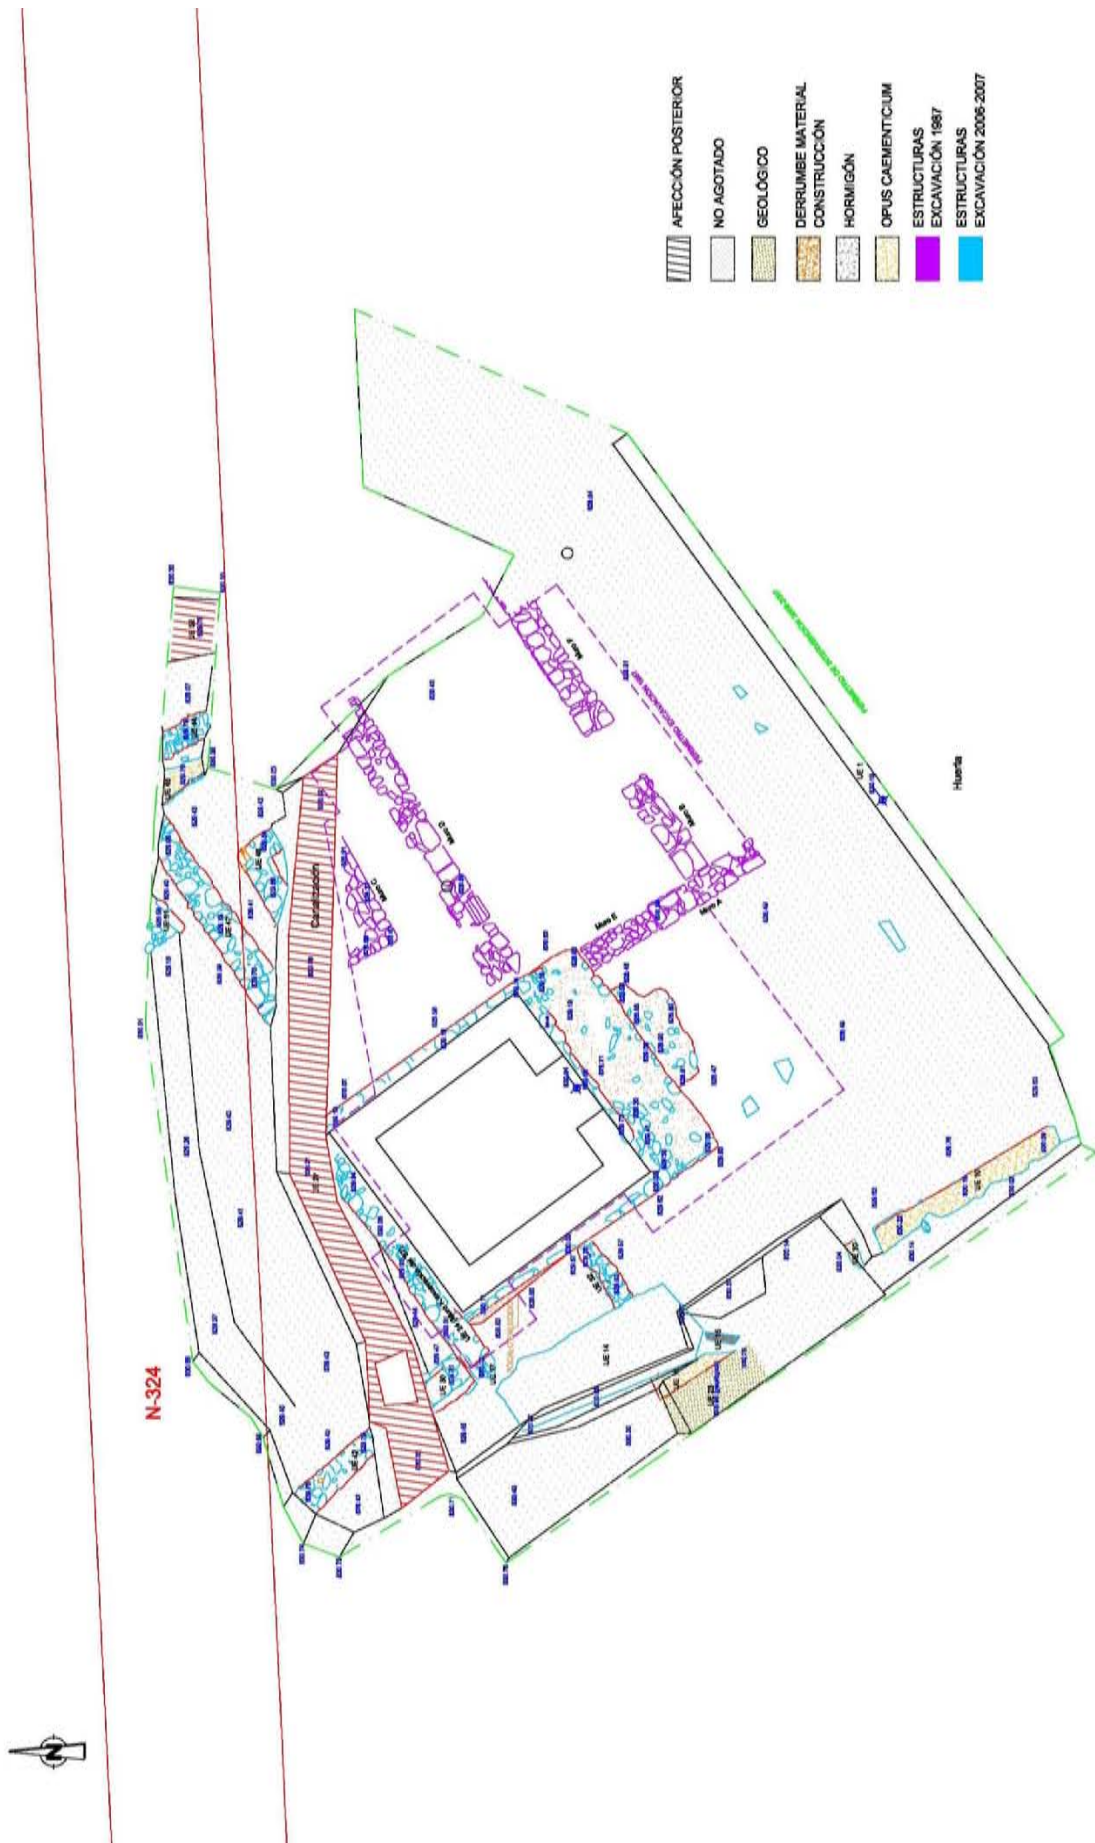
Figura 6. Planta final de la excavación.

Este sector está marcado por la continuación de la acequia (U.E. 27) ya documentada en el Sector Norte. (Fig. 6).

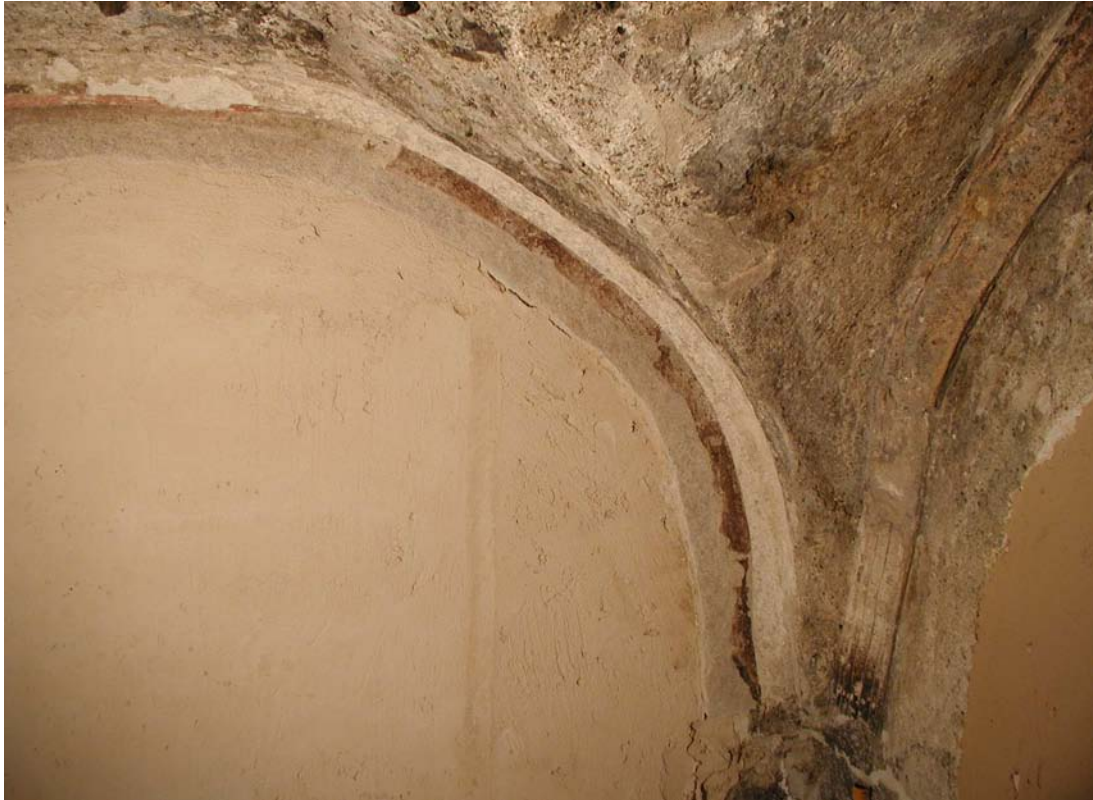
Lámina I. Restos de policromías rojas a bandas en el recorrido del arco de la bóveda.

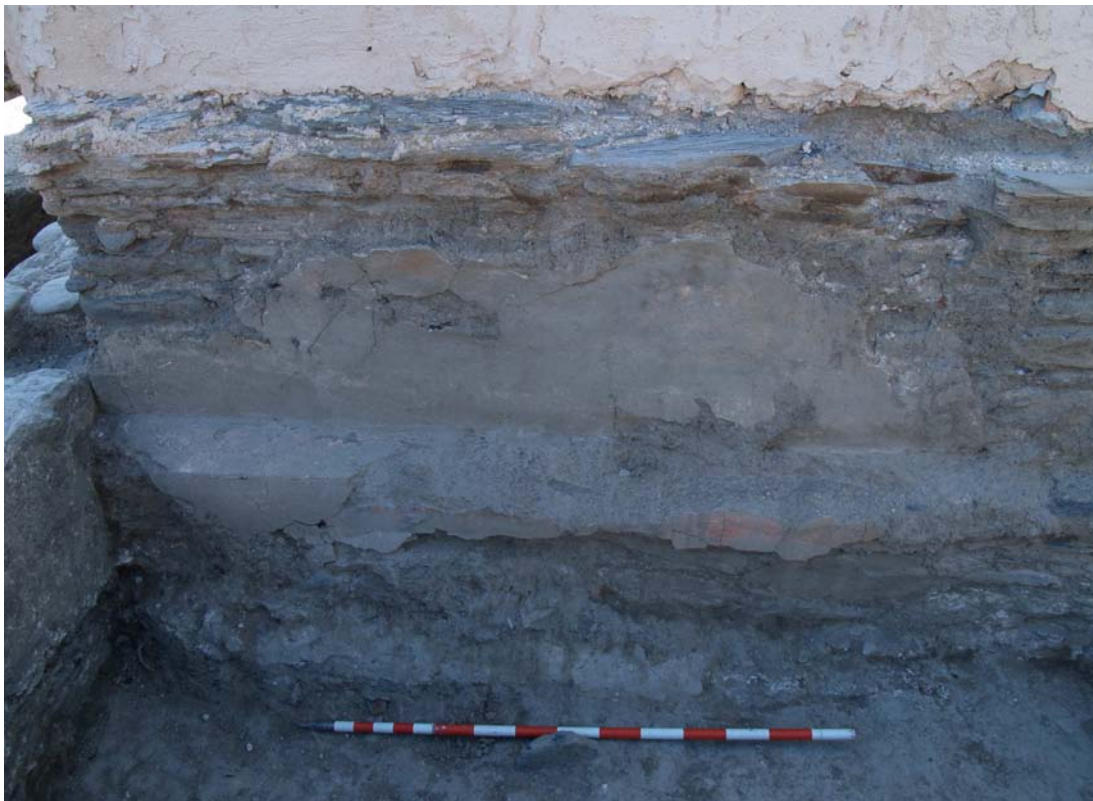
Lámina II. Zócalo con restos de enlucido del alzado oeste del edificio.

El primer cuerpo del zócalo se documenta a partir de 829'52 m.s.n.m. y alcanza unos 25 cm. de potencia, en el que se conservan restos de enlucido muy deteriorados. En el segundo de los cuerpos que conforman el zócalo se observa cómo el estuco se va curvando adaptándose al mismo policromado en tonalidad rojiza, conservando aproximadamente 2'20 m. lineal, cuya potencia alcanza los 48 cm. en el lado norte y 51 cm. en su lado sur, sobre el que se apoya el tercer y último cuerpo del zócalo, que presenta curvatura hacia el exterior y cuya potencia no rebasa los 20 cm.

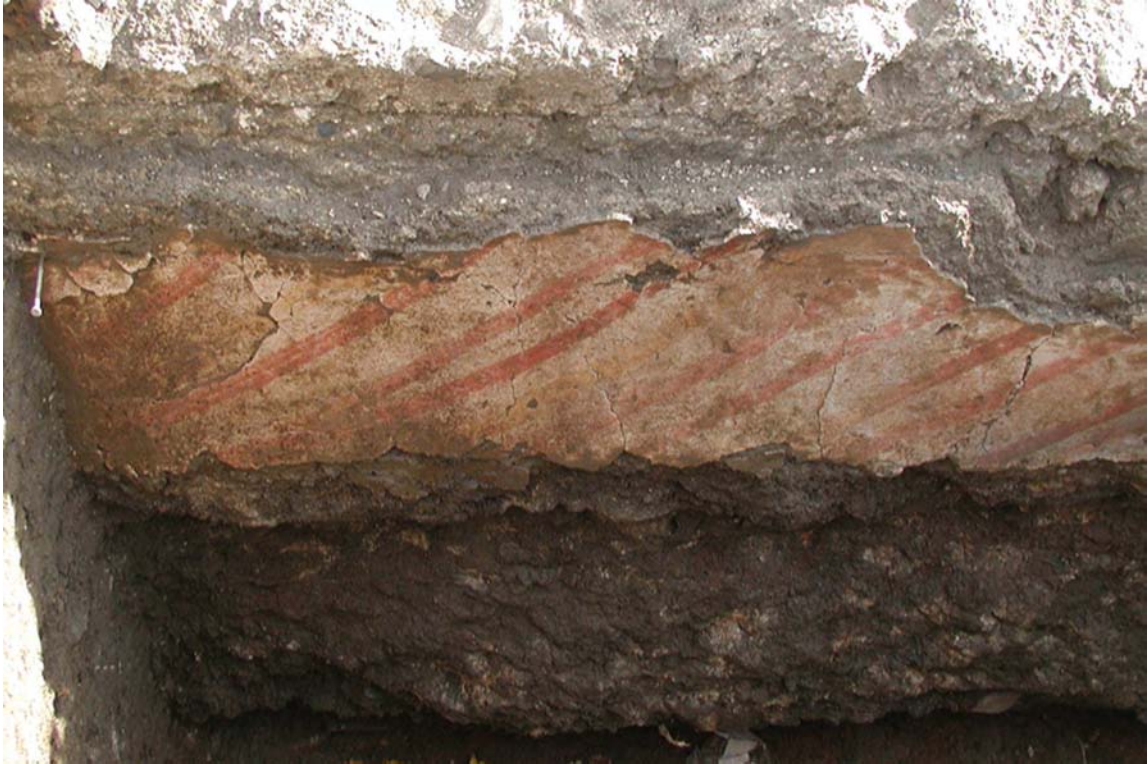
Lámina III. Detalle de la estructura de opus caementicium con restos de revestimiento de estuco policromado a bandas diagonales (U.E. 18).

Destacar que en su alzado Oeste se conservan restos del revestimiento de estuco con pinturas rojas, blancas y ocres dispuestas a bandas diagonales, enlucido cuya potencia conservada oscila entre los 10/40 cm., en unas cotas absolutas máxima de 830'16 m.s.n.m. y mínima de 829'78 m.s.n.m. (Lám. III).

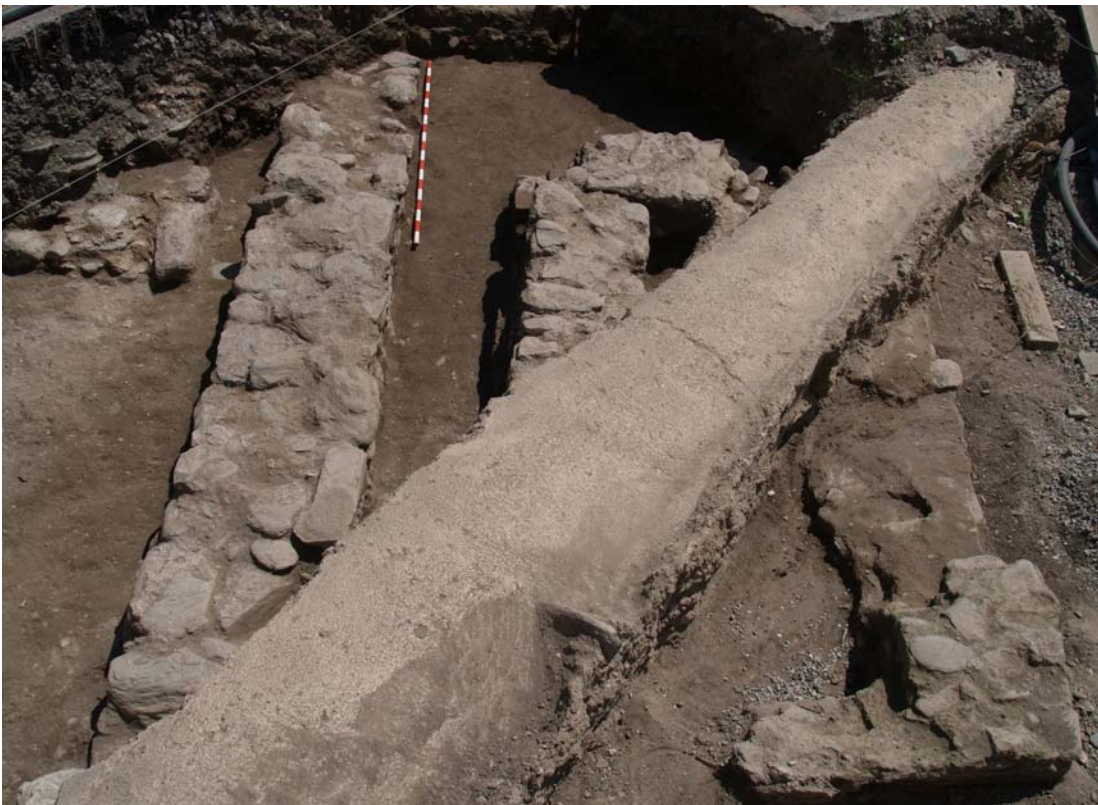
Lámina IV. Planta de las estructuras UU.EE. 46, 47 y Muro C, de posterior construcción al mausoleo.

La siguiente estructura documentada se denomina como U.E. 46, a 4'18 m. de la Fachada Este. Estructura de mampuesto trabada con barro, cal y arena, se localiza en unas cotas absolutas máximas establecidas entre los 829'84 y 829'52 m.s.n.m. Cuenta con unas dimensiones de unos 60 cm. de ancho, por una longitud documentada para su tramo Oeste de 1'90 m. y de 1'50 m. en su lado Este, alcanzando una potencia máxima de 40 cm. en su lado Oeste y 30 cm. en su lado Este. (Lám. IV).

Parece corresponderse con la estructura ya documentada en la excavación del '87 denominada Muro C situada a 2 m. de la Fachada Este puesta en relación con los restos de un posible mausoleo, formando un espacio rectangular que queda roto por la construcción de la acequia (U.E. 27), observándose un buzamiento o desprendimiento en dirección NW, hacia la propia acequia. Asimismo, en su esquina Oeste se constata la cimentación de la estructura en una cota mínima absoluta de 829'56 m.s.n.m., compuesta por una fábrica de ladrillos.

Situada a poco más de 2'50 m. de la Fachada Este desde su esquina SE, y paralela al lado Oeste de la estructura enfoscada U.E. 46, se localiza la estructura U.E. 47, mampuesto de lajas de pizarra, caliza y ripios trabados con barro, cal y arena, transversal a la Fachada Este del mausoleo, cuyas cotas máximas absolutas oscilan entre los 829'82 y 829'45 m.s.n.m. Cuenta con unos 4'45 m. de longitud de los documentados y un ancho de 70 cm. aproximadamente, cuya potencia no ha sido constatada por completo (20 y 40 cm. aproximadamente), quedándonos a cota del proyecto 829'39 m.s.n.m.
