LA ALCAZABA DE ALMERIA. PRIMERAS INTERVENCIONES (MAYO-DICIEMBRE, 87)

LORENZO CARA BARRIONUEVO

LA ALCAZABA DE ALMERIA COMO CONJUNTO ARQUEOLOGICO

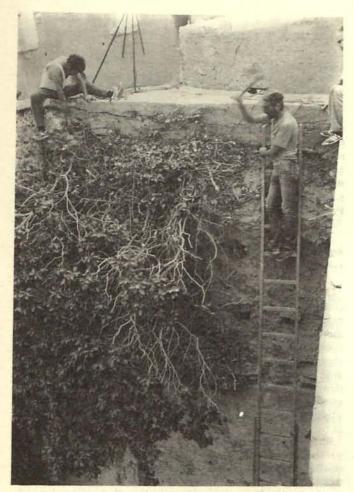
LAM. 1. Vista general del Segundo Recinto desde el Muro de la Torre de la Vela. Obsérvese la vegetación entre las ruinas.
