EL ARCO MUDÉJAR DE BAYÁRCAL

Tania Fábrega García
Arqueóloga

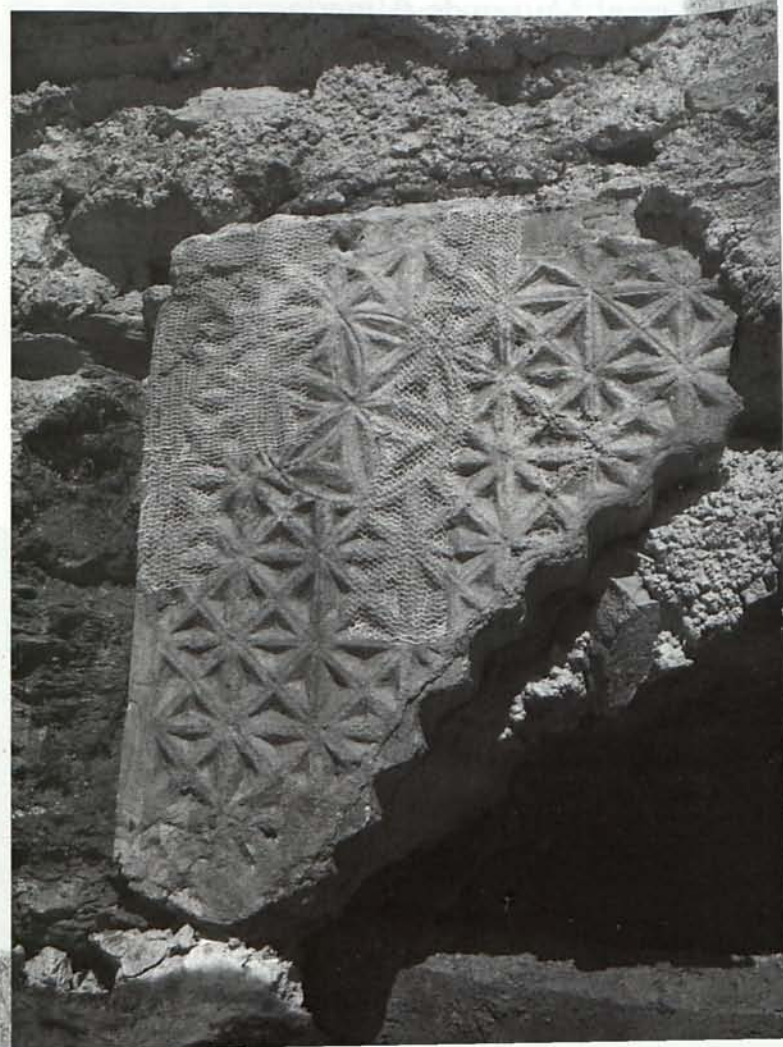
En cuanto a la morfología del arco no podemos precisarla con exactitud por las reformas ulteriores que ha sufrido, en algún momento fue reforzado con vigas de madera y argamasa que rompieron parcialmente las yeserías. Se intuye, sin embargo, que podría tener forma de herradura apuntado con intradós polilobulado. Destacamos la presencia de dos albanegas (enjuta de arco de forma triangular), con diseño geométrico similar, enmarcadas cada una por unas molduras con doble incisión.

gonales definidas por nervaduras rectas formadas por una moldura con incisión central. En cada una encontramos también un motivo principal estrellado de seis brazos inserto en un círculo. Los brazos se conforman de deltoides (triángulos de lados curvos) en positivo aunque con una forma triangular en negativo en el interior de cada uno de ellos. Como resultado de la talla, se aprecia la conformación de un florón de seis hojas o roseta de estilo clásico romano o bizantino. Ese motivo principal se encuentra circundado por una moldura circular con incisión central.

Por su parte, en cada una de las jambas se abren tacas (hornacinas) de medio punto, en cuyo interior hemos localizado restos de óxido. Tanto en las albanegas como especialmente en el intradós del arco se conserva policromía de color rojo. En este sentido, son concluyentes los resultados de los análisis químicos de la capa pictórica que reconocen una policromía antigua de tierra roja, fosfato de calcio y calcita al temple de proteínas; las cuales aplicadas sobre morteros de yeso, aparecen en las pinturas mudéjares. En la zona interna de las jambas se han localizado alguna línea incisa negra e incisiones con diseños geométricos, a modo de planteamiento o ensayo de una decoración más elaborada.

El programa decorativo que presentan las albanegas, mediante la sucesión de simples formas geométricas imbricadas entre sí, resulta de una gran sencillez

y estatismo. Esta composición monótona, hierática y de factura tosca, se encuentra muy alejada de la característica ornamentación nazarí (Sánchez y Pérez, 2010); acercándose más a una interpretación de obras islámicas y aquellas de tradición visigoda. Por lo tanto, aunque el intradós presenta una forma típicamente nazarí, el diseño de las albanegas parece remitir al mundo gótico mudéjar.

Sin embargo, existen indicios que pueden indicar que sobre un arco anterior, probablemente nazarí, se practicaron modificaciones en un momento posterior tallando ahora las albanegas con gusto gótico. Ya que, a pesar del origen musulmán, estos arcos continuaron realizándose durante los siglos XIV y XV en ámbitos castellanos.

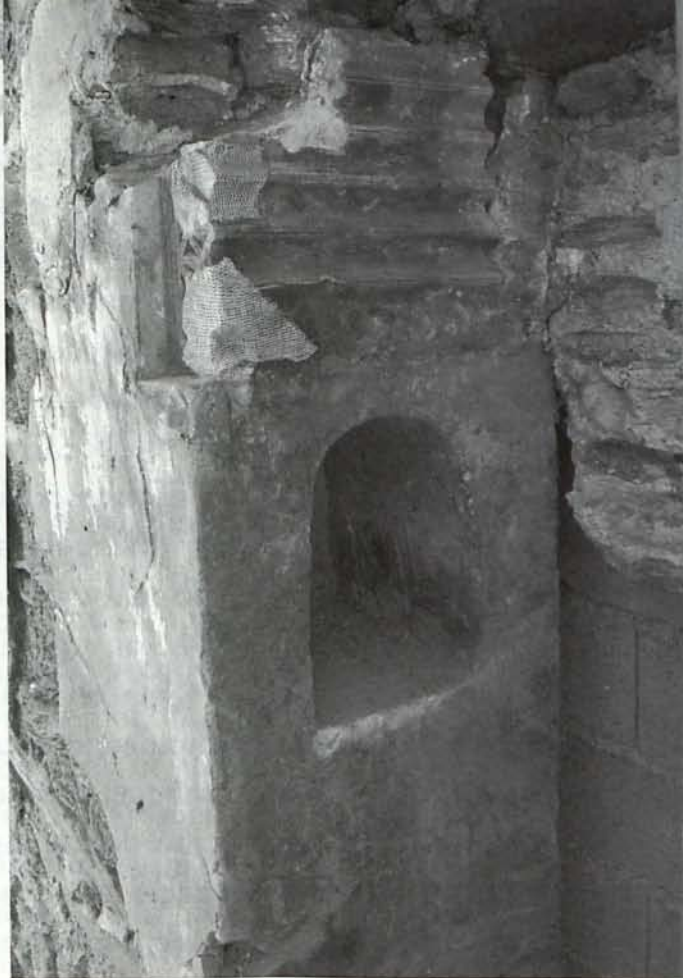
Esta cronología se refuerza con el hallazgo de tres monedas de aleación de bronce en el quicio derecho de la puerta durante la limpieza del umbral del arco, con el objeto de localizar el nivel de suelo. Dos de éstas se encuentran muy deterioradas, lo que hace difícil su adscripción cronológica, mientras que la moneda más legible se encuentra recortada; procedimiento de devaluación monetar común en época moderna. Según un primer análisis, las monedas contextualizadas arqueológicamente en un nivel de uso de la puerta corresponden a maravedíes, pudiendo adscribir el más legible a las producciones del s. XVII, cuando todavía estaría en funcionamiento. En este sentido, destaca

la anécdota del estado de uno de los maravedíes, doblado seguramente por el efecto del gozne de la puerta.
