# CURTIDURÍA Y ANTIGUA CERCA DE ÉPOCA ISLÁMICA EN EL SOLAR SITUADO EN CALLE SANTÍSIMA TRINIDAD ESQUINA PARQUE NICOLÁS SALMERÓN DE ALMERÍA

CARMEN MELLADO SÁEZ

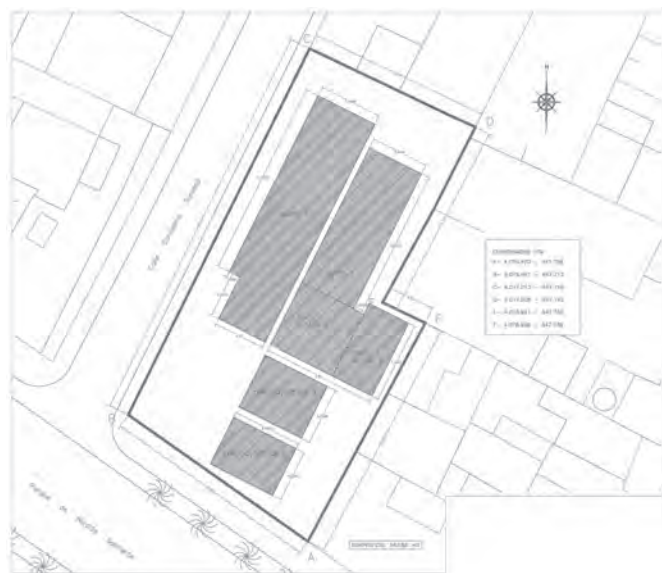
Figura 2. Delimitación del solar y ubicación cortes estratigráficos.

El objetivo ha quedado cubierto con la realización de 3 cortes estratigráficos que abarcan una superficie de 293,50 metros cuadrados y localizados a lo largo de un eje de 31,50 metros con dirección Norte-Sur y perpendicular a Parque Nicolás Salmerón (Figura 2).

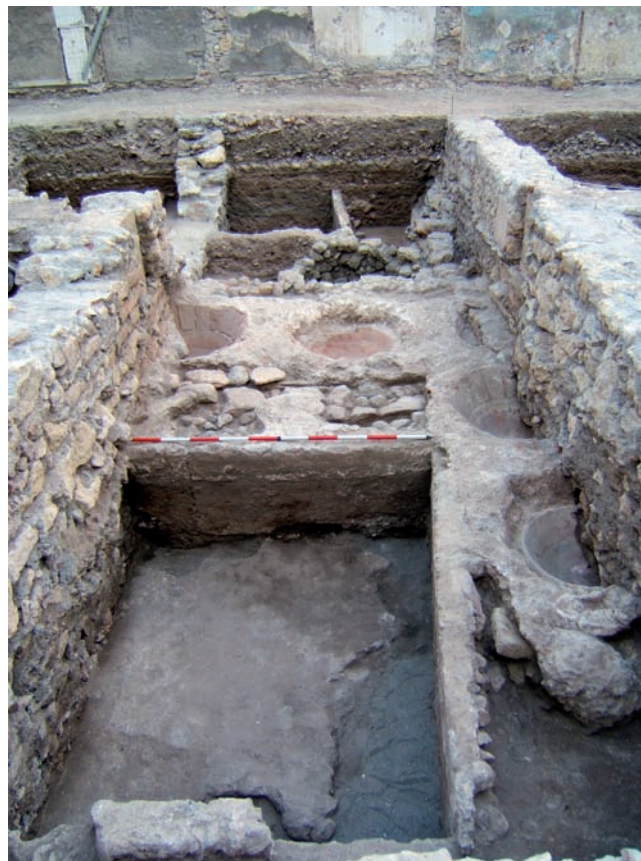
Lámina V. Curtiduría. Detalle de un “noque” y cinco “batanes”.

Las UEC 90 y 127 se corresponden con dos fosas rectangulares con unas medidas de 3,50 metros por 2,60 metros y un alzado conservado de 1,00 metro, se presentan sus paredes impermeabilizadas en el interior donde se documenta un potente estrato de tierra color negruzco a modo de sedimento rico en materia vegetal, posiblemente relacionada con los curtientes usados para la obtención de pieles destinadas al calzado, correas, etc.

Las UEC 94, 95, 96, 124 y 125 se corresponde con recipientes cilíndricos (tinajas o batanes) se presentan excavados en el nivel de paso de la curtiduría y contruidos a partir de una pieza de barro cocido cilíndrica, que hace de base a partir de la que se desarrollan las paredes contruidas con ladrillos planos, no conservándose el brocal. Destacar la presencia de orificio en la base para la evacuación de líquidos, así como restos de cal elemento utilizado junto al agua para la eliminación de los restos de pelo existentes en las pieles tras el descarnado, de ahí la denominación de “pelambres”.

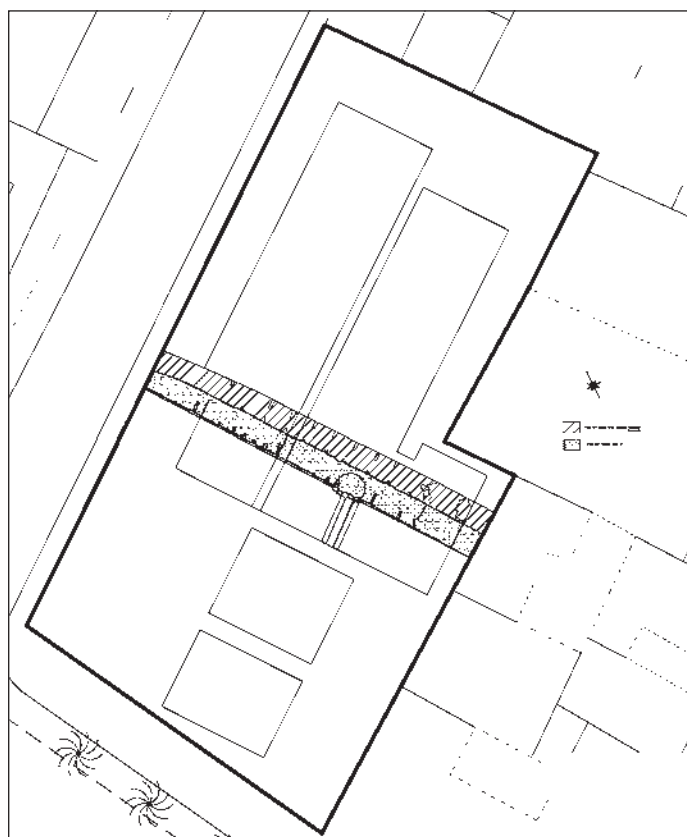
Figura 6. Trazado antigua cerca del Siglo XI.

La UEC 114 es un muro que presenta un desarrollo lineal a lo largo de un eje de 15,75 metros con dirección Este-Oeste, quedando su cara exterior expuesta al frente marítimo, mientras que la interior se adosa a una estructura preexistente (UEC 113). En planta presenta un grosor constante de 1,26 metros, y al que no se adosan ningún elemento defensivo a destacar, como pudieran ser torres, adarve etc.

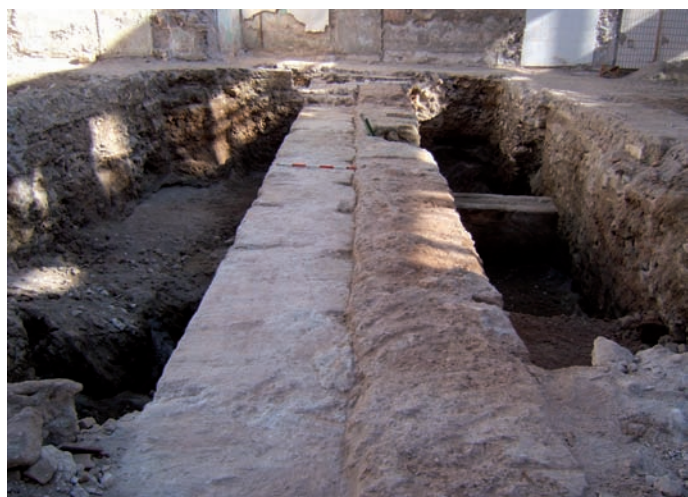
Lámina VII. Vista desde el Oeste tramo antigua cerca documentado.

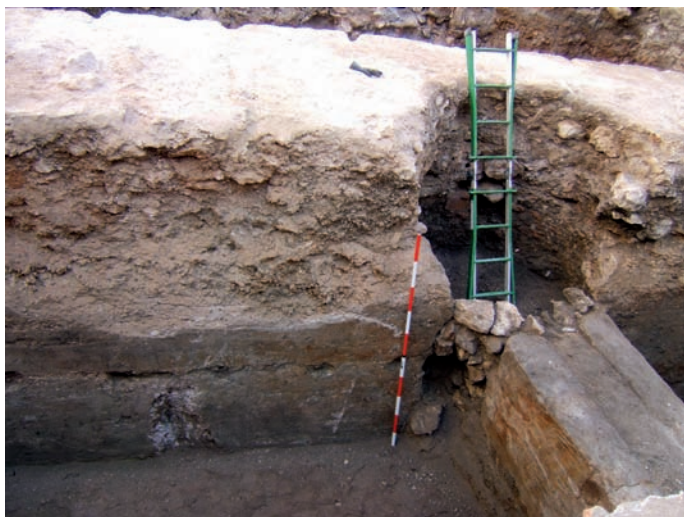
*Lámina IX.* Detalle constructivo antigua cerca.

La técnica y materiales constructivos empleados es a partir de la superposición de cajones de encofrado denominados “tapias”, cuyo vestigio son la huella de los característicos orificios de sujeción de los travesaños denominados “mechinales”, lo que nos permite determinar la altura de los cajones que en el caso que nos ocupa oscila entre los 1,10 y 1,15 metros y una longitud de 4,80 metros, destacar la ausencia de zócalo de cimentación o “zarpa” presentándose el alzado documentado totalmente liso, con la única salvedad de las alteraciones sufridas por la incidencia de la actividad constructiva de época contemporánea y las lesiones producidas en el “cajón” superior durante la demolición efectuada a mediados del Siglo XIX. En cuanto a los materiales empleados se ha documentado únicamente el empleo de tapial de argamasa.
