EXCAVACION ARQUEOLOGICA, PREVIA A LA RESTAURACION, EN ALJIBE BERMEJO (NIJAR, ALMERIA)

JOSE RAMON RAMOS DIAZ

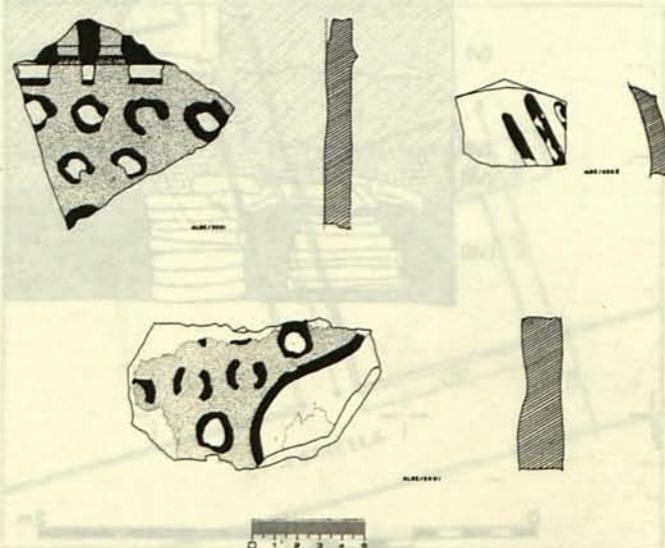
FIG 1. Materiales cerámicos.

A una altura de -2'40 m. desde el punto 0 empezamos a contactar con el mismo suelo de pequeños cantos, gravas y tierra apisonada que en el corte 1 que ofrecería un espesor irregular de aproximadamente 10 cm. Sobre el mismo, incluido en él e inmediatamente debajo, se ha recuperado material arqueológico tan significativo como un fragmento de cuerda seca total y otro con decoración de manganeso de los que incluimos su dibujo.

La mayor parte del material aparece muy fragmentado y suele aparecer entre los lodos procedentes de las sucesivas limpiezas del balsón. Para nosotros ha sido de sumo interés el aparecido en el piso localizado en la zona aneja a la fachada principal, tanto inmediatamente encima, debajo o incluido en el así como el recuperado entre los lodos más antiguos, procedentes de las primeras limpiezas del aljibe. Se trata, casi siempre, de material cerámico correspondiente a vasijas de uso común donde abundan los barro blancos presentando en una pequeña proporción, decoraciones variadas: esgrafiados, manganeso, vidriados, etc...

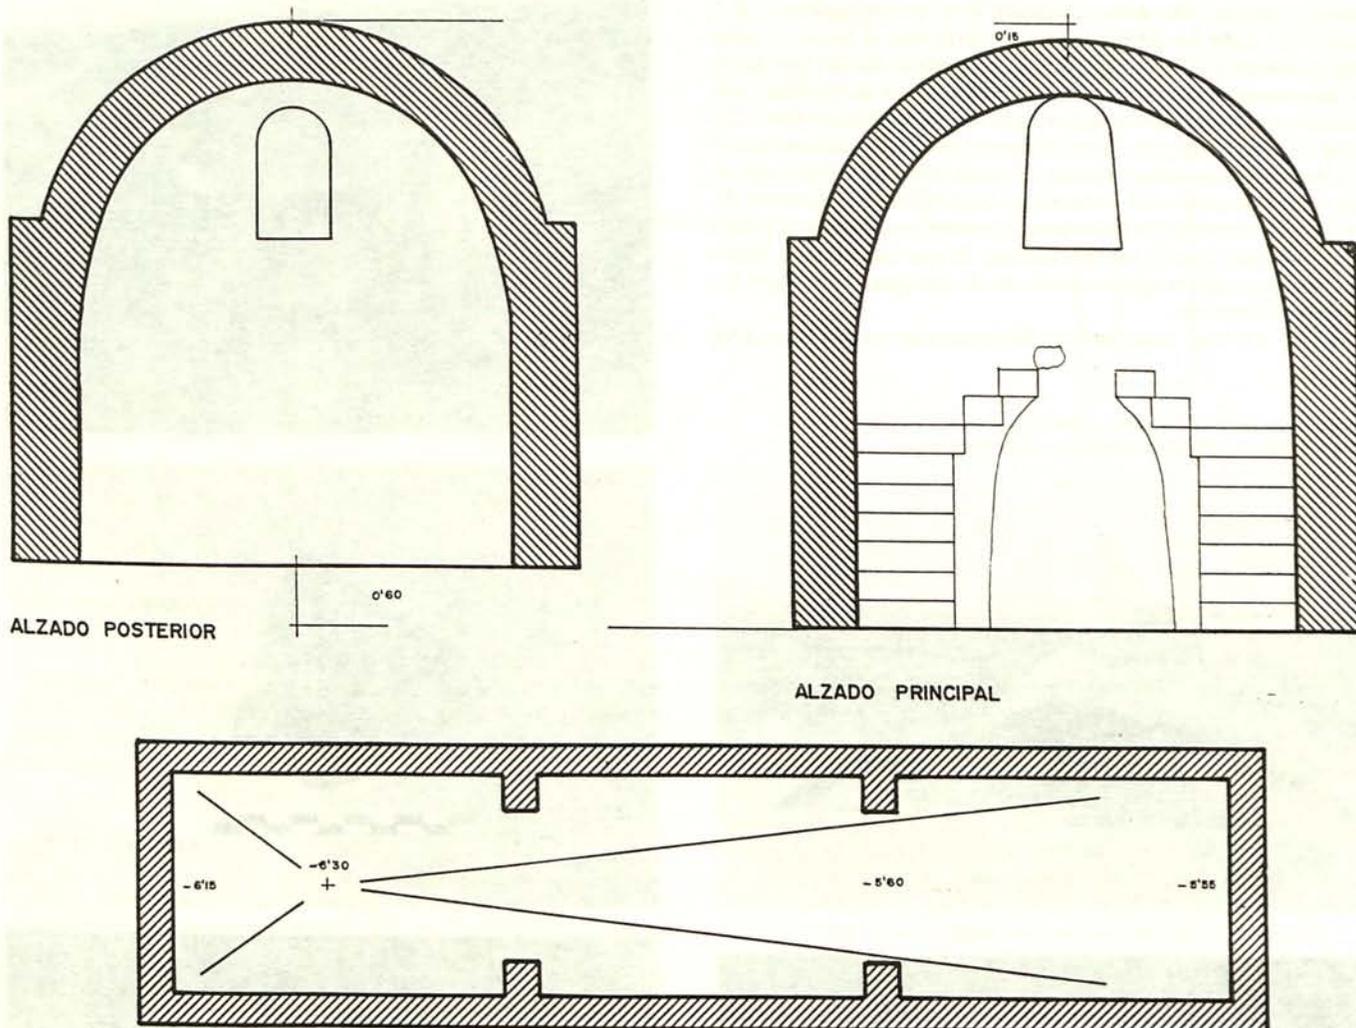
FIG 3. Aljibe Bermejo. Interior.

de verticalidad en las paredes laterales que tienden a cerrarse hacia el eje de simetría para buscar su intersección con la bóveda. No muestran revoco hidráulico alguno aunque si es de destacar la utilización de esquistos y pizarras en el hormigón que forman los muros lo que, indudablemente, habrá proporcionado una impermeabilidad considerable al edificio.

Es en la conjunción de las paredes del vaso y el arranque de la bóveda donde si aparece revocos de mortero de cal con apariencia de gran dureza que conservan unas incisiones formando zig-zags a veces cruzadas, producidas por la incisión de un objeto punzante en la masa antes de fraguar. Estas incisiones bien pudieran haber sido realizadas con fines decorativos o bien para procurar la adherencia más firme de un posterior enlucido que no se ha conservado.

La bóveda. Presenta en el interior un estado bastante avanzado de descomposición del mortero que traba los sillareos, mampuestos y dovelas llegando en ocasiones a quedar totalmente libres sustentándose exclusivamente por gran gravedad.

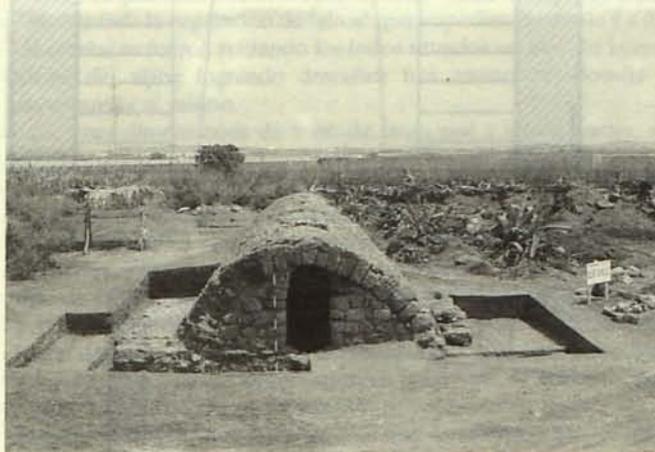
LAM.1. Aljibe Bermejo. Vista general tras la excavación.

Situando los cortes en los ángulos del edificio, tal como aparecen en la lámina 1 adjunta, hemos conseguido una visión casi completa de su desarrollo sin necesidad de excavar la totalidad de su perímetro. La fachada principal, los accesos y estructuras anexas quedan bien documentadas con los cortes 1 y 2 manteniendo intacto un amplio testigo de 2 m. entre ellos que posibilita, además, el normal acceso a la puerta del aljibe. La fachada posterior y el sistema de captación de aguas han podido ser bien estudiados mediante los cortes 3 y 4, excavados a distintas profundidades, que se unen en el eje de simetría longitudinal. Los laterales se nos revelan con los cortes 1 y 4, el occidental y los 2 y 3, el oriental y con las posteriores ampliaciones de los cortes 1 y 2.

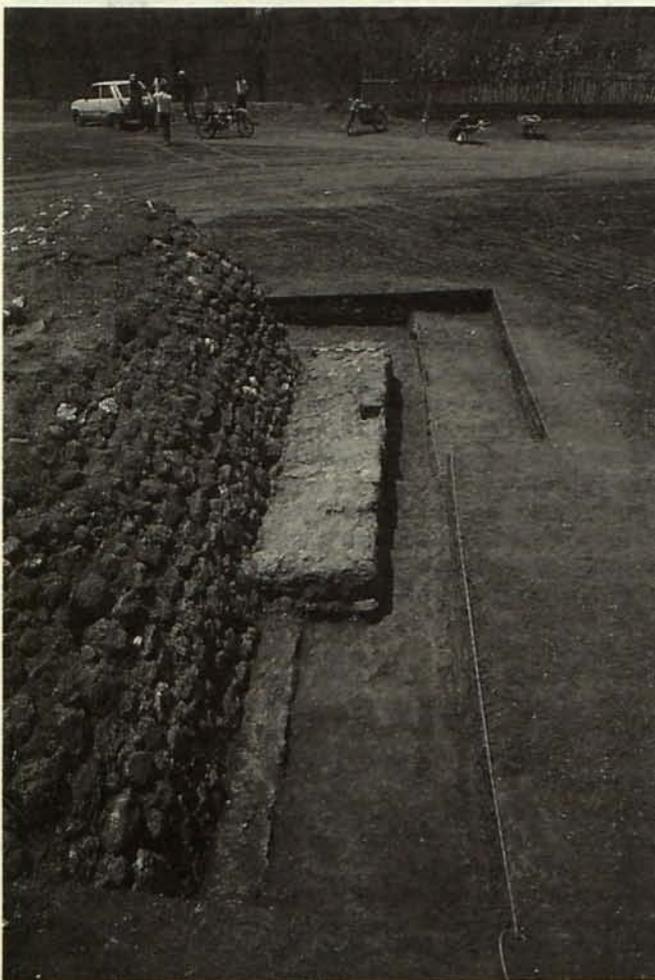
LAM.2. Corte 1. Detalle de la estructura adosada a la bóveda.

Una vez planteado se comenzó su excavación el día 2 de julio. Desmontada la vegetación de "altos" que impedían el trabajo y a fin de nivelar se fueron retirando los lodos situados encima del lateral Oeste del aljibe logrando descubrir una estructura adosada y superpuesta al mismo.

De unas dimensiones de 5 m. de largo por 1 m. de ancho, se encuentra a una profundidad media de 2 m. por debajo del punto 0. Está construida con pequeños mampuestos trabados con mortero en su lado occidental y sin carear junto a la fachada principal. Profundizando en niveles arqueológicamente estériles junto a esta estructura, logramos observar su asiento sobre el terreno sin ningún tipo de base preparada. Para completar sus medidas se nos hizo preciso ampliar el corte hacia el Norte lo que nos permitió, además, lograr descubrir la coronación del muro de la cubeta del aljibe que, a su vez, es la base de sustentación de la bóveda. El hecho de que restos del enfoscado de la bóveda se introduzcan dentro de la estructura hallada nos hace pensar que la construcción de esta última es posterior a la finalización de la bóveda. Descartada, pues, su funcionalidad como contrafuerte de la bóveda sólo cabe pensar en su utilidad como base de abrevaderos o lavaderos de utilización comunal cuyos elementos superiores han desaparecido.

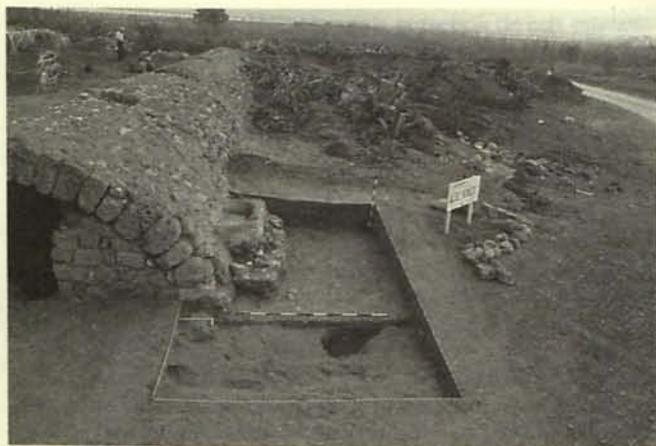
LAM.3. Corte 2. Detalle del abrevadero y suelo exterior.

Aquí, de partida, contábamos con la presencia de una estructura de abrevadero con aspecto de haber sido reconstruida en tiempos recientes, situada sobre una base similar a la encontrada en el corte 1. La superficie restante de este corte estaba ocupada por los lodos secos procedentes de la limpieza del aljibe formando un pequeño amontonamiento delante del abrevadero.

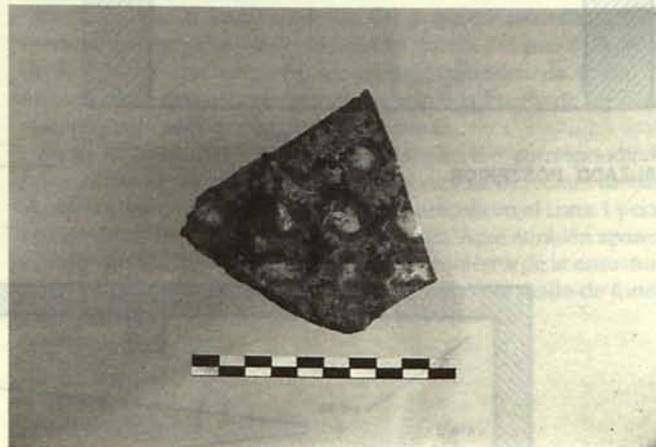
LAM.4. Fragmento cerámico de cuerda seca.

Apenas hemos recuperado material arqueológico en este corte y ello no deja de ser lógico. No obstante y encima del muro del balsón junto a la primera dovela del ángulo Nororiental de la bóveda hemos localizado un buen fragmento cerámico con decoración de cuerda seca muy similar al encontrado en el corte 2.

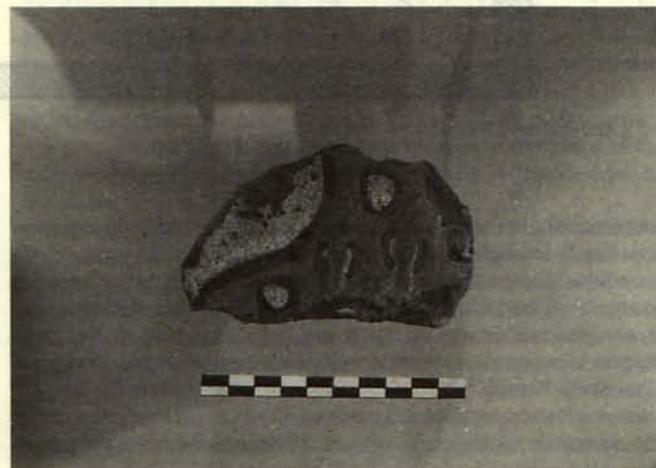
LAM.5. Fragmento cerámico de cuerda seca.

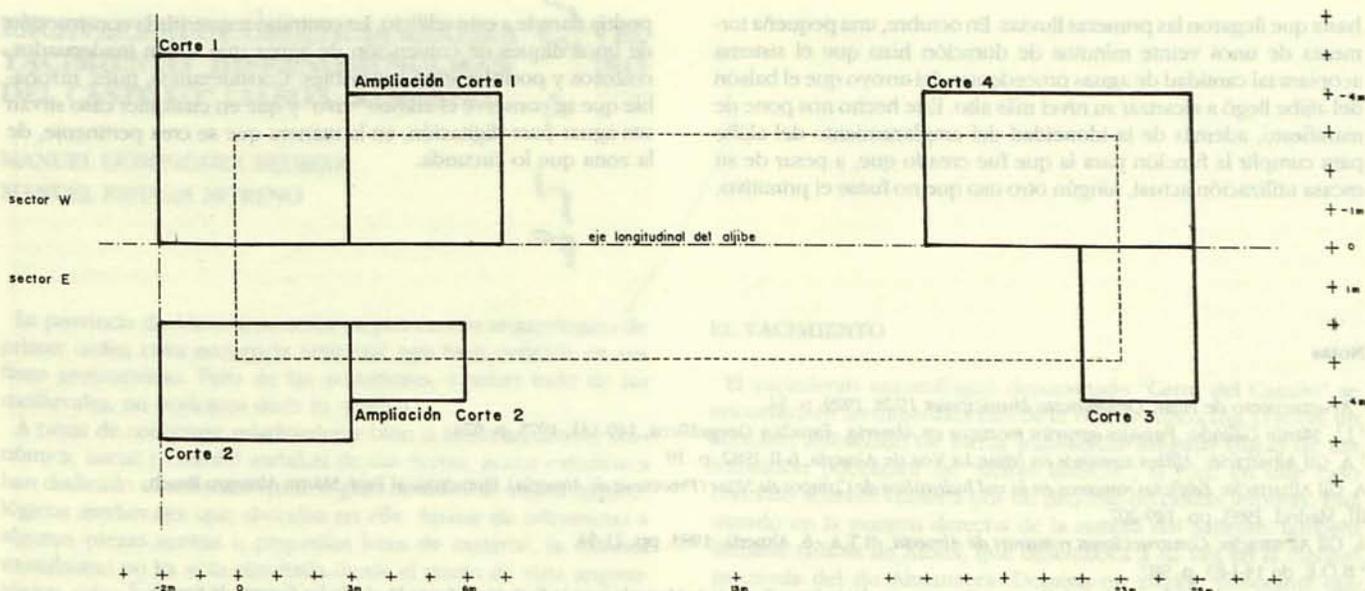
FIG. 4. Situación y dimensión de los cortes.

Todos los cortes se incluyen con precisión en unos ejes de coordenadas formados por la línea de la fachada Sur y el eje longitudinal de simetría del edificio que divide en dos sectores, E y W la excavación, situado el origen de profundidades en el punto más alto del edificio que viene a coincidir con el extremo más al Norte de la bóveda del aljibe.
