EXCAVACIÓN ARQUEOLÓGICA DE URGENCIA EN CALLE ANTONIO VICO, Nº 26 Y 28.

RUBEN MANUEL GÓMEZ MURO

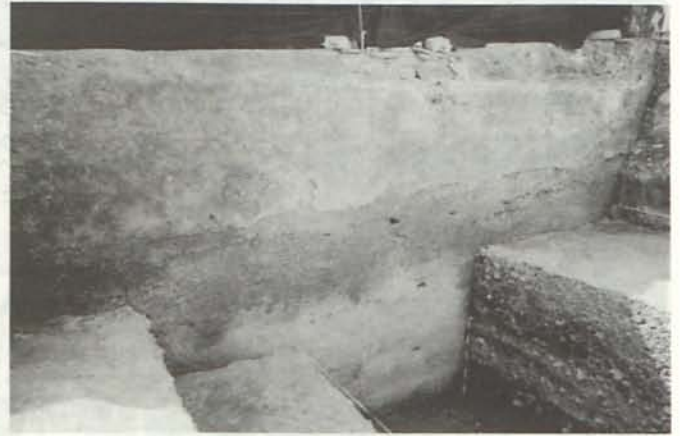
LAM. II. Cara exterior de la primera línea de muralla.

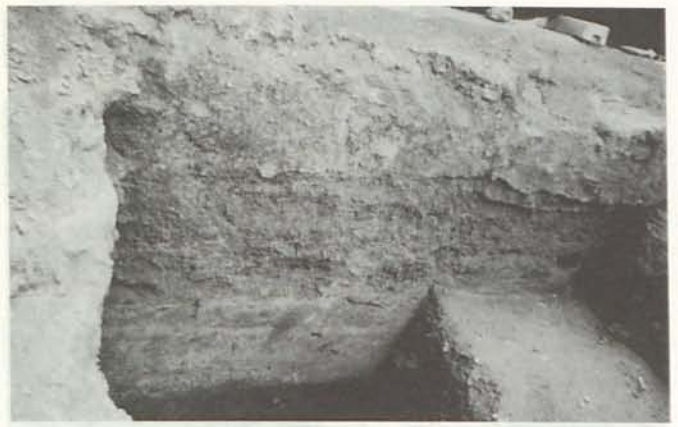
LAM. IV. Cara exterior de la primera línea de muralla (contiución).

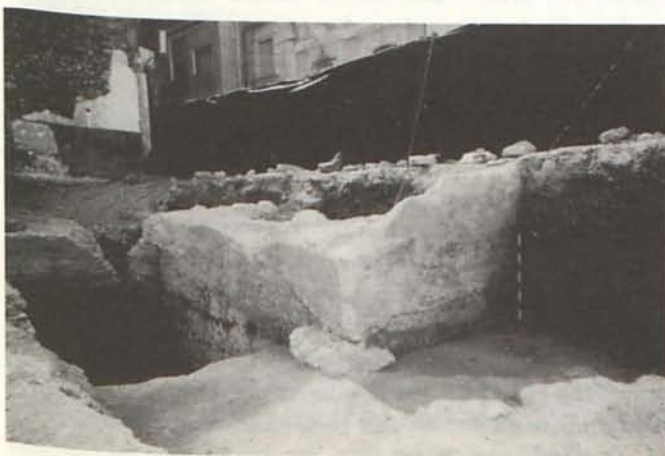
LAM. III. Cara exterior de la primera línea de muralla (contiución).

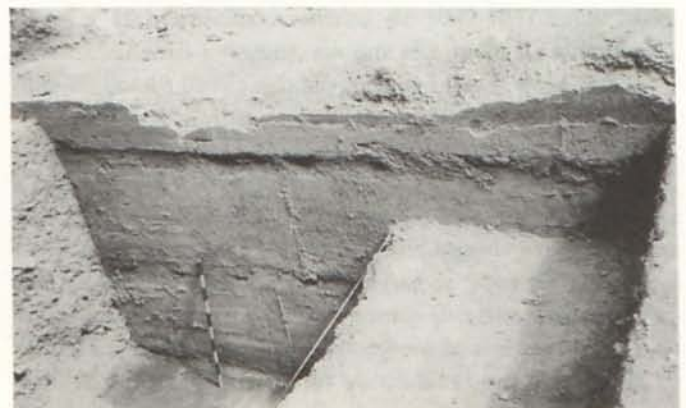
LAM. VI. Cara interior de la segunda línea de muralla.

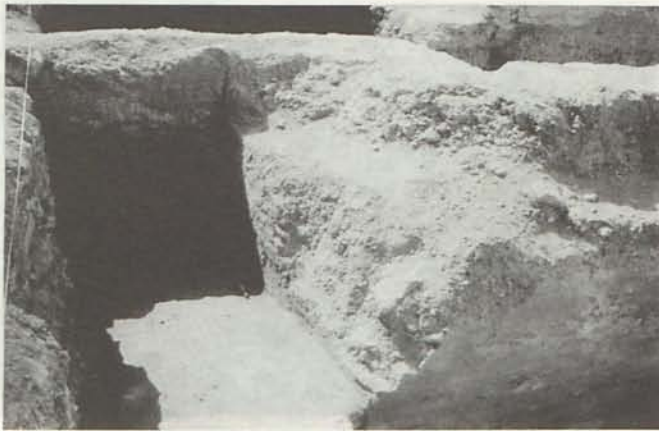
LAM. VII. Cara exterior de la segunda línea de muralla.

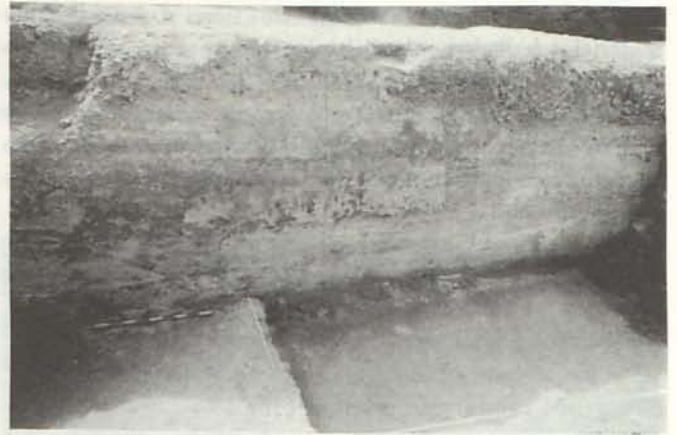
LAM. VIII. Cara exterior de la segunda línea de muralla (continuación).
