# EXCAVACIÓN ARQUEOLÓGICA DE URGENCIA EN CALLE ZARAGOZA, Nº 11.

RUBEN MANUEL GÓMEZ MURO

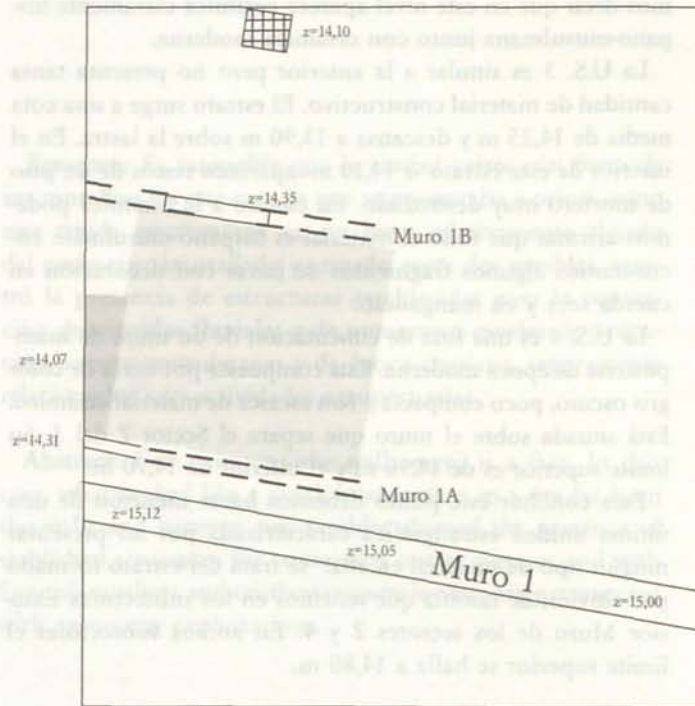
FIG. I. Complejo Estructural 1.

Extensión conservada del Piso 1
-

Extensión posible del Piso 1
-

Extensión posible de los muros

Junto a el Muro 1 tenemos adosados los restos de un muro de sillares al que llamaremos Muro 1A. Su cota máxima es de 14,31 m y descansa sobre la lastra a 13,88 m. En el Sector 3 aparece otro muro de similares características: formado por sillares de color verde, paralelo al Muro 1 y que descansa sobre lastra a 13,94 m, a este lo denominaremos Muro 1B. su cota máxima de altura es de 14,35 m. Entre el Muro 1A y el 1B tenemos un piso de mortero -Piso 1- muy destrozado a una cota de 14,07 m. Finalmente en el perfil norte del Sector

3 hallamos los restos de un piso de adobes cuya cota es de 14,10 por lo que podría estar relacionado con el Piso 1. No parece que estos restos formaran parte de una gran construcción por lo que podrían pertenecer, al igual que los comple-

jos estructurales 2 y 3, a distintos niveles de ocupación de algún tipo de almunia. Por el tipo de decoración en manganeso de algunos fragmentos cerámicos aparecidos podría datarse esta estructuras en torno a los siglos XIII-XIV.
