EXCAVACIÓN ARQUEOLÓGICA DE URGENCIA EN CALLE ZARAGOZA, Nº 11.

RUBEN MANUEL GÓMEZ MURO

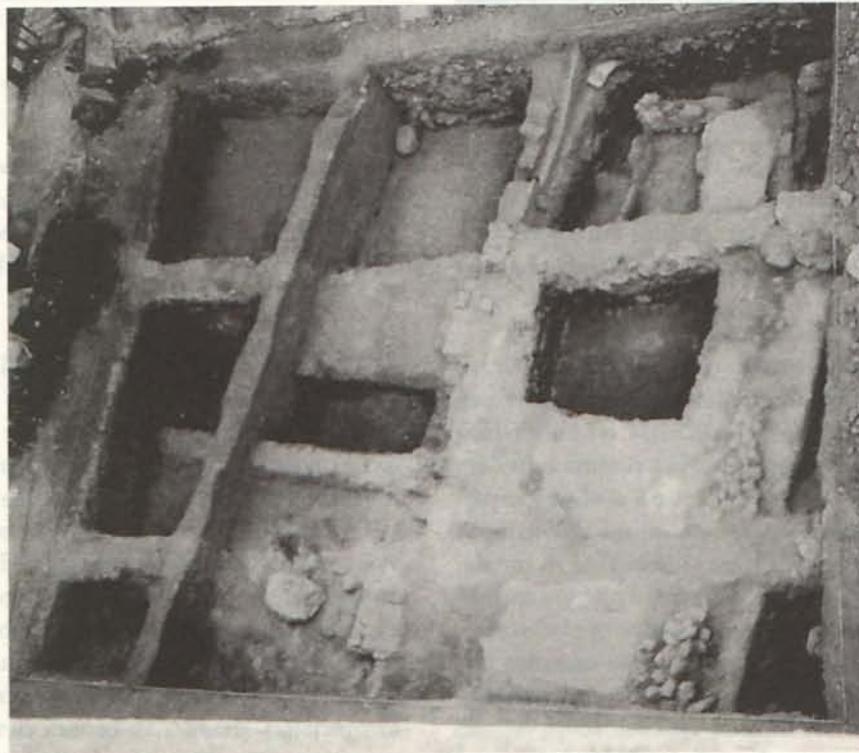
LAM. I. Planteamiento del corte.

Inicialmente se planteó un corte de 8 x 8 m. La superficie total fue dividida en cuatro sectores para llevar un mayor rigor en el seguimiento del material cerámico. A cada uno de estos sectores se le asignó un número, así el Sector 1 quedaba en la parte sureste del solar, el Sector 2 en la suroeste, el Sector 3 en la noroeste y, por último, el Sector 4 en la noreste.

La excavación comienza en el Sector 1. Es aquí dónde -a unos 20 cm de profundidad- surge un muro de 50 cm de grosor. Se halla situado justo en el perfil por lo que se decide ampliar la superficie total a excavar un metro más hacia el sur para tener acceso a su otra cara. La superficie total del corte se fija definitivamente en 8 x 9 m. Se continúa excavando en este sector hasta dar con los restos de lo que sería un sistema de desagüe y de un piso a una cota de 14,45 m. Hasta este nivel pudo constatarse la presencia de dos unidades estratigráficas -la U.S.1 y la U.S.2- que serán descritas en el punto siguiente.

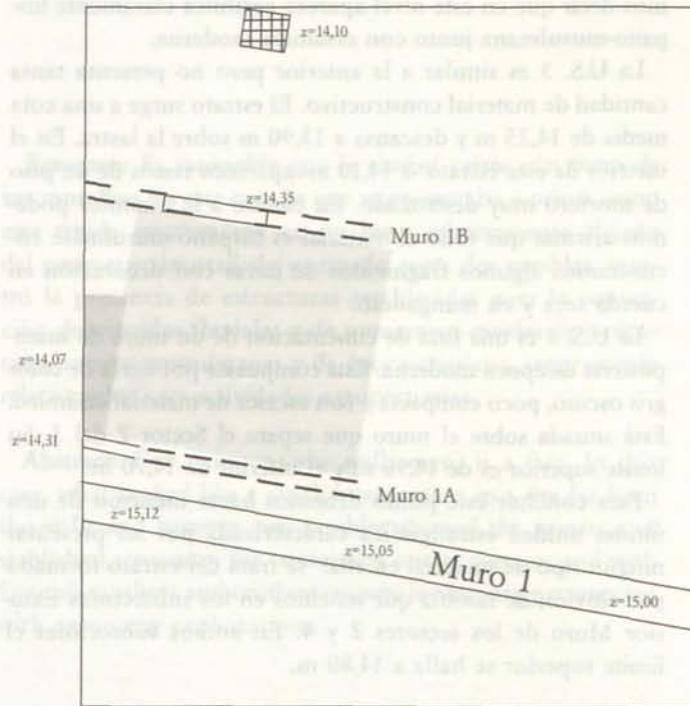
FIG. I. Complejo Estructural 1.

Junto a el Muro 1 tenemos adosados los restos de un muro de sillares al que llamaremos Muro 1A. Su cota máxima es de 14,31 m y descansa sobre la lastra a 13,88 m. En el Sector 3 aparece otro muro de similares características: formado por sillares de color verde, paralelo al Muro 1 y que descansa sobre lastra a 13,94 m, a este lo denominaremos Muro 1B. su cota máxima de altura es de 14,35 m. Entre el Muro 1A y el 1B tenemos un piso de mortero -Piso 1- muy destrozado a una cota de 14,07 m. Finalmente en el perfil norte del Sector

3 hallamos los restos de un piso de adobes cuya cota es de 14,10 por lo que podría estar relacionado con el Piso 1. No parece que estos restos formaran parte de una gran construcción por lo que podrían pertenecer, al igual que los comple-

jos estructurales 2 y 3, a distintos niveles de ocupación de algún tipo de almunia. Por el tipo de decoración en manganeso de algunos fragmentos cerámicos aparecidos podría datarse esta estructuras en torno a los siglos XIII-XIV.

- Extensión conservada del Piso 1
- Extensión posible del Piso 1
- Extensión posible de los muros

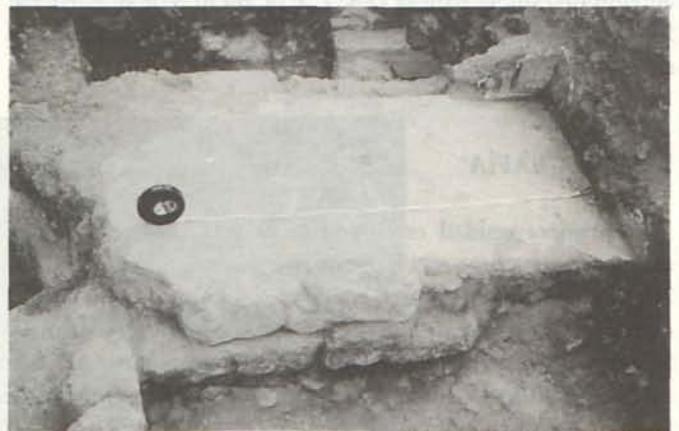
LAM. II. (Complejo Estructural 3).

Formado por un piso y restos de una pared de adobes con revestimiento de estuco y decoración en rojo (Piso 3 y Muro 3). Está situado en la zona oeste del Sector 3. En cuanto a sus cota, el piso se halla a 14,34 y el muro a 14,52 m. Este complejo aprovecha el Muro 2A ya que el piso en principio se adosa al muro, montándolo en una reparación posterior al hacer una remodelación del espacio habitado.
