# EXCAVACIÓN ARQUEOLÓGICA PREVENTIVA EN C/ GENERAL LUQUE N.º 52 (CONJUNTO HISTÓRICO DE ALMERÍA)

RAFAEL SEVILLANO BALLESTER

**Resumen:** La estructura aparecida más notoria es un refugio (bunker) de la Guerra Civil Española (1936-1939).

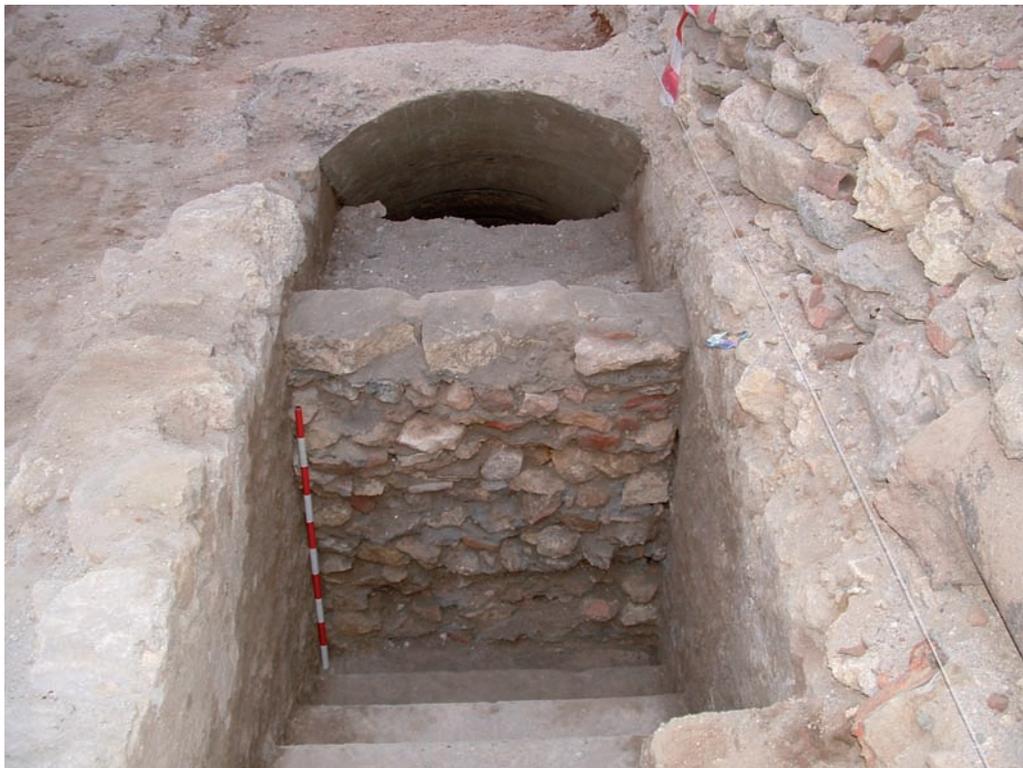
Lámina I. Imagen del Refugio

Salvado el obstáculo del muro, y al norte del mismo encontramos el inicio de la estructura abovedada del refugio. Esta estructura abovedada del refugio nos ha aparecido casi completamente cegada con tierra y piedras, de una manera claramente intencionada, como luego explicaré. Lo que a simple vista nos encontramos es una estructura de hormigón de unos 35 centímetros de grosor medio, cuyo punto más alto encontramos a 7'15 metros, con forma ligeramente abovedada, con un ancho de 1'15 metros, o lo que es lo mismo, el mismo ancho de la galería de acceso. Como venía diciendo, este espacio nos aparece casi cegado, con la excepción, de la zona del techo del refugio, con una luz practicable de unos 40 centímetros.

Será ese angosto espacio el que nos ha permitido descender repantando hacia el interior del refugio para documentar su trazado subterráneo. Sabemos que la altura media de las escaleras de acceso a los refugios era de unos 2 metros, estando relleno el refugio con más de metro y medio de tierra. La peligrosa bajada al interior nos permitió conocer que la galería cubierta de acceso medía unos 3'45 metros, llegando en sentido descendente (dirección Norte) hacia una especie de descansillo, para a continuación quebrar en 90 ° hacia el Oeste. Este segundo tramo (también descendente) contaba con unos 3 metros de longitud, desembocando una vez más, en otro pequeño descansillo cuadrangular de 1'15 metros de lado.
