EXCAVACIÓN ARQUEOLÓGICA PREVENTIVA DE LA C/ REAL Nº 5 (CONJUNTO HISTÓRICO DE LA CIUDAD DE ALMERÍA)

RAFAEL SEVILLANO BALLESTER

Resumen: La excavación realizada nos ha permitido documentar distintas construcciones del barrio de la Musallá de la Almería musulmana con una cronología que se extiende desde el siglo XI hasta el XV

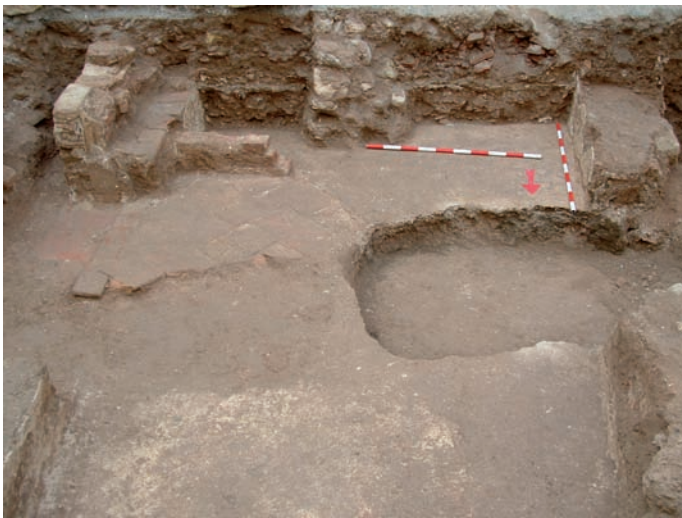
Lámina I. Patio Nazarí

Un cuarto conjunto estructural definido es el de la **vivienda nazarí del corte 2**, sector 2, compuesta por tres fases constructivas diferentes, siendo la más reciente de época moderna (inicios del siglo XVI) y la más antigua de finales del siglo XIV. La etapa más reciente de esta vivienda consta de dos dependencias regulares, al modo de alcoba y posible patio, que corresponden con una de las crujías

de la vivienda, quedando hacia el Este de ellas un patio evidenciado mediante un alcorque (estructura 13). Todo este conjunto se encuentra alterado por remociones de tierra recientes, tales como una fosa central de expolio de material, un muro moderno que cruza la dependencia, un pilar de época contemporánea, el conjunto Oeste de los pozos negros así como la conducción hídrica que alimenta el aljibe situado en el Corte 1.

El espacio resultante es una sala rectangular dividida en dos partes por lo que pudo ser un pequeño vano de acceso entre la crujía y el patio de la vivienda. A un lado tenemos un muro con dirección S-N, con ligera desviación al Este, y hacia el Este, otro muro de similares características. Dichos muros (estructura muraria nº 14) presentan un enlucido hacia el interior en la dependencia más al Norte, hecho por el cuál es considerado como una dependencia doméstica, mientras que el resto del conjunto de muros no presenta enlucido, dándonos a entender que se trataba de las tapias del patio. Dicho patio estaba pavimentado con suelo de mortero y cal, y en una zona central se encontraba un pequeño alcorque, cuyo punto más alto se encontraba a 18'70 metros.

El pavimento de la dependencia se encontraba a una cota media de 18'20 metros, mientras que el del patio lo estaba a 18'35, evidenciando la elevación de la alcoba con respecto al patio, e impidiendo de esta forma posibles inundaciones u otras eventualidades. Hacia el Este del conjunto los pozos rompieron lo que quedara del patio, mientras que hacia Poniente no hemos encontrado estructuras análogas. El material encontrado nos indica no sin dificultades una cerámica muy similar a la nazarí, aunque algo más tardía, por lo que le damos una cronología del siglo XVI. Cabe decir, en último lugar, que una gran fosa de unos dos metros cuadrados, rompía el pavimento, fosa, que seguramente tenía función de expolio material, y que será una constante hasta al menos, dos metros de potencia.

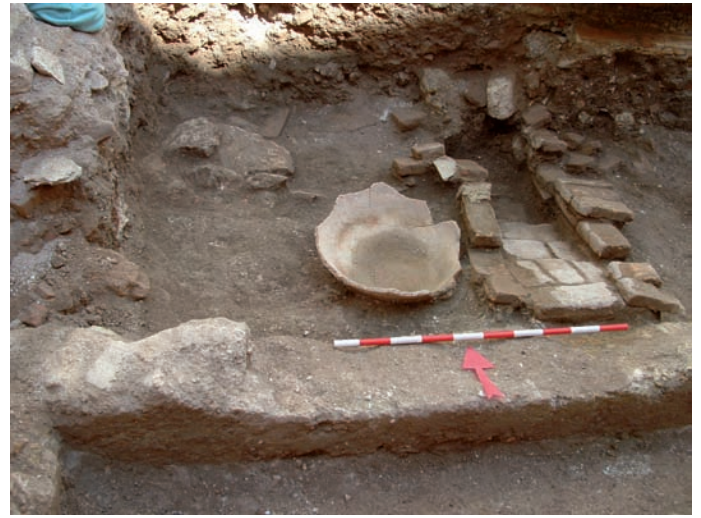
Lámina II. Letrina Nazarí
