EXCAVACION DE URGENCIA REALIZADA EN EL YACIMIENTO HISPANOMUSULMAN "CERRO DEL CASTILLO" (ALBOX, ALMERIA)

MANUEL DOMINGUEZ BEDMAR
MANUEL ESPINAR MORENO

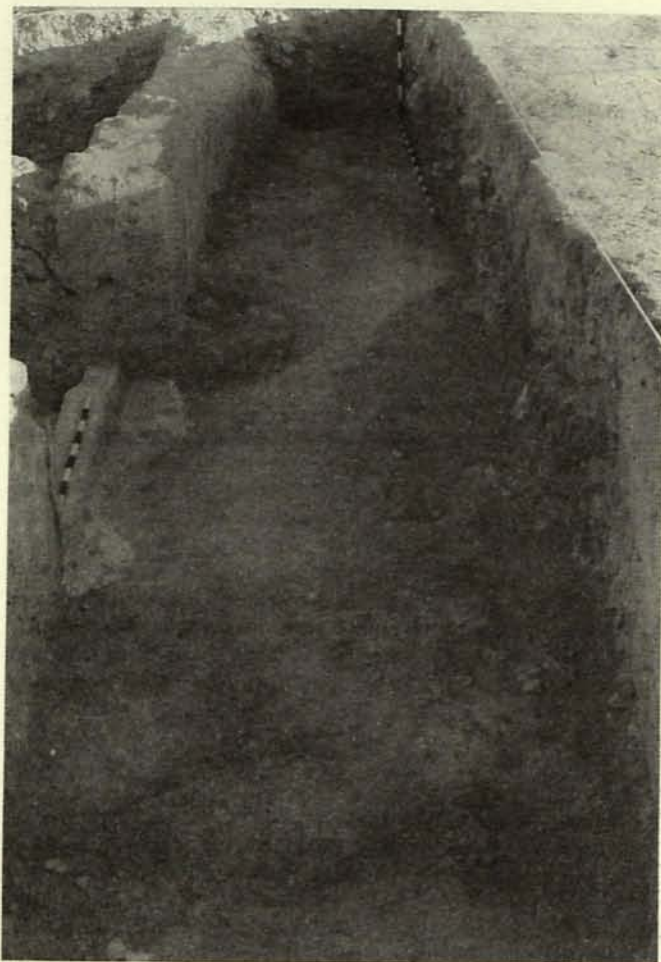
LAM. I.A. Cuadrícula 2. Detalle del vano.

Sobre el perfil este de la cuadrícula apareció otro (C) a partir de -35 cm. con una orientación idéntica a la del primero y casi paralelo a él, cuya anchura no se pudo medir por coincidir con el testigo, pero en el que se descubrió un vano, de 50 cm. de anchura, relleno con tierra, pequeños guijarros y restos de yeso, que terminaba a -79 cm. del nivel superficial dejando un pequeño tranco de unos 25 cm. de altura.

El vano del muro C permitiría el paso a una zona de la fortificación relacionada directamente con la muralla.

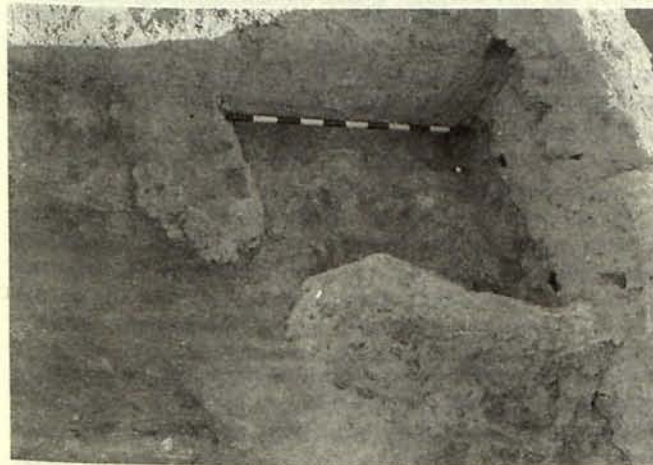
LAM II. B. Cuadrículas 2-3. Tranco.
 LAM. III. A. Cuadrícula 2. Detalle hogar.
 LAM. III. B. Cuadrícula 2. Detalle hogar.

En el ángulo noroeste de esta estancia grande se acotó tardíamente un espacio mediante la construcción de los dos muretes curvos posiblemente para ser usado como hogar, ya que aparecieron restos de ceniza en su interior así como un hueco rectangular con restos de yeso que permitía encajar un travesaño en la junta de los muros A y B.

En el ángulo suroeste de la cuadrícula apareció, a partir de -68 cm. un pequeño murete (M) curvo adosado a la cara interna construido con yeso y piedras, achaflanado en su extremo. Otro de similares características (M'), pero algo más ancho, se encontró adosado al muro B, encerrando ambos un espacio casi de cuarto de círculo.

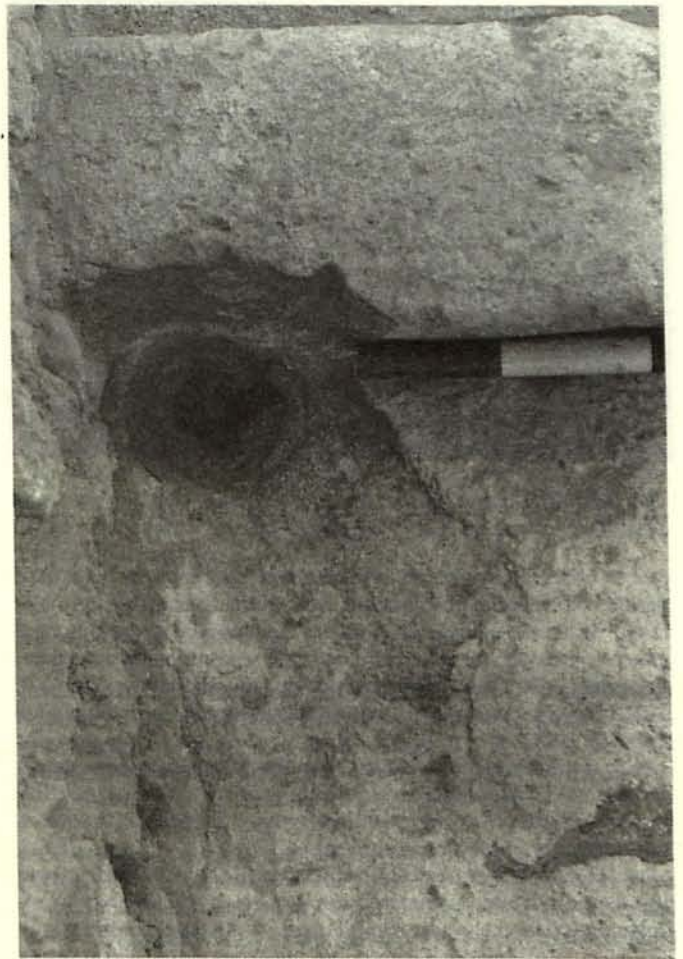
LAM. IV. A. Cuadrícula 2. Detalle muro A.
 LAM. IV. B. Detalle quicalera y tranco L.

Prácticamente a partir de los 10 cm. del nivel superficial empezó a aflorar un muro (A), orientado en dirección NE-SW, hacia el centro de la misma sobre el que se apoyaba otro (B) en dirección E-W. Ambos presentan una anchura de 0,50 m.

Casi pegado al perfil norte, a -85 cm., un pequeño tranco de 20 cm. de anchura media, construido con yeso, continuaba la línea del muro A (véase planta general, L).

que se observan dos zonas perfectamente diferenciadas y un gran pasillo o corredor de distribución. Este, formado entre los muros A, D y C, da acceso a través de la puerta en cuya base se encuentra el tranco L, y en donde en su extremo norte se conserva la quicialera, al espacio E, N, J que a su vez servía de antesala del espacio A, B, G, H, que tiene como dependencia aneja el espacio formado por los muros E, I, G, J.

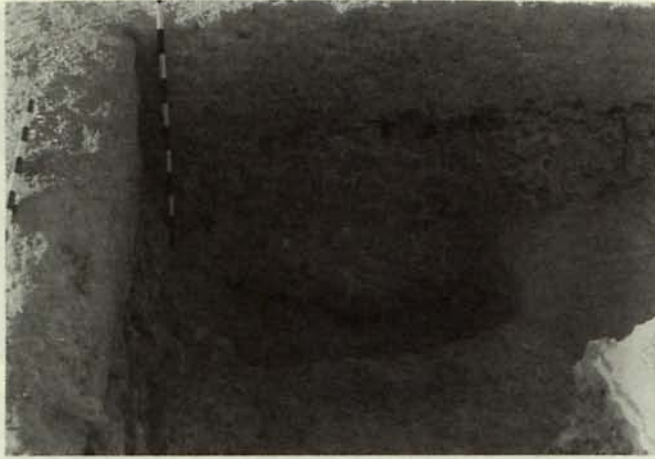
LAM. V. A. Testigo 3-5. Pozo o silo.

La excavación del testigo 3-5 nos confirmó la existencia de un vano así como la existencia, al nivel del suelo de la cuadrícula 5, de un pozo o silo circular, parcialmente destruido, del que se conservaban una serie de piedras alineadas, formando parte del círculo de la boca.

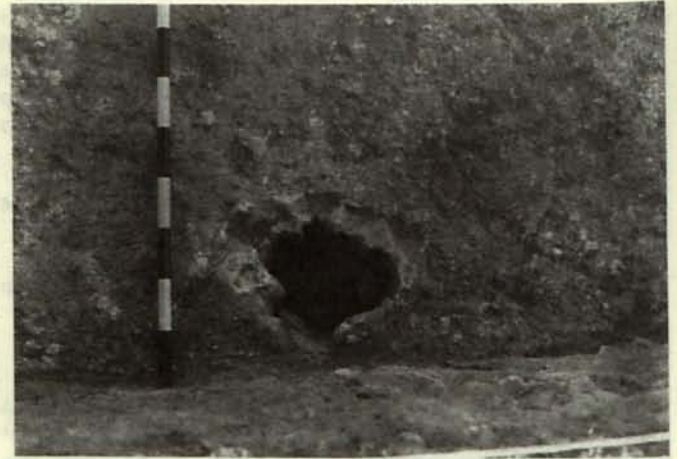
LAM. V. B. Cuadrícula 4. Agujero de sustentación de poste.

Casi perpendicular al G se encontró un pequeño muro adosado a él de 25 cm. de anchura que servía para cerrar otra nueva dependencia. El suelo de esta cuadrícula también es de mortero. Pegado al perfil sur de la misma, apareció en él, casi a ras, una oquedad circular cuya cara interior estaba formada por arcos y en cuyo fondo se había colocado, en el momento de su construcción, un canto rodado.

En lo que hemos denominado sala, a ras del suelo, se conserva el agujero que soportaba la base de un poste o columna que fue encajado mediante cuñas, presumiblemente de madera, las cuales han dejado su impronta en el mismo.
