**EXCAVACION SISTEMÁTICA DEL YACIMIENTO
HISPANOMUSULMAN DE BAYYANA
(PECHINA-ALMERIA) III.ª CAMPAÑA, 1988.
INFORME PRELIMINAR.**

FRANCISCO CASTILLO GALDEANO
RAFAEL MARTINEZ MADRID

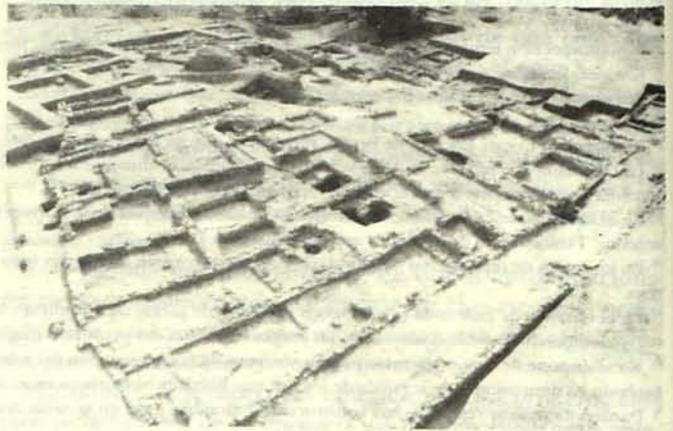
FOTOGRAFIA 1. Vista general desde el E.

El estudio de la calle que enmarca el yacimiento por el N.E. nos hizo prolongar la excavación por el sector N., tras lo cual podemos apreciar que esta vía de 2,5 m. de ancho alcanza una longitud de 46 m., terminando en lo que parece ser un cruce o confluencia de calles del que surge otra mucho más ancha (4,5 m.) con dirección S.W. (figura 1, fotografía 1).

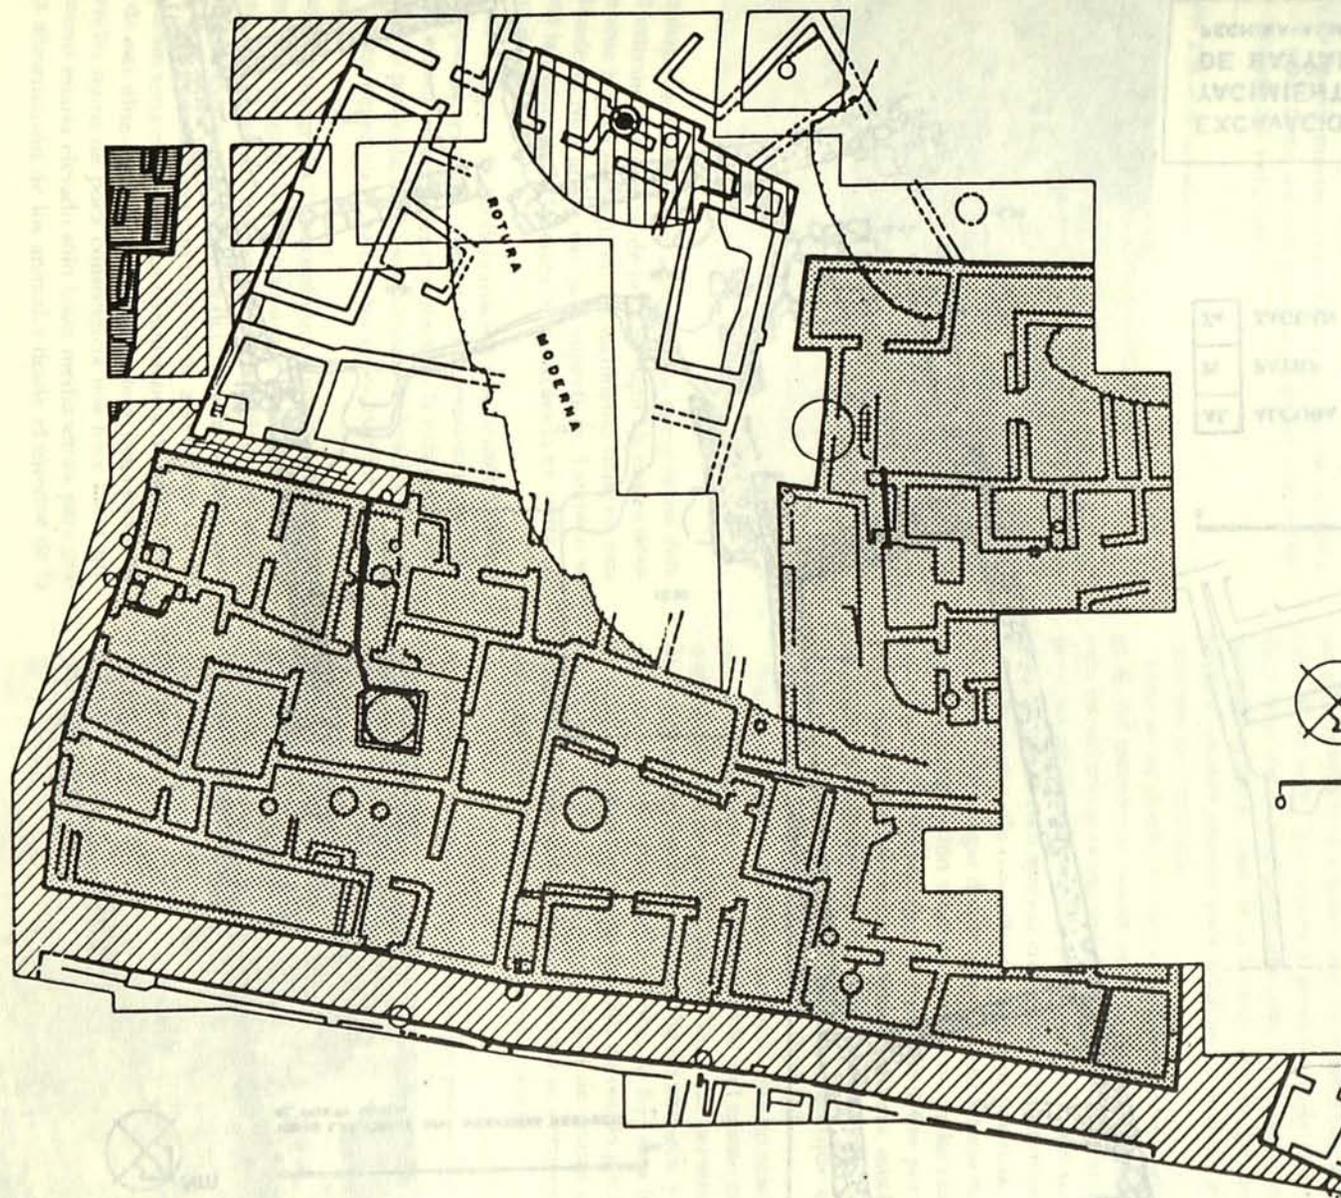
ESQUEMA DE ORDENACION URBANA **1**

USO RESIDENCIAL VIVIENDA
	USO GENERAL CALLE/ESPACIO ABIERTO
	USO INDUSTRIAL HORNO DE VIDRIO
	NECROPOLIS

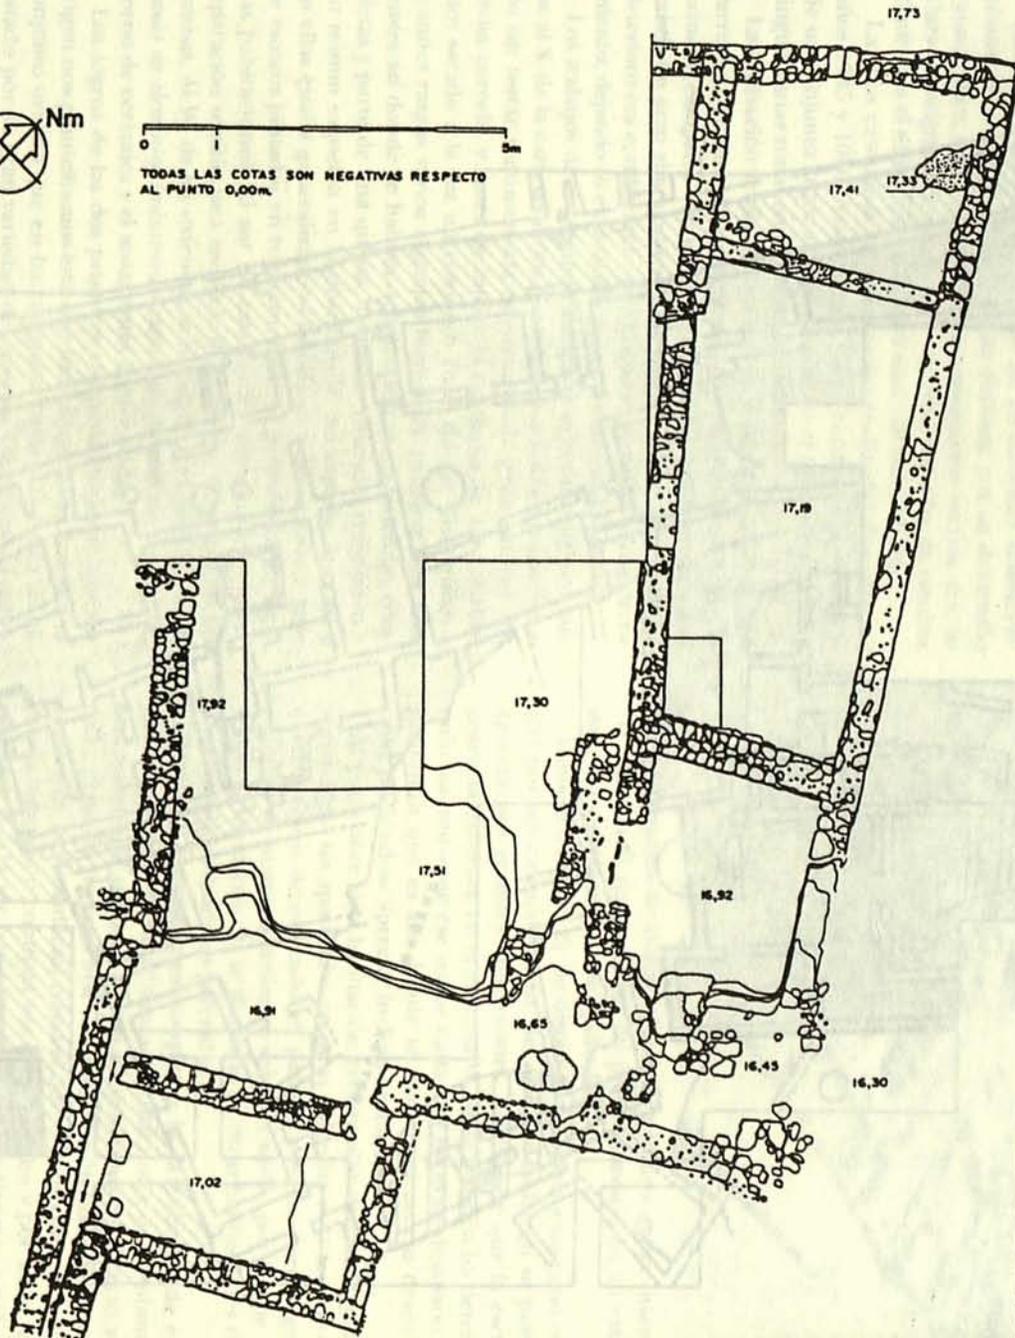
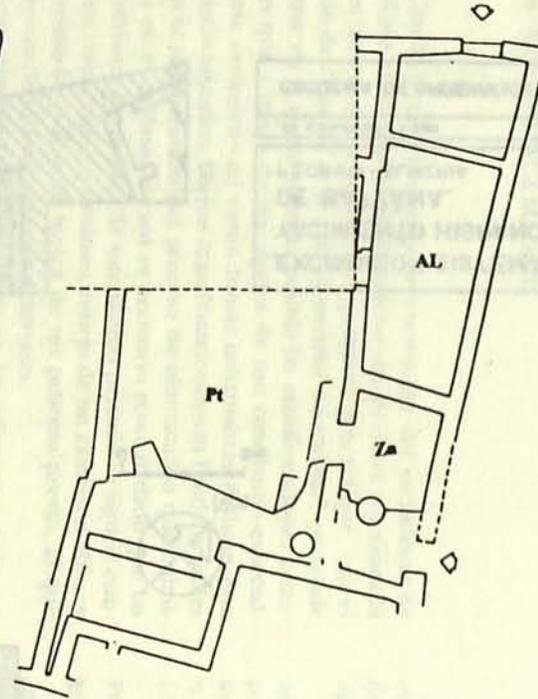
VIVIENDA 6
PLANTA Y ESQUEMA MICROESPACIAL

Vivienda 6 (figura 2). Se dispone en torno a un patio central por ahora incompleto, del que sin embargo se puede apreciar sus grandes dimensiones. A pesar de que la escasa potencia existente en la esquina W. de la vivienda ha deteriorado los muros de ese sector hasta casi hacerlos desaparecer, pensamos que es ahí donde se situaría el acceso desde la calle, pudiéndose apreciar incluso un zaguán.

Al patio abre una habitación rectangular de gran tamaño semejante a las aparecidas en otras viviendas y en las que no quedan restos de estucado en paredes y suelo, pero sí gran cantidad de material cerámico sobre el suelo, por lo que en ambas particularidades se distancia de otras habitaciones con características espaciales parecidas.

Otras dos habitaciones completan lo descubierto de esta vivienda. Una es la situada en el vértice norte de la misma y está aislada del resto de la casa, teniendo acceso directo a la calle. El hecho de presentar una distribución homogénea con el resto de la vivienda, así como el que su muro de separación con la habitación contigua sea muy estrecho y por tanto difícilmente pueda ser considerado como medianero, nos hace considerar la pieza como parte integrante de esta casa, pero pensamos que puede cumplir una función no residencial (almacén, taller o tienda) lo que motivaría su acceso independiente.

La otra habitación, situada en el sector sur de la vivienda, ya fue excavada el año anterior. La presencia de material cerámico común, hogar y ceniza nos hace suponer su función como cocina.

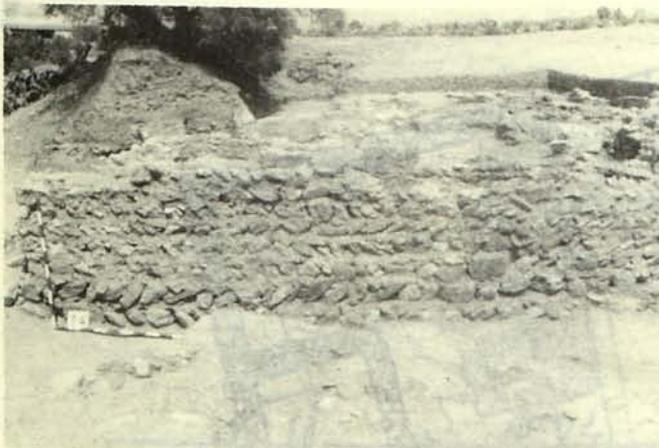
FOTOGRAFIA 2. Muro de cimentación.

Es también particular de esta vivienda el método utilizado para la nivelación del terreno donde se asienta. La roca, como ya hemos indicado en otros informes, viene siendo sostén directo de muros y suelos en la mayoría de las habitaciones descubiertas durante las campañas anteriores, sin embargo el desnivel de ella en este sector, reflejado perfectamente en la pendiente de la calle, no provoca un aterrazamiento del suelo elevando la cota de la casa como es normal en otros sectores, sino un recorte de la delgada costra calcárea, sobre todo en el E. y N.E. de la vivienda, encajonando su cimentación en los estratos de grava que se extienden por debajo de dicha roca. Es característico en estos cimientos la utilización de una especie de "opus spicatum", tipo de obra que generalmente hemos apreciado allí donde se utiliza alguna cimentación (fotografía 2). Las primeras hiladas de ésta no presentan aquí ningún tipo de mortero entre ellas y su función consistía en crear un suelo firme sobre la grava, a partir del cual se realizaría la cimentación y el muro.

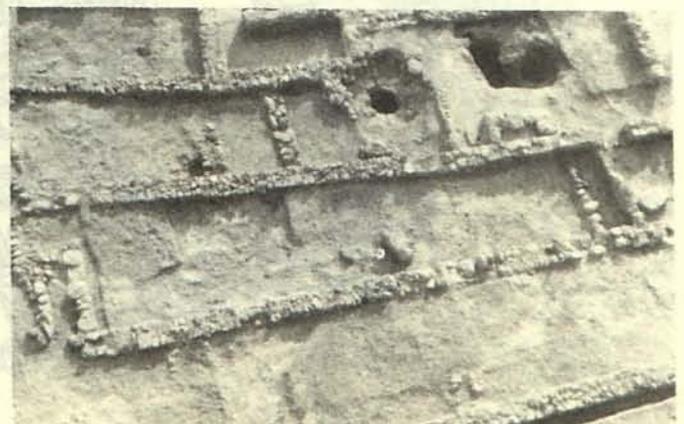
FOTOGRAFIA 3. Vista del establo con abrevadero y pesebre en los extremos.

El establo (fotografía 3) se configura como un espacio rectangular muy alargado con acceso desde la calle y en el que aparecen dos pequeñas estructuras rectangulares en ambos extremos. La existente al S.E., muy deteriorada, posiblemente fuese la base de una piletta con función de abrevadero. La del lado opuesto sería el pesebre. La circunstancia de que la separación de este último del zaguán colindante se haga mediante un estrecho muro de poca consistencia nos hace creer que dicho muro estaría elevado sólo hasta media altura para permitir la alimentación de los animales desde el interior de la casa.

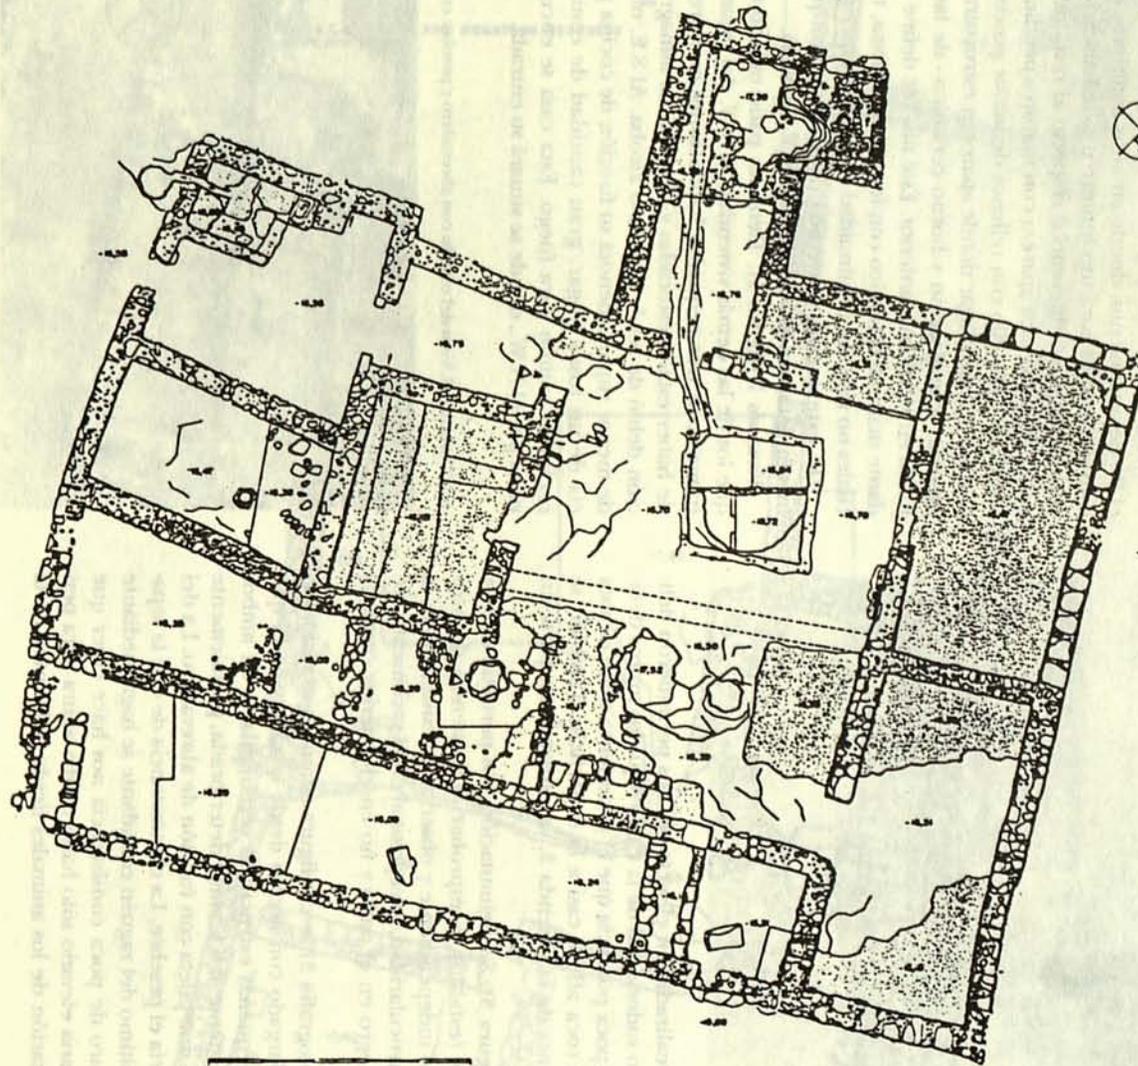
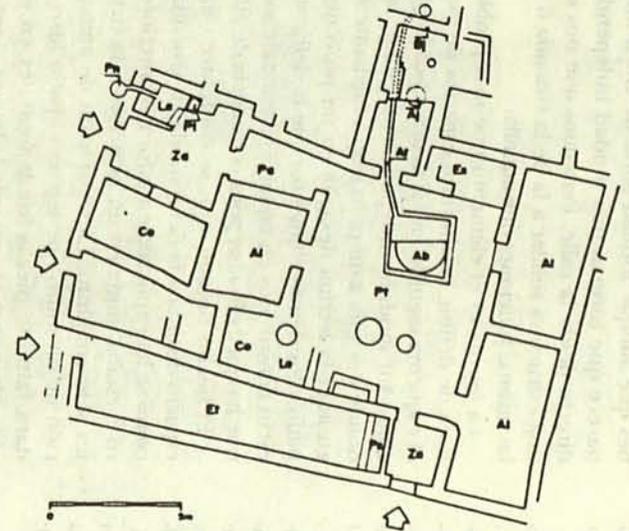
VIVIENDA 2-3
PLANTA Y ESTUERA INDIVIDUAL

Vivienda 3 (figura 3). Su delimitación nos permitió definir nuevos espacios (establo), comprobar la existencia de otro taller con acceso independiente y observar la existencia de la letrina con la particularidad, excepcional en el yacimiento, de tener el pozo negro en el patio y no en el exterior como es habitual.

En el sector S.E. de la vivienda se excavaron dos habitaciones que aunque forman parte de ella a niveles constructivos parece que forman una unidad independiente con acceso directo desde la calle. Pensamos que nos encontramos ante una estructura similar a la de la vivienda 6 y que desempeña las mismas funciones que aquella.

La letrina es el elemento que más problemas plantea a la hora de definir los distintos espacios de esta vivienda. Según el esquema seguido en las demás casas la letrina se conforma como un módulo independiente, siempre junto a la calle, donde desagúa a un pozo negro mediante atarjea. Sin embargo aquí la letrina desagúa en un pozo negro situado en el patio y los demás elementos que la definen (muros y tarima) están contruidos en tapial directamente sobre la roca, por lo que ha quedado muy poca constancia de ellos.

El hecho de que aquí se configure una distribución del espacio distinta a la del resto de las viviendas responde a que, como se ha explicado en informes anteriores, esta casa número 3 estaba unida en un principio a la vivienda 2, formando un sólo conjunto. La separación de ambas tras la construcción de un muro que separa el patio hizo que esta casa quedara falta de piezas fundamentales en el esquema de las viviendas urbanas —caso de la letrina—, por lo que tienen que realizar modificaciones para adaptar las mismas al espacio existente ya construido.

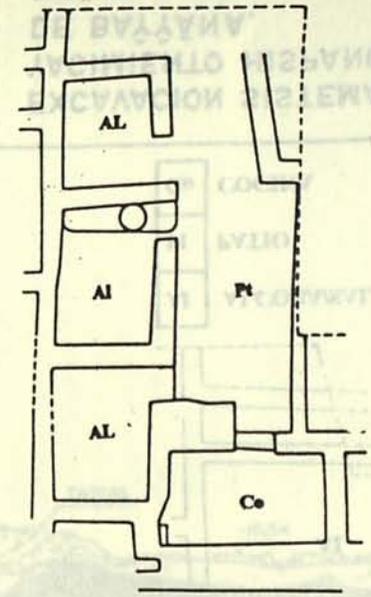
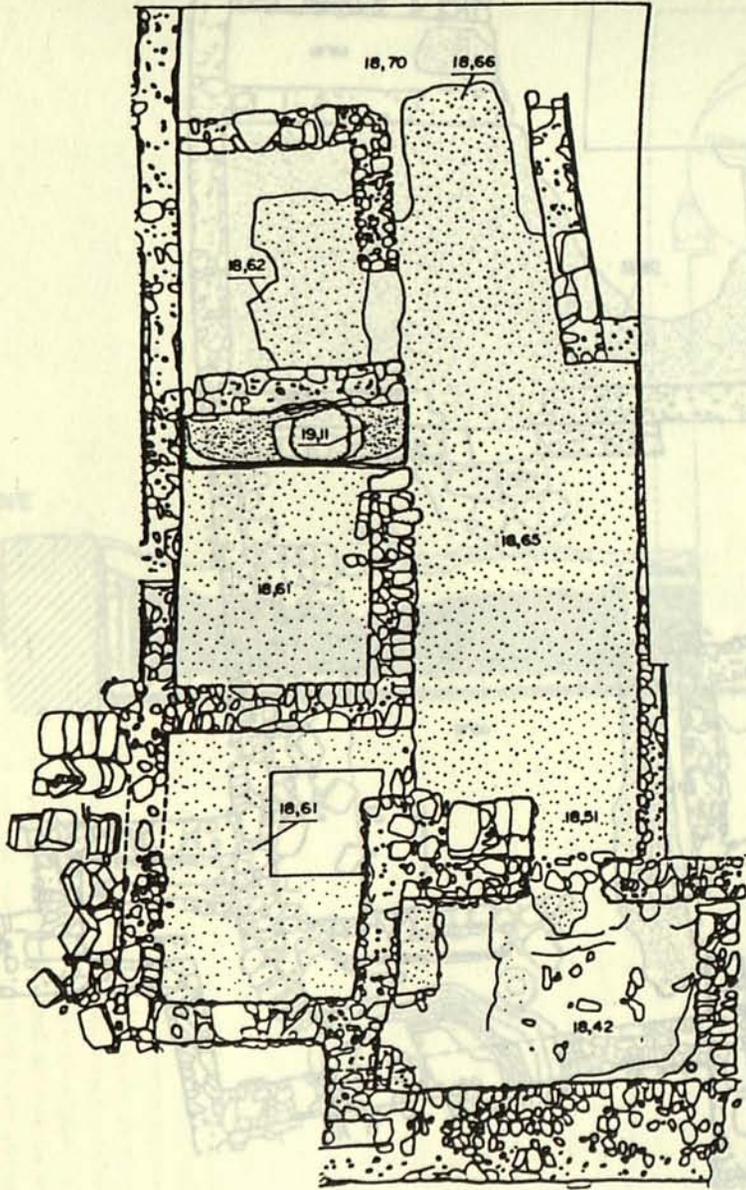
3ª CAMPANA / 1.988
VIVIENDA.7
 PLANTA Y ESQUEMA MICROESPACIAL

Vivienda 7 (figura 4). Tiene un patio mucho más reducido que los de las demás viviendas. Al S.W. del mismo nos encontramos con tres pequeñas habitaciones que presentan restos de haber estado estucadas y pintadas de almagra, y cuya función debió de ser la de sala o alcoba. Al S.E. otra habitación de menor riqueza denota su función de cocina por la presencia de un tosco hogar, gran cantidad de ceniza y material cerámico común para fuego. Esta casa se encuentra incompleta por el N.W., donde se situará su entrada.

Tanto la vivienda 7 como la vivienda 8 presentan remodelaciones, destacando en ambas el relleno de las albercas de los patios.

La alberca perteneciente a la vivienda 7 (fotografía 4) estaba adosada a un muro del patio y presenta su pared y suelo estucado. Tras rellenarse se construyen encima dos de las pequeñas habitaciones de que consta la casa, cuyo muro de separación atraviesa la alberca, incrustando su cimentación en ella. Esta estructura formaba en principio parte del patio de la casa —como ocurre en la vivienda 2— y su cegamiento y construcción de las habitaciones sobre ella explica el reducido tamaño de aquel.

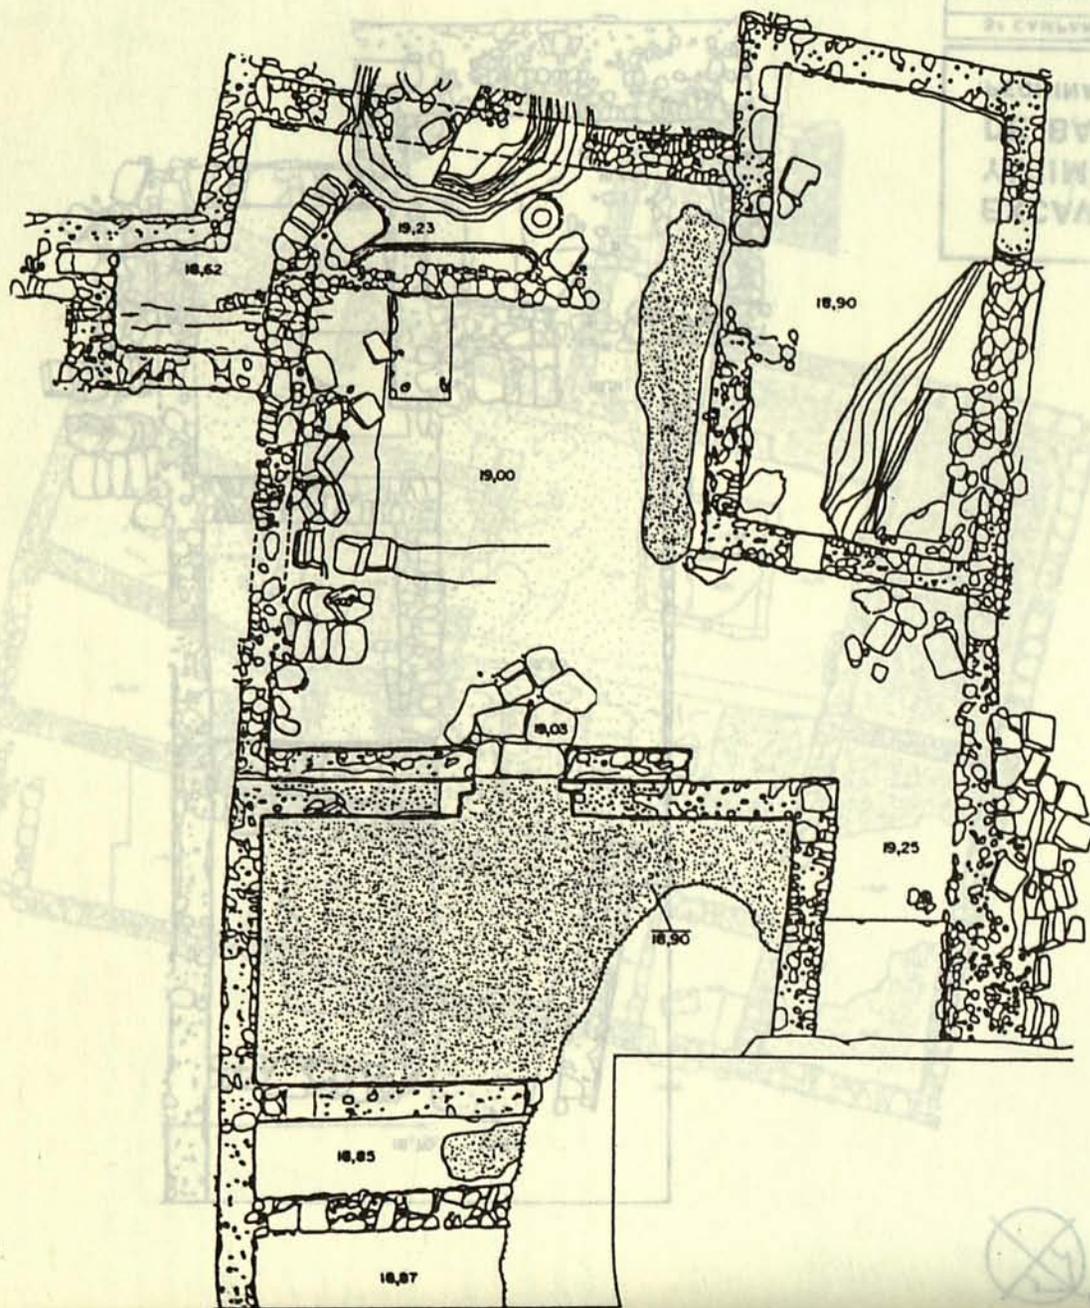
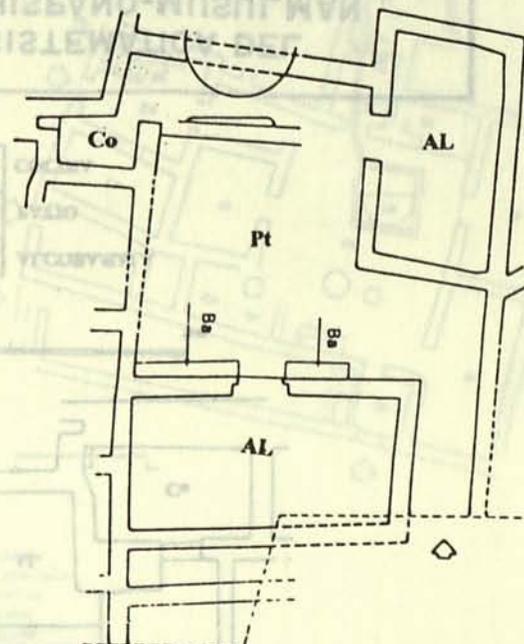
VIVIENDA 8
PLANTA Y ESQUEMA MICROESPACIAL

Vivienda 8 (figura 5). Al igual que la anterior está incompleta por el N.W. Ofrece un esquema típico de casa en torno a patio, en este caso con bancos. Al patio dan dos grandes habitaciones de forma rectangular, una de las cuales conserva su estucado y decoración en relativamente buen estado. Dicha decoración es semejante a la existente en la habitación al E. de la vivienda 4, que asimismo aparece de forma muy fragmentada en muchos otros sectores del yacimiento. La puerta de esta habitación presenta mochetas con quicialeras y está enmarcada por jambas, realizadas una con ladrillos y otra con sillares de arenisca. Pero lo más notable es la presencia en el derrumbe de dichas jambas de restos de un arco realizado en yeso. Por el radio aproximado de los restos existentes (0,73 m.) consideramos que su desarrollo, teniendo en cuenta la luz de la puerta (1 m.), sólo puede configurar un arco de herradura (figura 6).

La alberca perteneciente a la vivienda 8, de paredes de adobe, se ubica en el centro del patio y tras cegarse se construye encima un estrecho muro que parece servir de parapeto para el acceso a la cocina (fotografía 5).

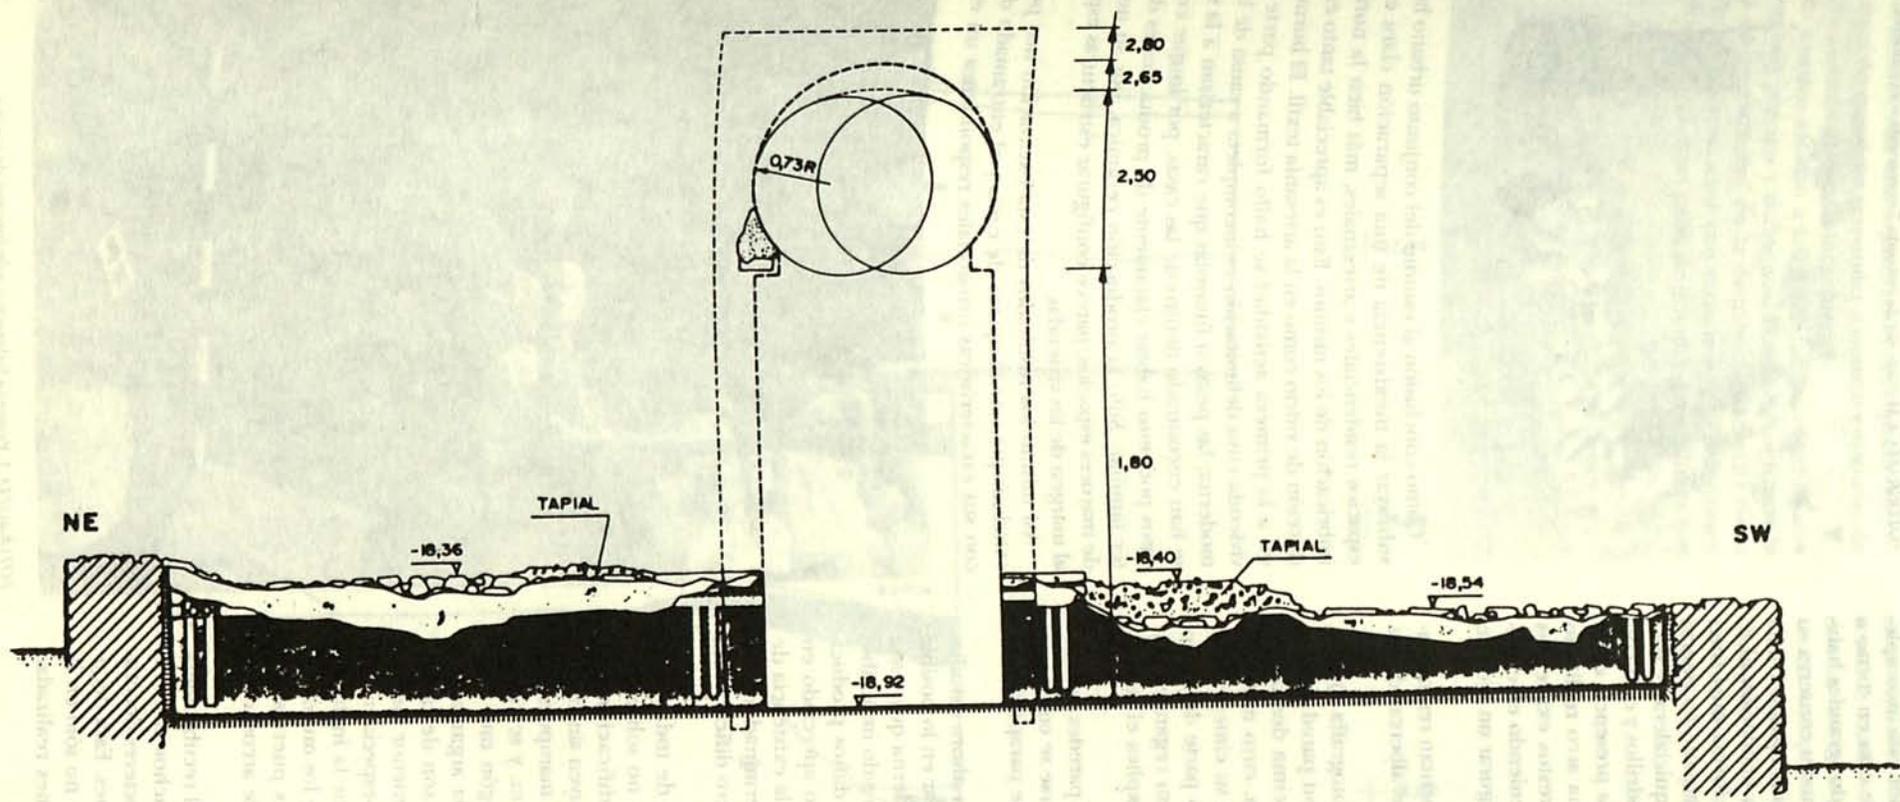
VIVIENDA.8 SECCION/ALZADO A-A'

RESTITUCION GRAFICA ACCESO ALCOBA / SALA NW.

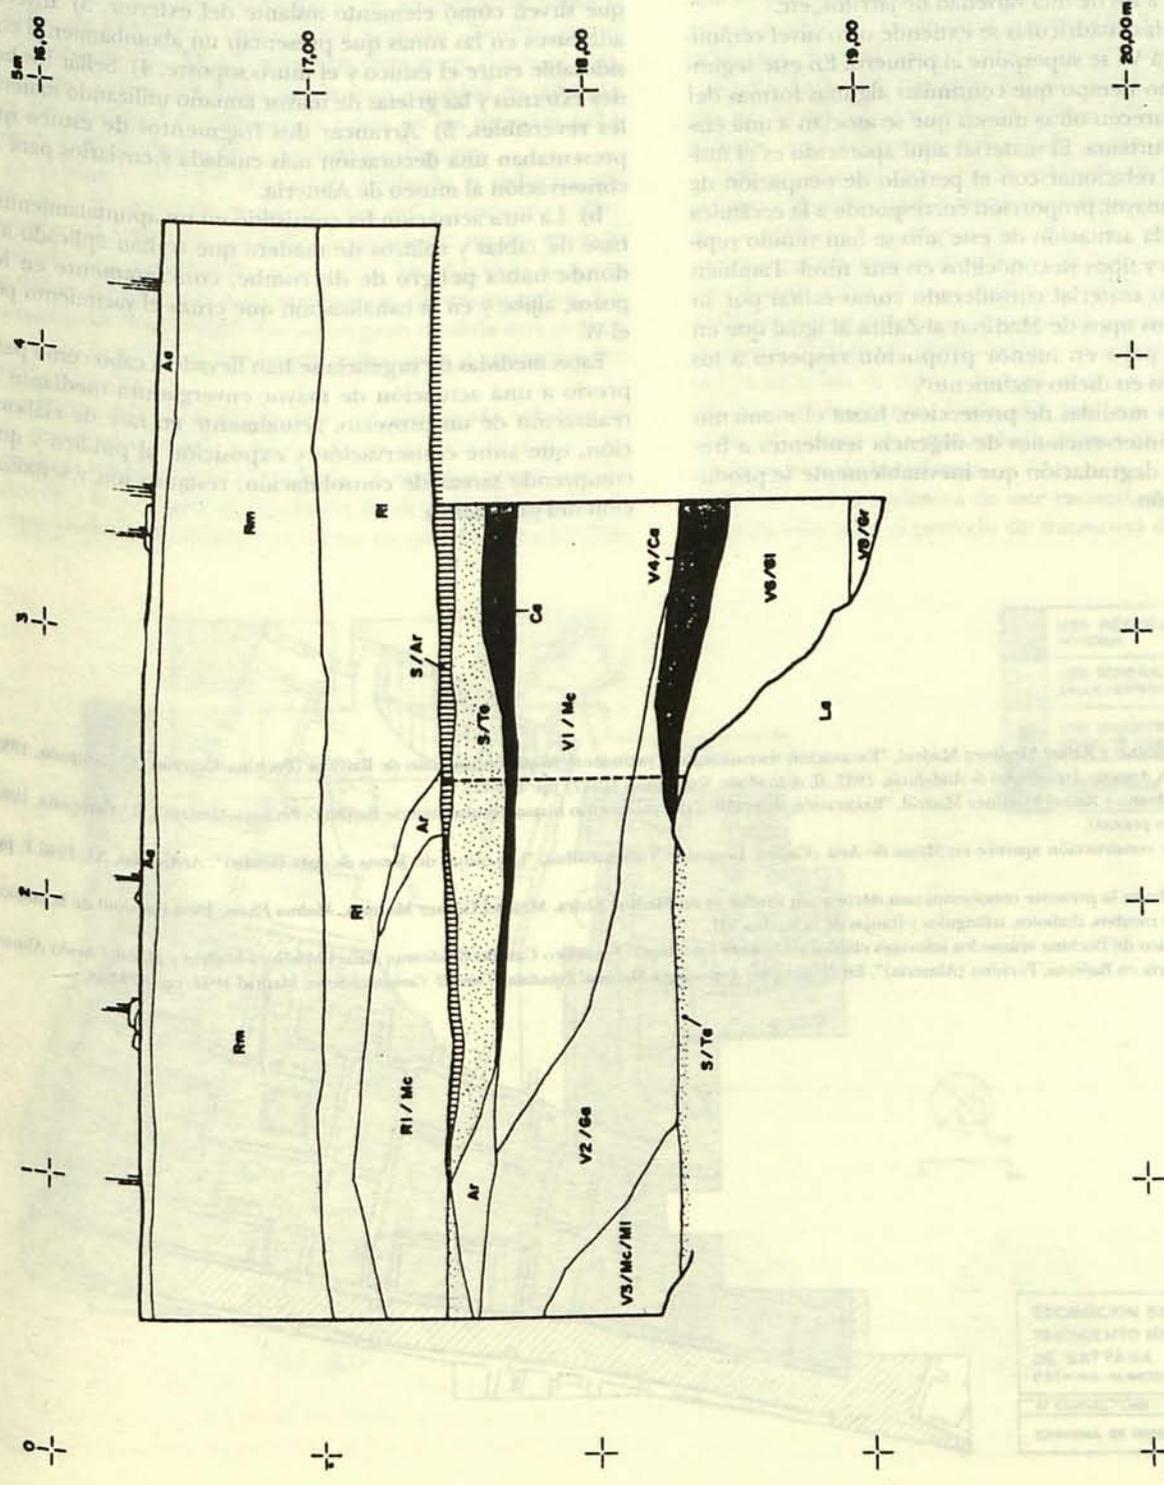
CUADRICULA L.12
PERFIL NW

Los resultados de las dos campañas anteriores nos llevaron a la conclusión de la existencia de dos niveles cerámicos para el yacimiento (figura 7). La actuación de este año nos lo ha confirmado.

En resumen podemos indicar que tenemos un primer nivel cerámico que se asocia a un alfar, y sin estructuras que podamos constatar con otros fines. Su extensión, por los indicios que tenemos, se reduciría al vértice W. de lo excavado.

En el resto de las cuadrículas se extiende otro nivel cerámico, que en la zona W. se superpone al primero. En este segundo nivel, al mismo tiempo que continúan algunas formas del nivel inferior, aparecen otras nuevas que se asocian a una etapa de expansión urbana. El material aquí aparecido es el único que podemos relacionar con el período de ocupación de las viviendas y la mayor proporción corresponde a la cerámica común. Durante la actuación de este año se han venido repitiendo las formas y tipos ya conocidos en este nivel. También sigue apareciendo material considerado como califal por su paralelismo con los tipos de Madinat al-Zahrā al igual que en años anteriores, pero en menor proporción respecto a los tipos desconocidos en dicho yacimiento⁴.
