**EXCAVACION SISTEMATICA DEL YACIMIENTO
HISPANOMUSULMAN DE BAYYANA
(PECHINA-ALMERIA) III.ª CAMPAÑA, 1988.
INFORME PRELIMINAR.**

FRANCISCO CASTILLO GALDEANO
RAFAEL MARTINEZ MADRID

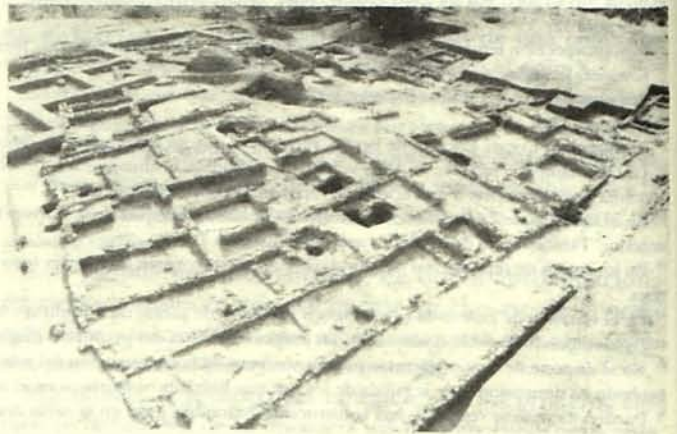
FOTOGRAFIA 1. Vista general desde el E.

El estudio de la calle que enmarca el yacimiento por el N.E. nos hizo prolongar la excavación por el sector N., tras lo cual podemos apreciar que esta vía de 2,5 m. de ancho alcanza una longitud de 46 m., terminando en lo que parece ser un cruce o confluencia de calles del que surge otra mucho más ancha (4,5 m.) con dirección S.W. (figura 1, fotografía 1).

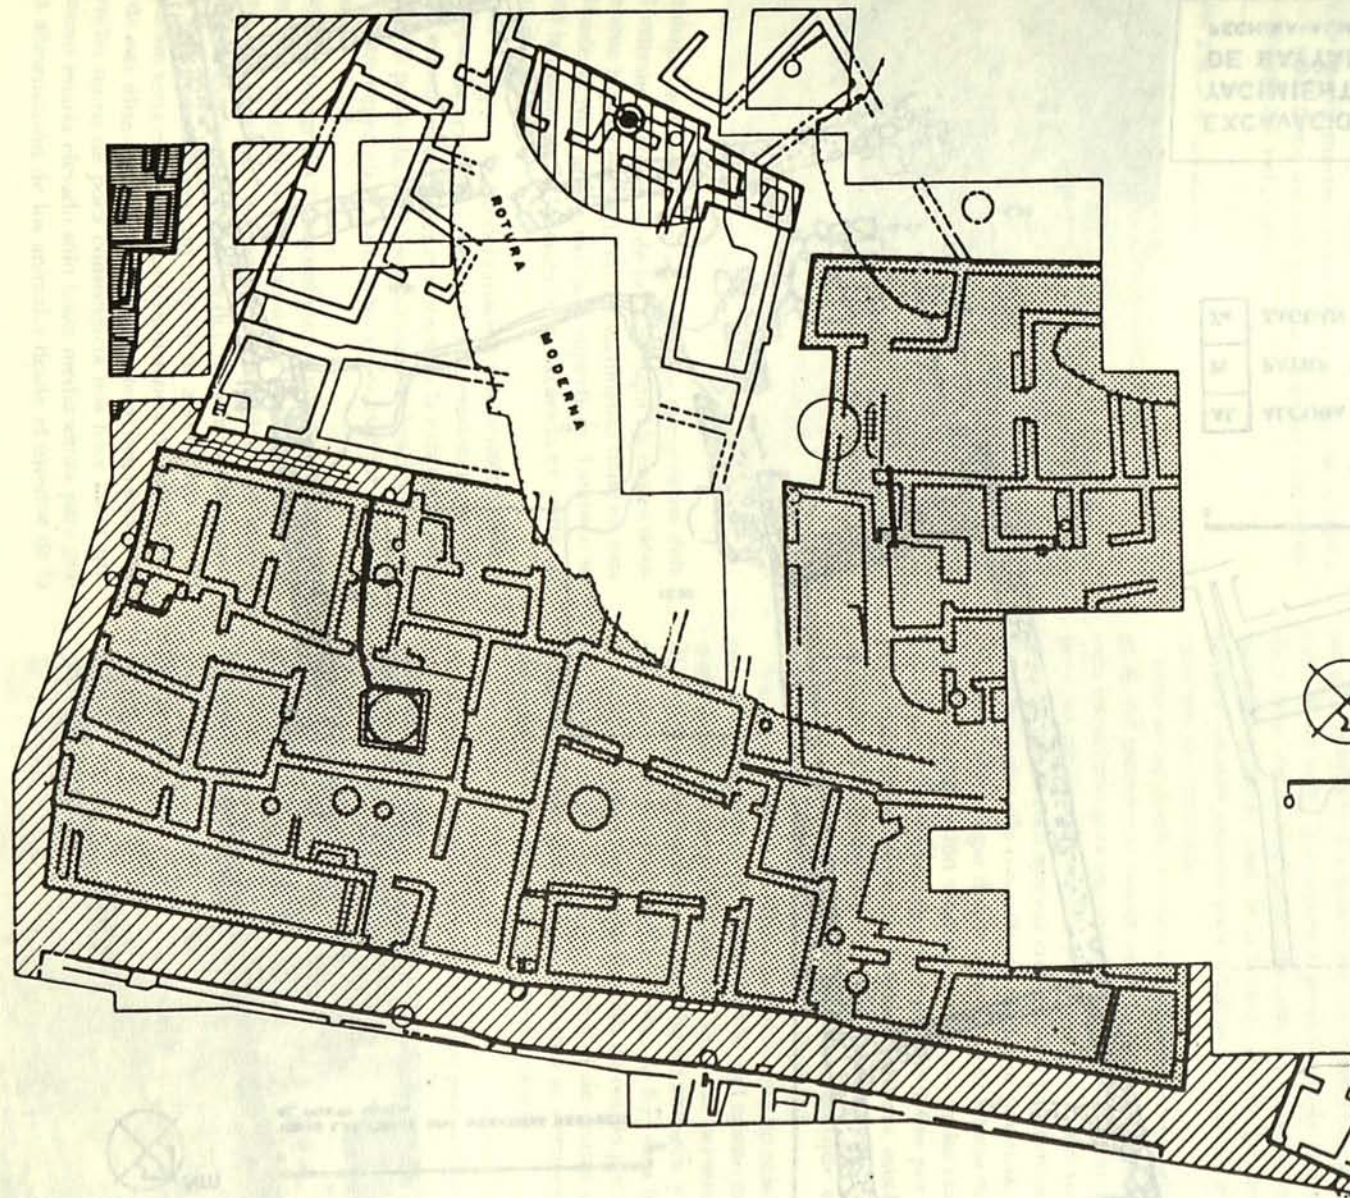
ESQUEMA DE ORDENACION URBANA **1**

USO RESIDENCIAL VIVIENDA
	USO GENERAL CALLE/ESPACIO ABIERTO
	USO INDUSTRIAL HORNO DE VIDRIO
	NECROPOLIS

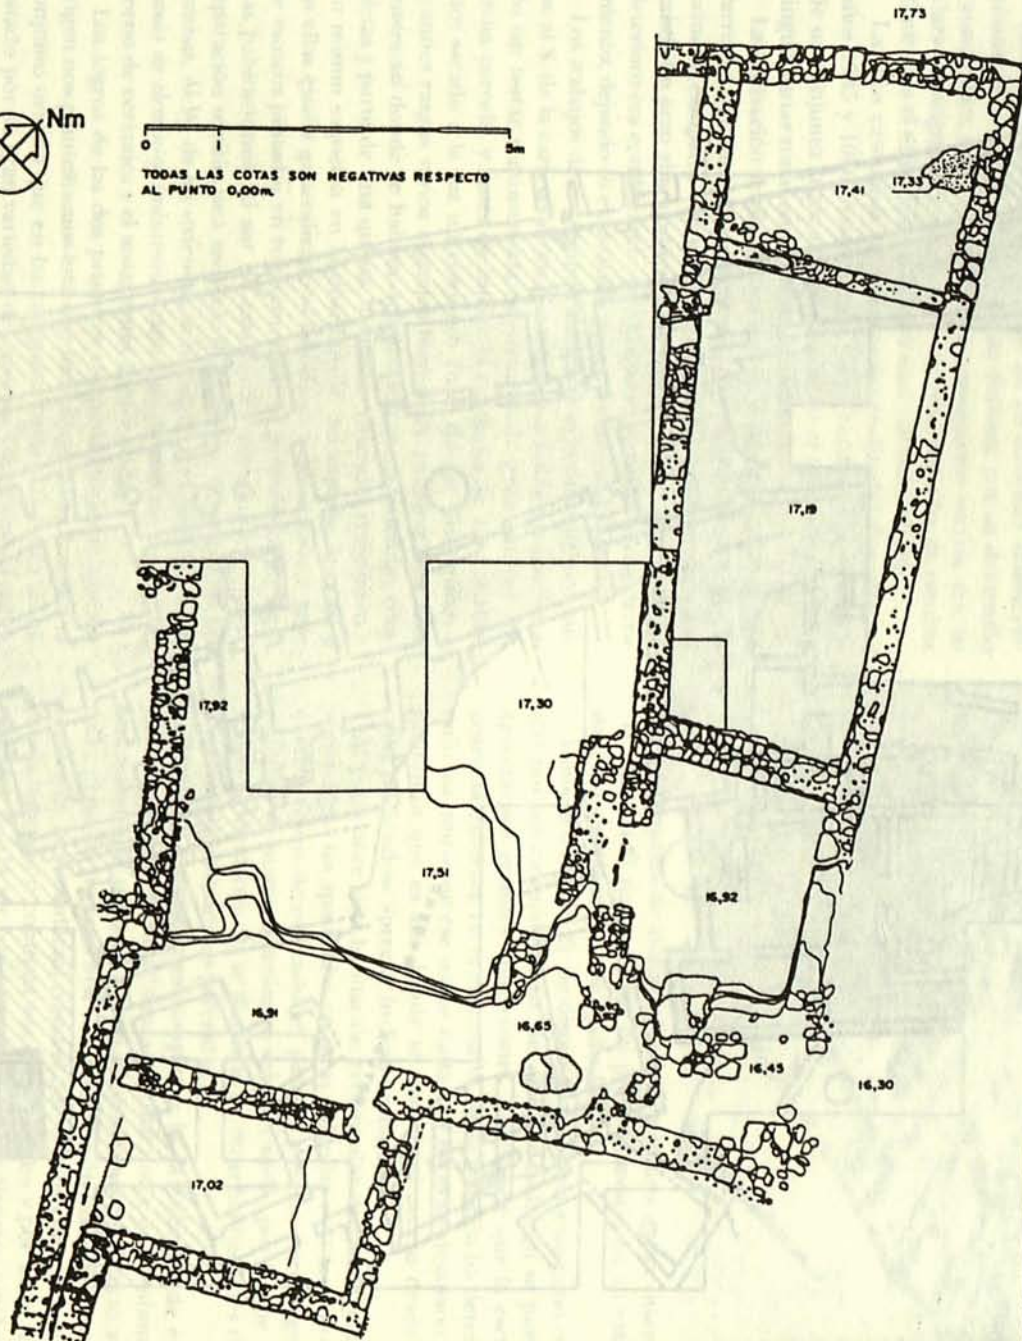
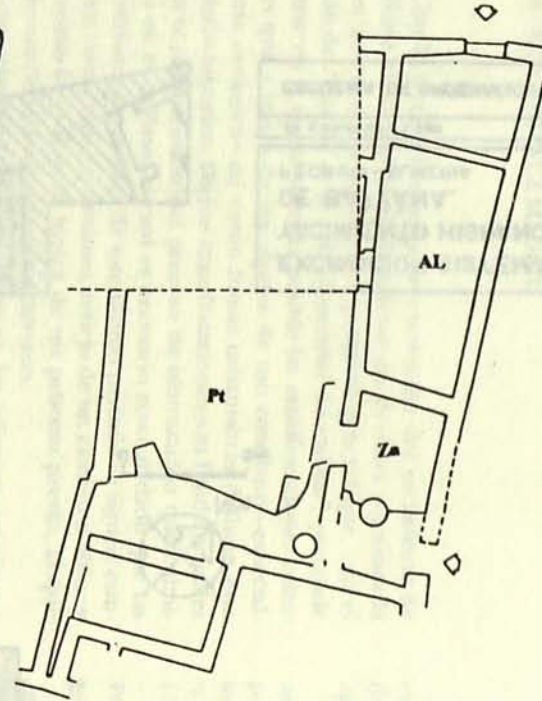
VIVIENDA 6
PLANTA Y ESQUEMA MICROESPACIAL

Vivienda 6 (figura 2). Se dispone en torno a un patio central por ahora incompleto, del que sin embargo se puede apreciar sus grandes dimensiones. A pesar de que la escasa potencia existente en la esquina W. de la vivienda ha deteriorado los muros de ese sector hasta casi hacerlos desaparecer, pensamos que es ahí donde se situaría el acceso desde la calle, pudiéndose apreciar incluso un zaguán.

Al patio abre una habitación rectangular de gran tamaño semejante a las aparecidas en otras viviendas y en las que no quedan restos de estucado en paredes y suelo, pero sí gran cantidad de material cerámico sobre el suelo, por lo que en ambas particularidades se distancia de otras habitaciones con características espaciales parecidas.

Otras dos habitaciones completan lo descubierto de esta vivienda. Una es la situada en el vértice norte de la misma y está aislada del resto de la casa, teniendo acceso directo a la calle. El hecho de presentar una distribución homogénea con el resto de la vivienda, así como el que su muro de separación con la habitación contigua sea muy estrecho y por tanto difícilmente pueda ser considerado como medianero, nos hace considerar la pieza como parte integrante de esta casa, pero pensamos que puede cumplir una función no residencial (almacén, taller o tienda) lo que motivaría su acceso independiente.

La otra habitación, situada en el sector sur de la vivienda, ya fue excavada el año anterior. La presencia de material cerámico común, hogar y ceniza nos hace suponer su función como cocina.

Es también particular de esta vivienda el método utilizado para la nivelación del terreno donde se asienta. La roca, como ya hemos indicado en otros informes, viene siendo sostén directo de muros y suelos en la mayoría de las habitaciones descubiertas durante las campañas anteriores, sin embargo el desnivel de ella en este sector, reflejado perfectamente en la pendiente de la calle, no provoca un aterramiento del suelo elevando la cota de la casa como es normal en otros sectores, sino un recorte de la delgada costra calcárea, sobre todo en el E. y N.E. de la vivienda, encajonando su cimentación en los estratos de grava que se extienden por debajo de dicha roca. Es característico en estos cimientos la utilización de una especie de "opus spicatum", tipo de obra que generalmente hemos apreciado allí donde se utiliza alguna cimentación (fotografía 2). Las primeras hiladas de ésta no presentan aquí ningún tipo de mortero entre ellas y su función consistía en crear un suelo firme sobre la grava, a partir del cual se realizaría la cimentación y el muro.

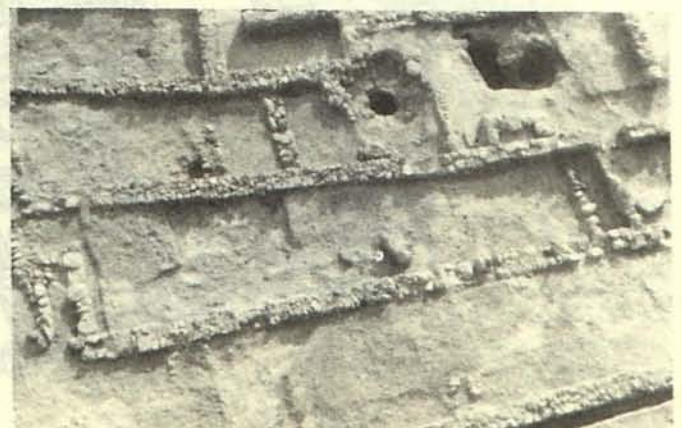
FOTOGRAFIA 3. Vista del establo con abrevadero y pesebre en los extremos.

El establo (fotografía 3) se configura como un espacio rectangular muy alargado con acceso desde la calle y en el que aparecen dos pequeñas estructuras rectangulares en ambos extremos. La existente al S.E., muy deteriorada, posiblemente fuese la base de una piletta con función de abrevadero. La del lado opuesto sería el pesebre. La circunstancia de que la separación de este último del zaguán colindante se haga mediante un estrecho muro de poca consistencia nos hace creer que dicho muro estaría elevado sólo hasta media altura para permitir la alimentación de los animales desde el interior de la casa.

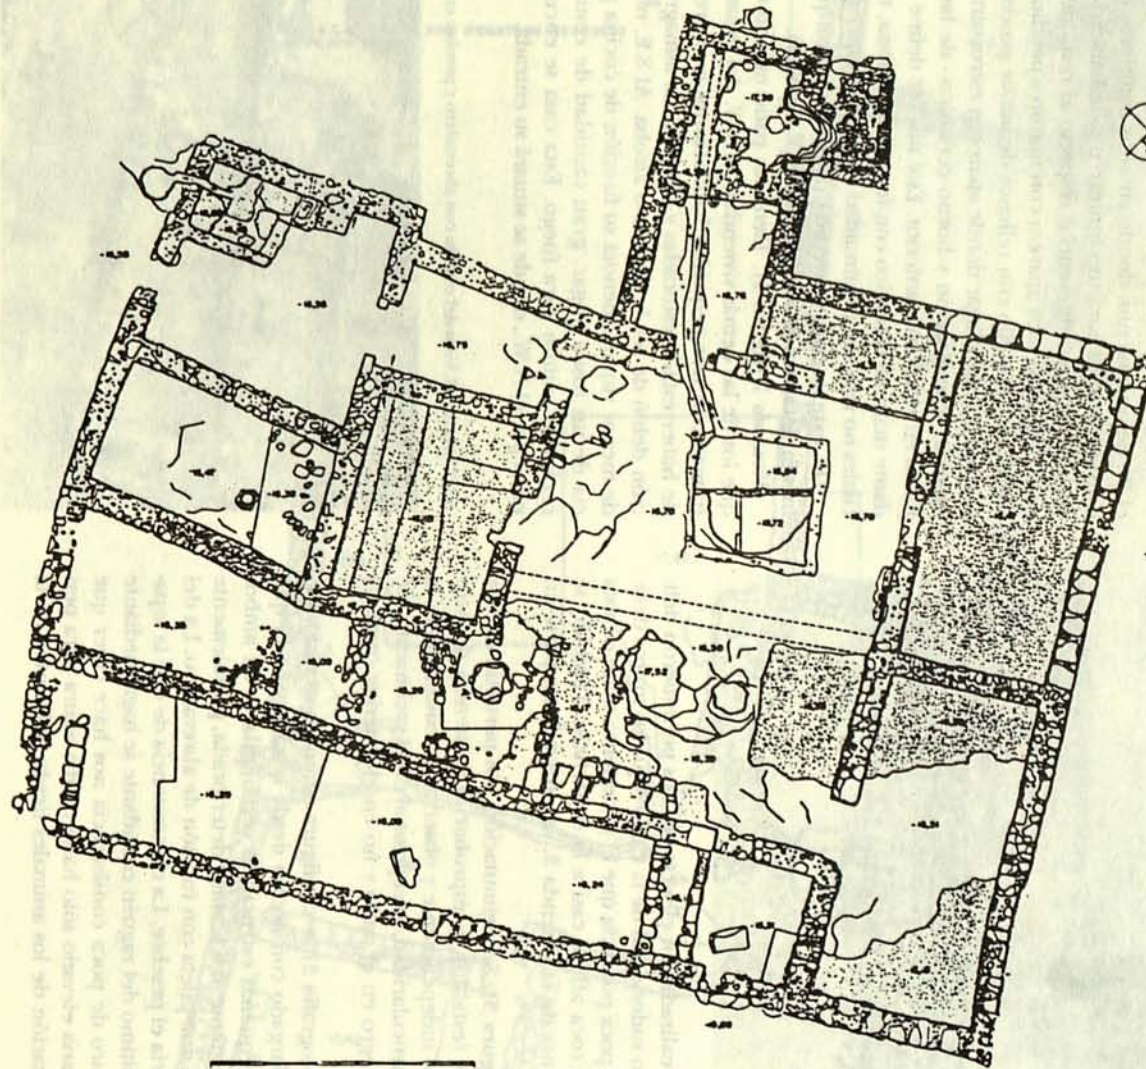
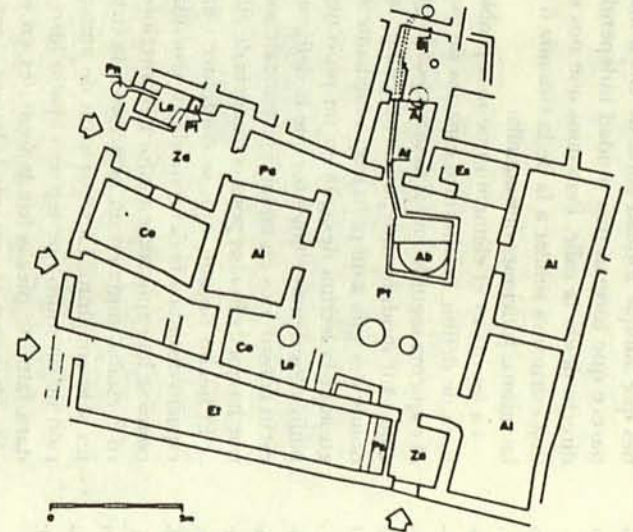
VIVIENDA 2-3
PLANTA Y ESTUERA INDIVIDUAL

Vivienda 3 (figura 3). Su delimitación nos permitió definir nuevos espacios (establo), comprobar la existencia de otro taller con acceso independiente y observar la existencia de la letrina con la particularidad, excepcional en el yacimiento, de tener el pozo negro en el patio y no en el exterior como es habitual.

En el sector S.E. de la vivienda se excavaron dos habitaciones que aunque forman parte de ella a niveles constructivos parece que forman una unidad independiente con acceso directo desde la calle. Pensamos que nos encontramos ante una estructura similar a la de la vivienda 6 y que desempeña las mismas funciones que aquella.

La letrina es el elemento que más problemas plantea a la hora de definir los distintos espacios de esta vivienda. Según el esquema seguido en las demás casas la letrina se conforma como un módulo independiente, siempre junto a la calle, donde desagüa a un pozo negro mediante atarjea. Sin embargo aquí la letrina desagüa en un pozo negro situado en el patio y los demás elementos que la definen (muros y tarima) están contruidos en tapial directamente sobre la roca, por lo que ha quedado muy poca constancia de ellos.

El hecho de que aquí se configure una distribución del espacio distinta a la del resto de las viviendas responde a que, como se ha explicado en informes anteriores, esta casa número 3 estaba unida en un principio a la vivienda 2, formando un sólo conjunto. La separación de ambas tras la construcción de un muro que separa el patio hizo que esta casa quedara falta de piezas fundamentales en el esquema de las viviendas urbanas —caso de la letrina—, por lo que tienen que realizar modificaciones para adaptar las mismas al espacio existente ya construido.

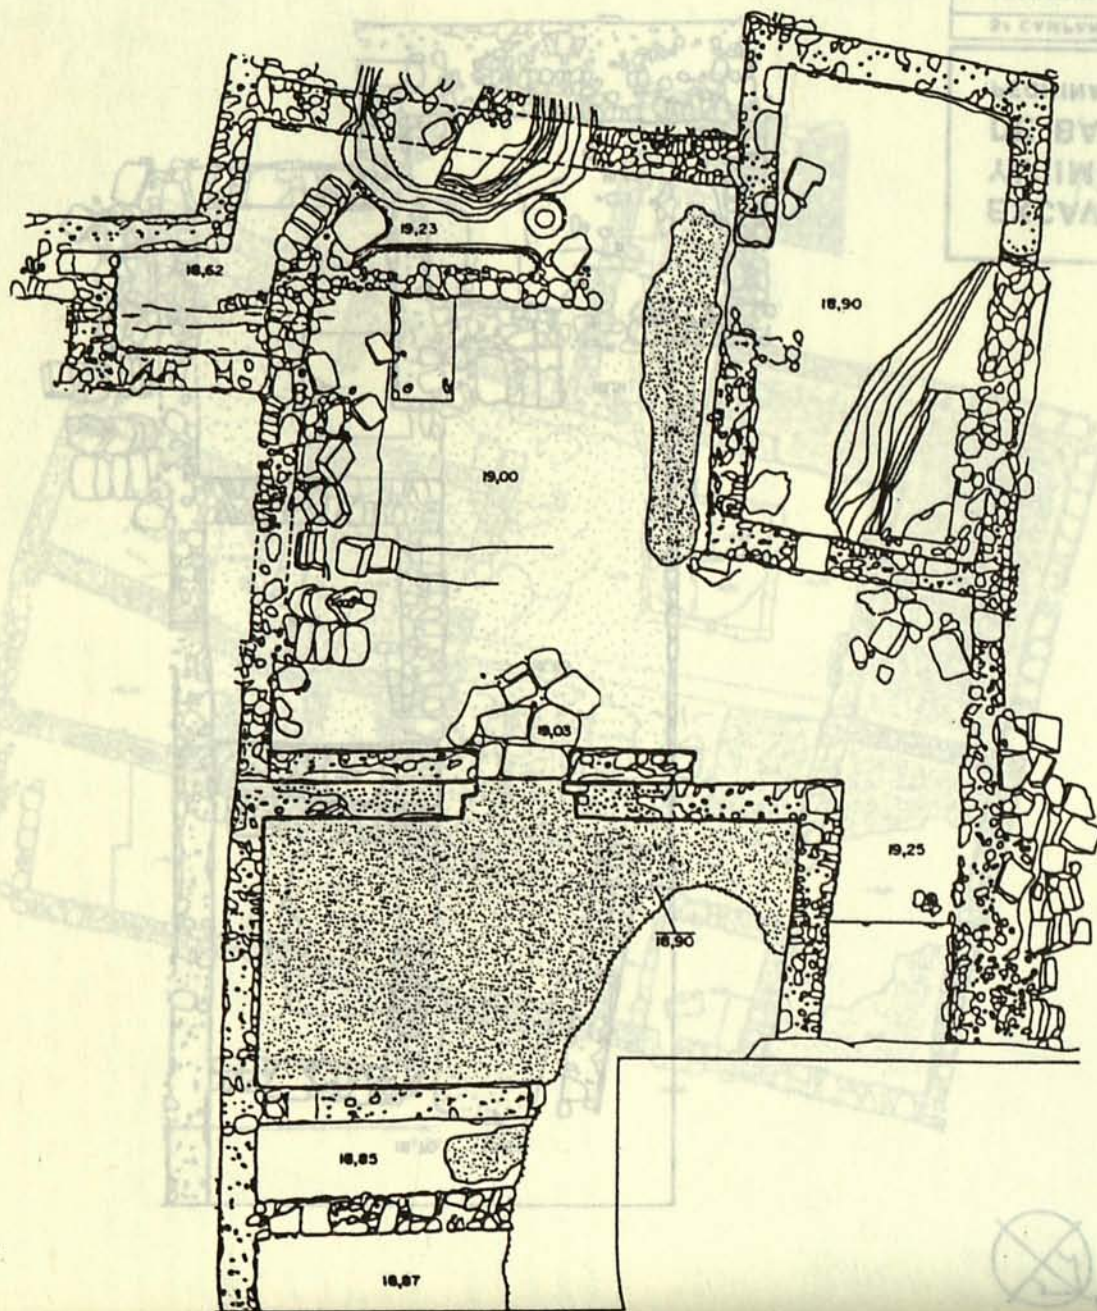
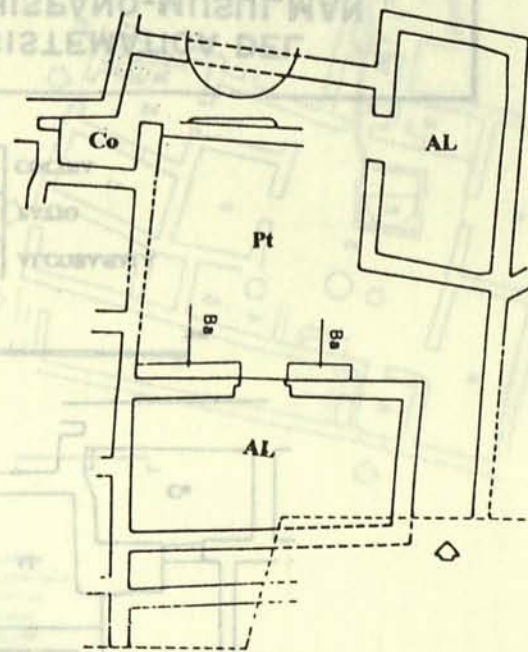
VIVIENDA 8
PLANTA Y ESQUEMA MICROESPACIAL

Vivienda 8 (figura 5). Al igual que la anterior está incompleta por el N.W. Ofrece un esquema típico de casa en torno a patio, en este caso con bancos. Al patio dan dos grandes habitaciones de forma rectangular, una de las cuales conserva su estucado y decoración en relativamente buen estado. Dicha decoración es semejante a la existente en la habitación al E. de la vivienda 4, que asimismo aparece de forma muy fragmentada en muchos otros sectores del yacimiento. La puerta de esta habitación presenta mochetas con quicialeras y está enmarcada por jambas, realizadas una con ladrillos y otra con sillares de arenisca. Pero lo más notable es la presencia en el derrumbe de dichas jambas de restos de un arco realizado en yeso. Por el radio aproximado de los restos existentes (0,73 m.) consideramos que su desarrollo, teniendo en cuenta la luz de la puerta (1 m.), sólo puede configurar un arco de herradura (figura 6).

La alberca perteneciente a la vivienda 8, de paredes de adobe, se ubica en el centro del patio y tras cegarse se construye encima un estrecho muro que parece servir de parapeto para el acceso a la cocina (fotografía 5).

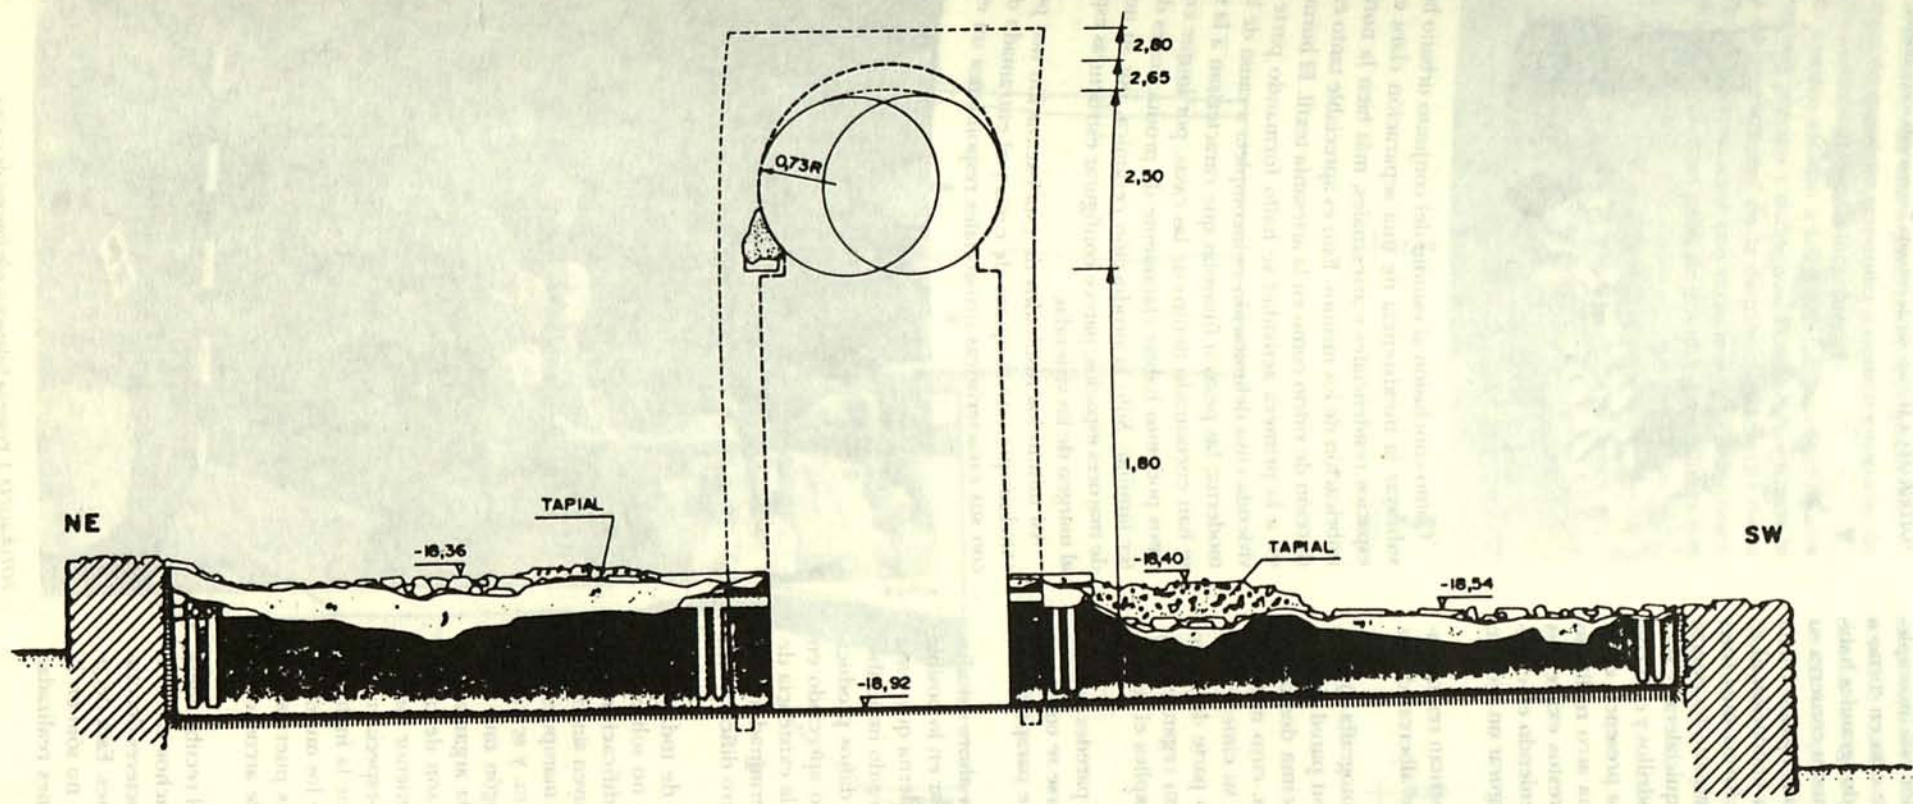
VIVIENDA, 8 SECCION/ALZADO A-A'

RESTITUCION GRAFICA ACCESO ALCOBA / SALA NW. **6**

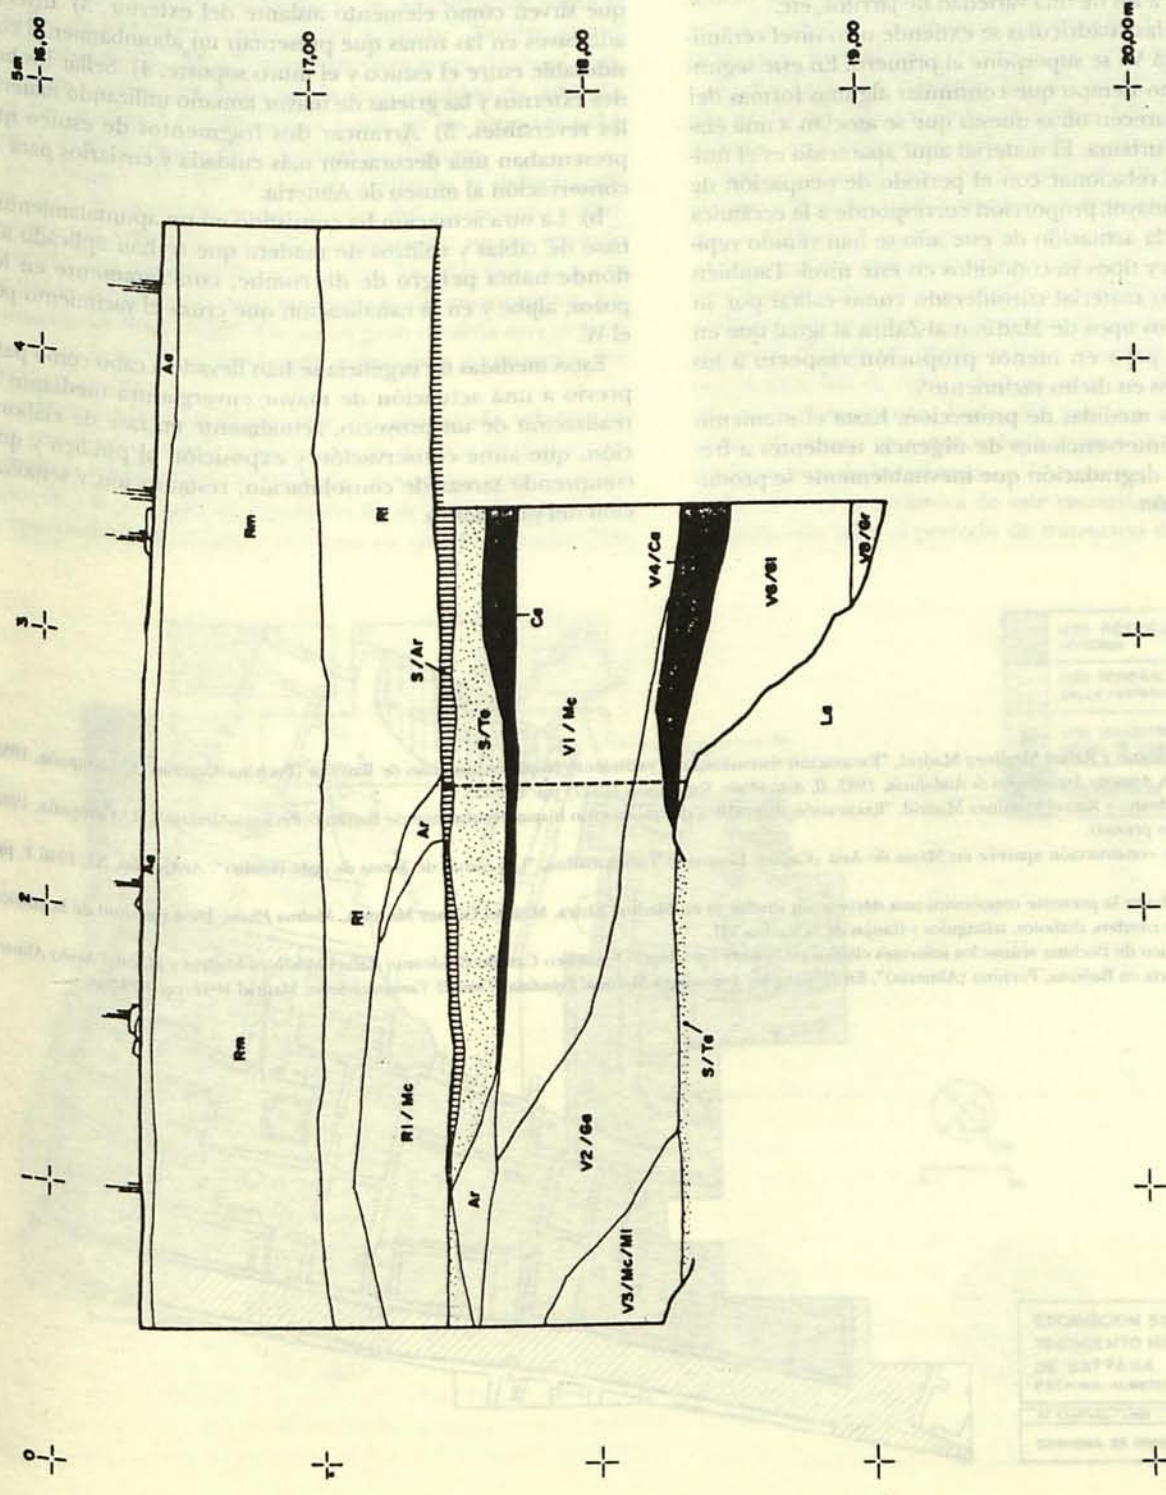
CUADRICULA L.12
PERFIL NW

Los resultados de las dos campañas anteriores nos llevaron a la conclusión de la existencia de dos niveles cerámicos para el yacimiento (figura 7). La actuación de este año nos lo ha confirmado.

En resumen podemos indicar que tenemos un primer nivel cerámico que se asocia a un alfar, y sin estructuras que podamos constatar con otros fines. Su extensión, por los indicios que tenemos, se reduciría al vértice W. de lo excavado.

Corresponden a este nivel tipos cerámicos diferentes a los del resto del yacimiento y lo consideramos como el primero de Pechina. Se define por una gran variedad de tipos con formas y variantes diversas, y aunque algunas tienen continuidad en el nivel superior, otras son exclusivas de este, como los jarritos con decoración incisa y asa muy desarrollada, los atafiores de borde volado y los dentados, las marmitas sin asa y borde semejante a los de una variedad de jarritos, etc.

En el resto de las cuadrículas se extiende otro nivel cerámico, que en la zona W. se superpone al primero. En este segundo nivel, al mismo tiempo que continúan algunas formas del nivel inferior, aparecen otras nuevas que se asocian a una etapa de expansión urbana. El material aquí aparecido es el único que podemos relacionar con el período de ocupación de las viviendas y la mayor proporción corresponde a la cerámica común. Durante la actuación de este año se han venido repitiendo las formas y tipos ya conocidos en este nivel. También sigue apareciendo material considerado como califal por su paralelismo con los tipos de Madinat al-Zahrā al igual que en años anteriores, pero en menor proporción respecto a los tipos desconocidos en dicho yacimiento⁴.
