Las huellas del tiempo en la iglesia de Alhama

David Martínez Amate

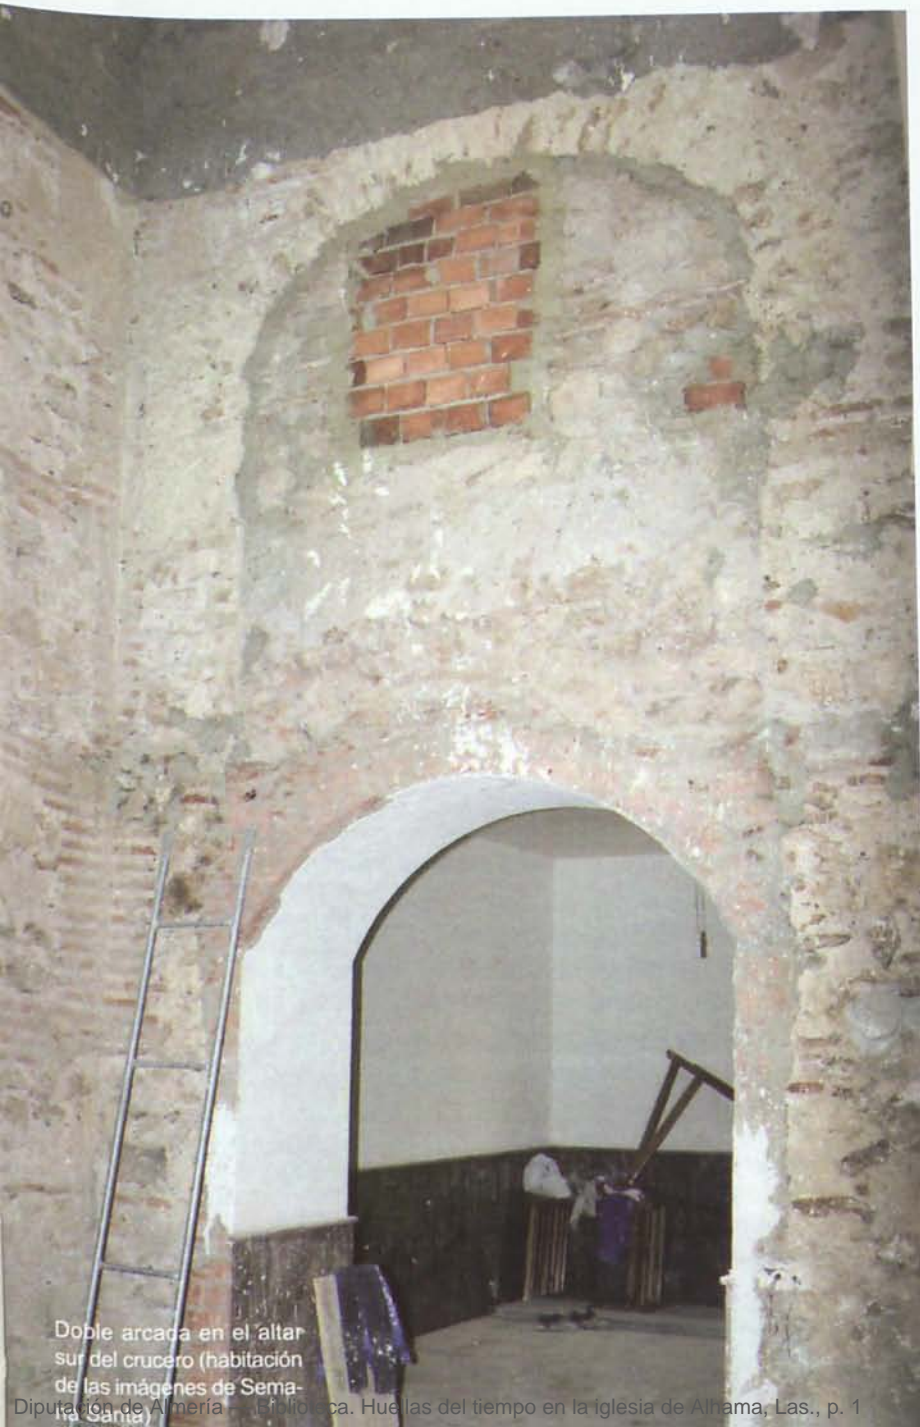
Doble arcada en el altar sur del crucero (habitación de las imágenes de Semana Santa)

En la zona Sur del crucero —la de San Nicolás— no se observa ninguna ventana, si bien se abre una gran puerta rematada con arco de medio punto que da acceso al actual cuarto donde se guardan las imágenes de la Semana Santa. Sobre éste, tal como se ha comentado en líneas anteriores, se construye otro de iguales dimensiones, que posteriormente será cegado y en su parte superior izquierda y se abrirá una ventana que luego volverá a cerrarse.

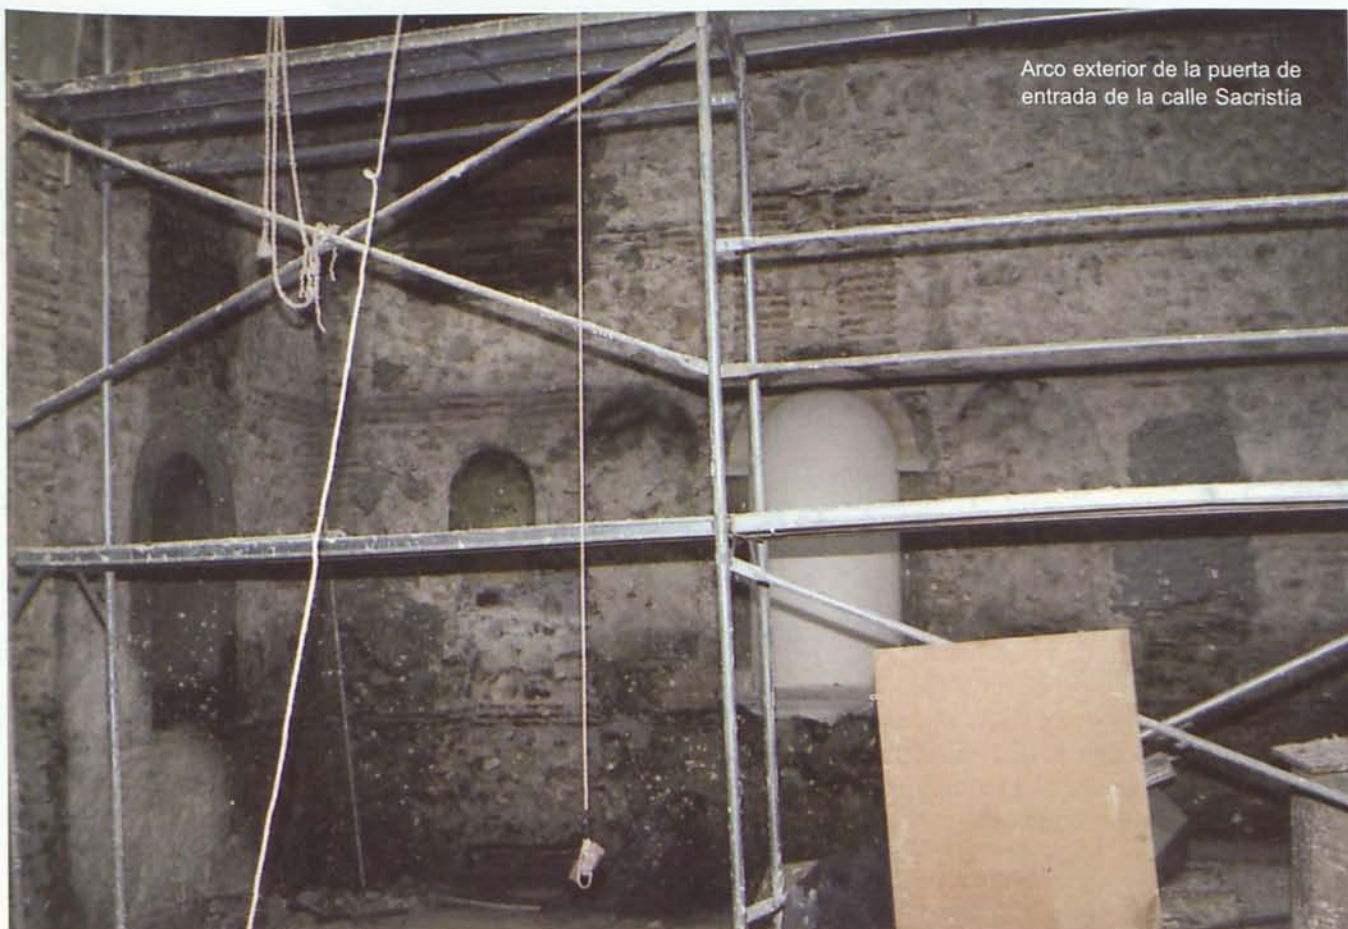
Arco exterior de la puerta de entrada de la calle Sacristía

se abre una puerta de 2.90 metros de ancho y una altura hasta el inicio del arco de 3.00 metros, esta puerta está rematada en el exterior por un arco de medio punto hecho de ladrillos de los que dos conservaban un vidriado en color verde oscuro. En el interior, el arco de esta puerta es de medio punto rebajado y esta hecho también de ladrillo. Sobre esta puerta se hace después una ventana de 1.50 metros de

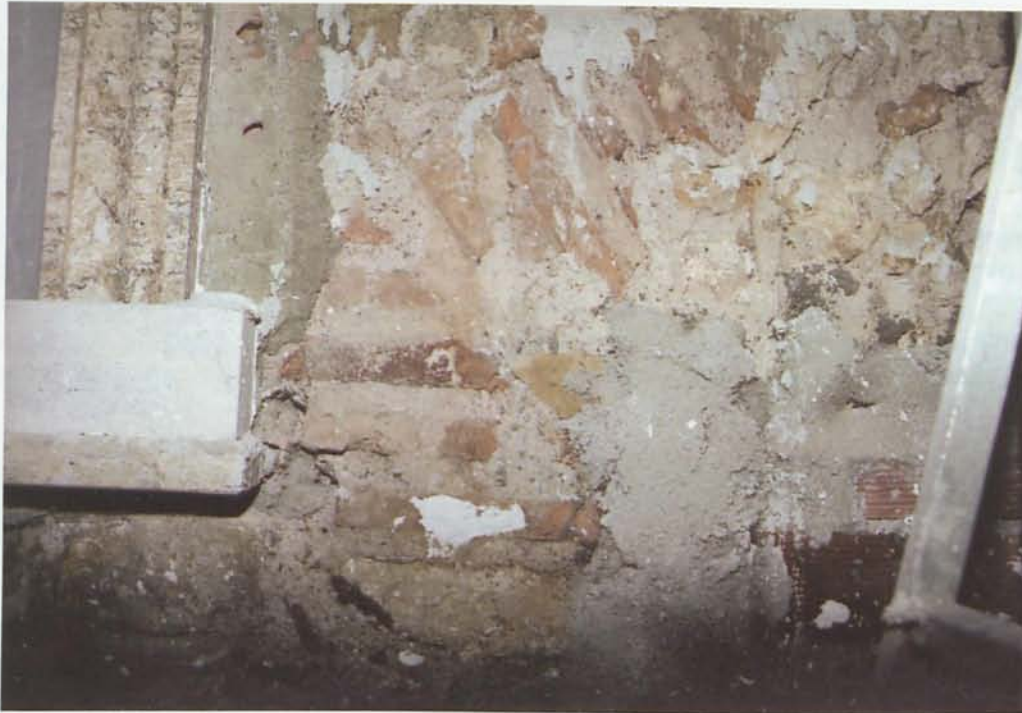
Arco de ladrillo que parece se corresponde con la puerta de entrada del primer edificio religioso.

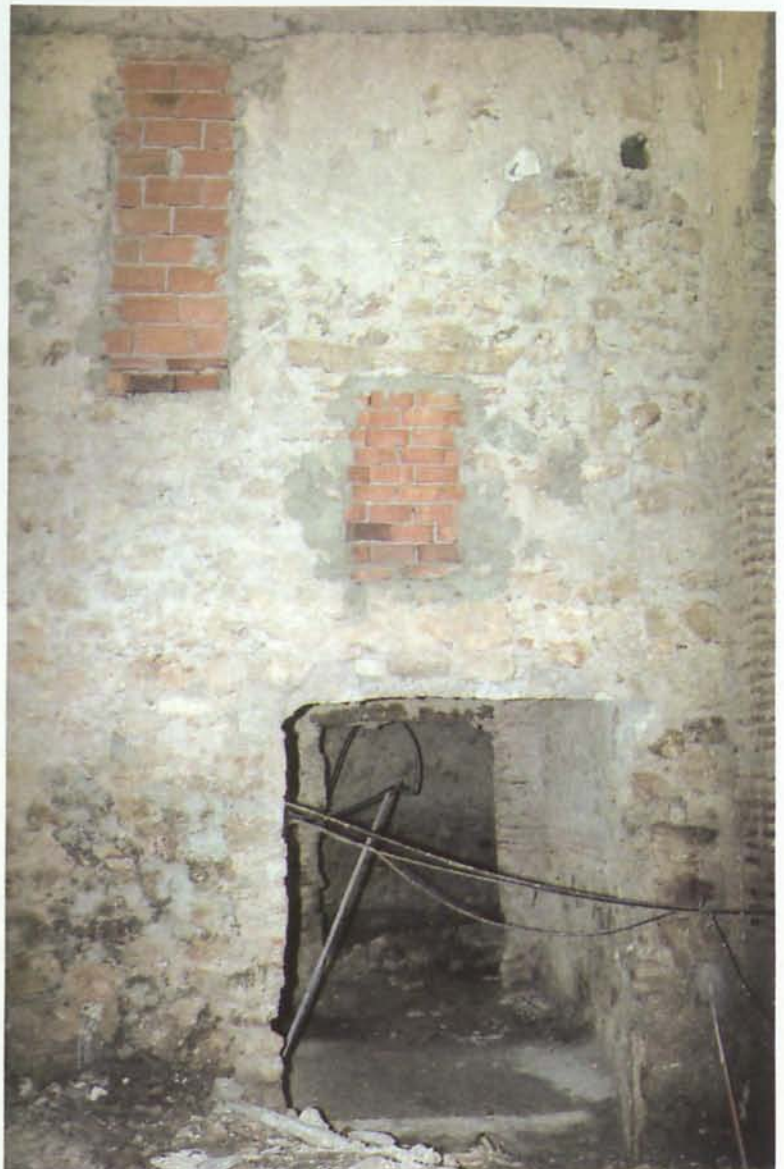
Ventanas sobre la puerta de la sacristía

Situándonos en la zona del altar mayor, observamos que en la pared Norte se abre un hueco para hacer la puerta de la sacristía, y sobre ésta se coloca una nueva ventana más grande que la que existía en esa pared, tapándose esta última. Se achica la puerta de entrada a la torre, se convierte la puerta de medio punto en una rectangular más pequeña para que guarde simetría con la de la sacristía.
