INTERVENCIÓN ARQUEOLÓGICA DE URGENCIA EN CALLES LEAL DE IBARRA, REAL, FLORIDABLANCA Y PLAZA DE SAN PEDRO (ALMERÍA)

FRANCISCO MIGUEL ALCARAZ HERNÁNDEZ

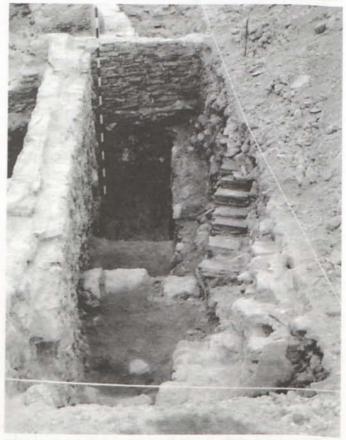
LAM. I. Las estructuras mas recientes han afectado profundamente el registro arqueológico.

han cortado parcial o totalmente gran parte de las estructuras precedentes, haciendo difícil su interpretación y datación (Lam. I)

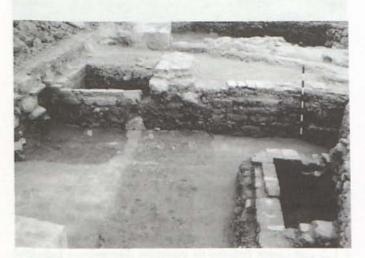
LAM. II. Primera fase. Estructura domestica. Cierre norte de la mayor de las dependencias.

longitud documentada de 4,20 metros. La anchura es de 2,20 metros. El cierre norte de esta habitación y probablemente de la vivienda esta formado por piedras en un primer tramo y ladrillos dispuestos longitudinalmente sobre una de sus lados mayores (E 8). Este muro, con al menos dos fases constructivas, tenia una puerta posteriormente cerrada (Lam. IV). Esta casa presenta dos momentos de ocupación muy próximos en el tiempo que están indicados por la superposición de suelos y el revoco de las paredes presentes en las dos habitaciones excavadas (Lam. V).

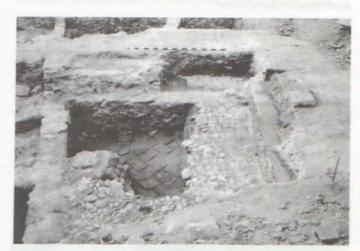
LAM. VI. Primera fase. Suelo de barro. Posible vivienda.

En las áreas 2.2, 3.1, 3.2, 4.2 y 4.3 hemos documentado otras estructuras que por el material asociado, situación estratigráfica y características constructivas consideramos que pertenecen a esta primera fase de ocupación (Lam. VI área 3.2). Pero dado el carácter fragmentario de las mismas y lo reducido de sus dimensiones es difícil determinar su funcionalidad aunque probablemente sean espacios domésticos .

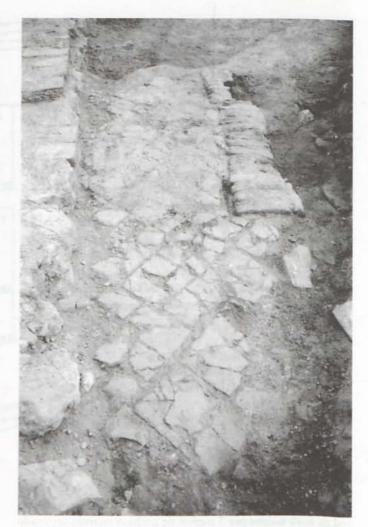
LAM. VII. Segunda fase. Suelo de barro y alberca, sobre la mayor de las dependencias de la Primera fase.

A esta segunda fase corresponden los restos de una vivienda documentados en las áreas 1.1 y 4.1. de la que solo se ha conservado un pavimento de mortero asociado a un muro de ladrillos y un suelo de losas de barro en torno a una alberca (Lam. VII). Esta casa esta construida sobre la vivienda de la primera fase manteniendo probablemente la misma planta ya que reutiliza sus muros perimetrales. El suelo de mortero (Lam. VIII) (E9)

corresponde a una habitación construida sobre la menor de las estancias anteriormente descritas de la que aprovecha su cierre norte (E 8). Al sur de esta habitación encontramos otra dependencia con suelo de losas de barro y alberca de ladrillos (E 16) que coincide, al menos parcialmente, con la mayor de las habitaciones descritas para la fase anterior.
