INTERVENCIÓN ARQUEOLÓGICA DE URGENCIA EN CALLES LEAL DE IBARRA, REAL, FLORIDABLANCA Y PLAZA DE SAN PEDRO (ALMERÍA)

FRANCISCO MIGUEL ALCARAZ HERNÁNDEZ

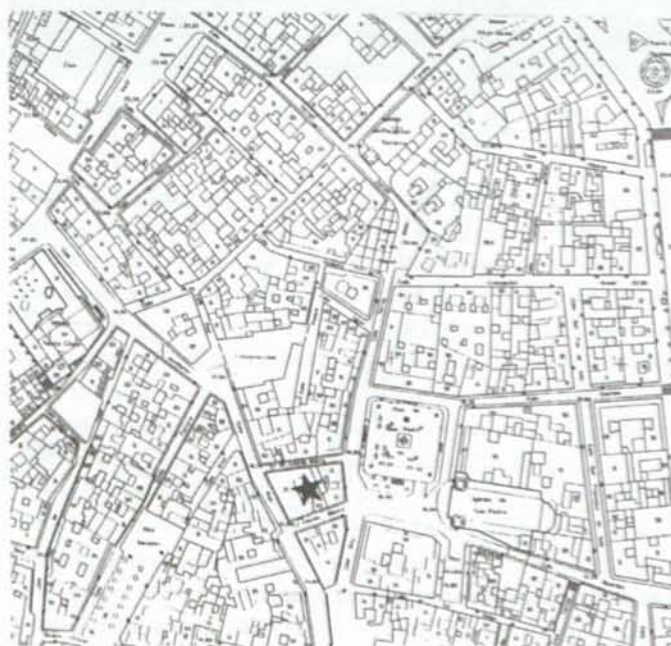
FIG. 1. Situación del solar.

El solar objeto de nuestra intervención arqueológica esta situado en el centro histórico de la ciudad. Delimitado por las calles Leal de Ibarra al norte, Real al oeste, Floridablanca al sur y Plaza de San Pedro al este, esta contemplado con un "Nivel de Protección II" o "Protección Normal" en el "Plano de Zonificación y Protección Arqueológica" del P.G.O.U. de Almería (Fig. 1).

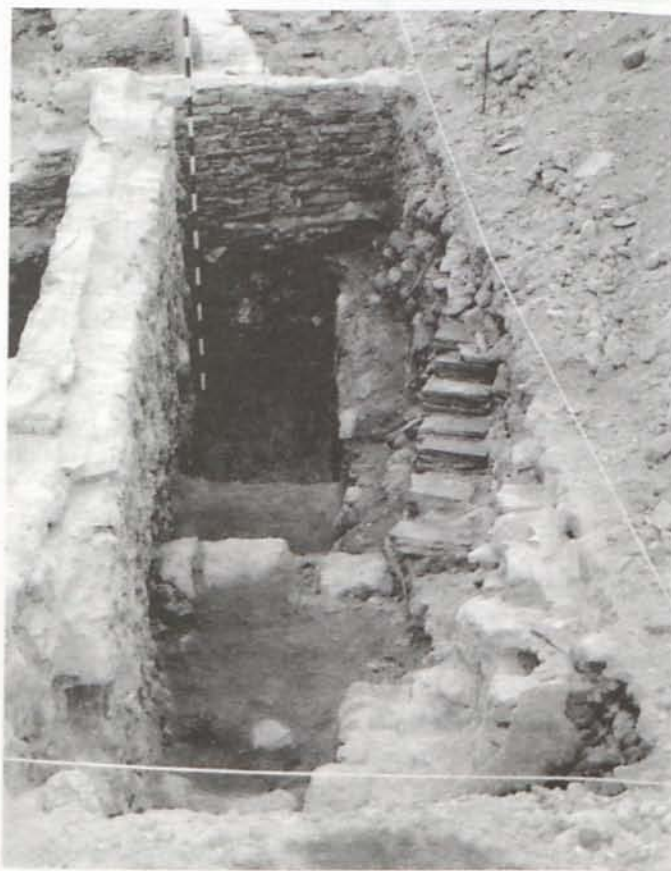
LAM. I. Las estructuras más recientes han afectado profundamente el registro arqueológico.

han cortado parcial o totalmente gran parte de las estructuras precedentes, haciendo difícil su interpretación y datación (Lam. I)

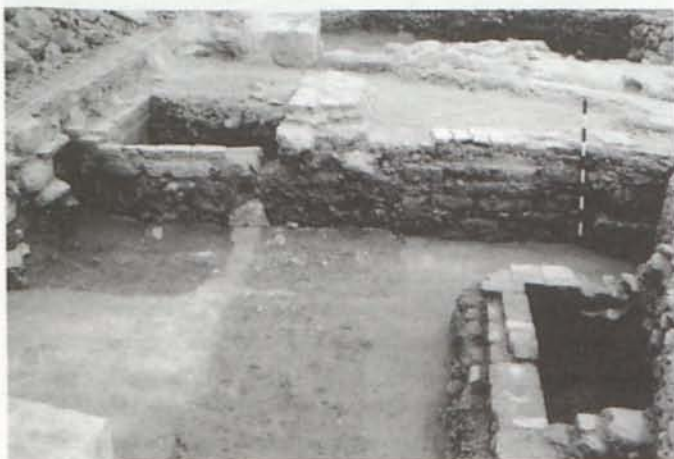
LAM. II. Primera fase. Estructura domestica. Cierre norte de la mayor de las dependencias.

En las áreas 1.1, 4.1, 4.2 y 4.3 excavamos una posible vivienda musulmana que descansa sobre niveles estériles arqueológicamente siendo la primera ocupación documentada. Es una construcción de planta rectangular de la que conocemos dos dependencias. La habitación de mayor tamaño tiene una longitud de 6,40 metros por 5 metros de anchura estando orientado su eje mayor de suroeste a nordeste. El cierre norte (Lam. II) está formado por sillares trabados y cubiertos de mortero de cal y arena y pintado a la almagra en el zócalo interior (E 13). El cierre oeste, excavado parcialmente, es de mortero muy pobre y tierra conservándose aun el revoco de mortero pintado in situ (E 150). Al sur el posible muro de delimitación de la estancia es de piedra y mortero y con zócalo pintado a la almagra (E 34). El límite este de la construcción está indicado por una pequeña elevación del suelo (E 102). Adosada al norte se sitúa una habitación de dimensiones más reducidas (Lam. III). Su eje mayor está también orientado de suroeste a nordeste con una

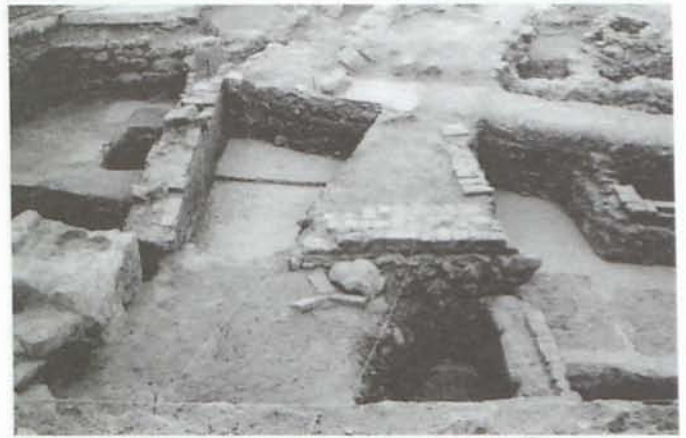
LAM. III. Primera fase. Estructura domestica. Vista de las dos dependencias documentadas.

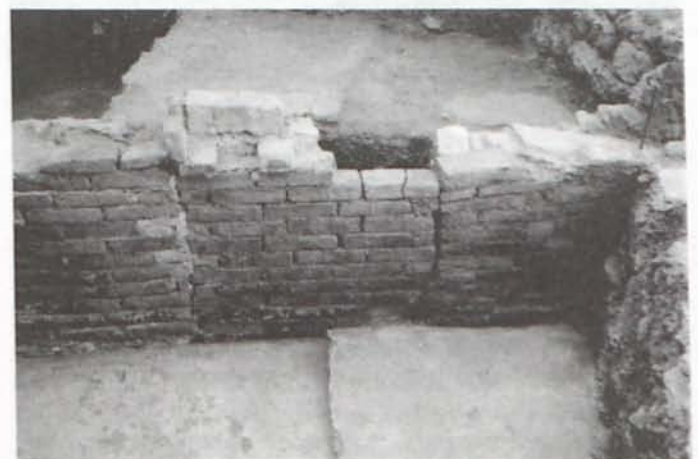
LAM. IV. Primera fase. Estructura domestica. Acceso cerrado en el segundo momento de ocupación.

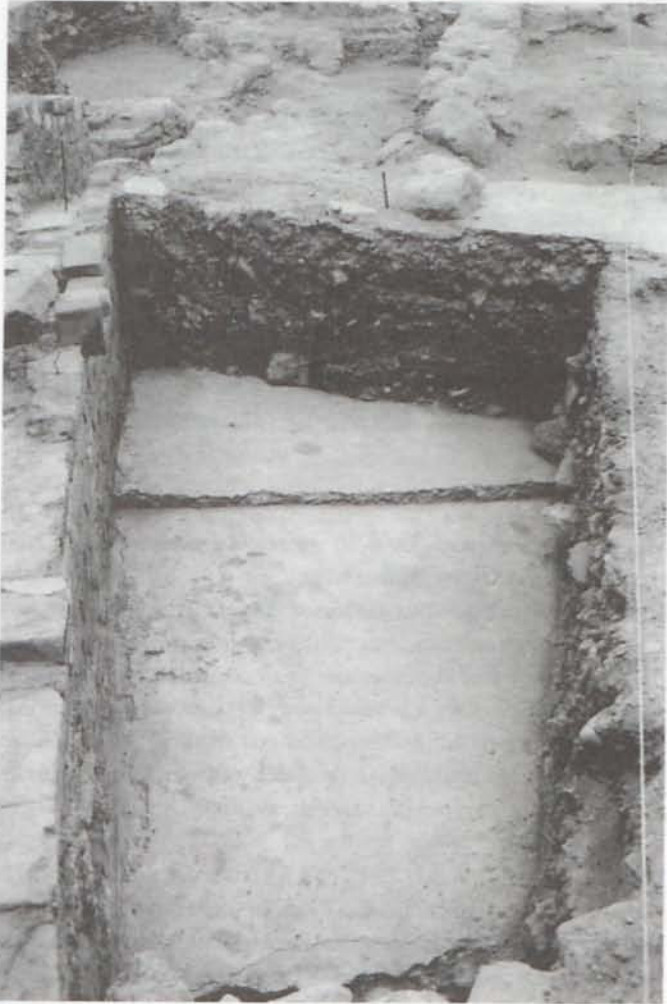
LAM. V. Primera fase. Estructura domestica. Superposición de suelos.

longitud documentada de 4,20 metros. La anchura es de 2,20 metros. El cierre norte de esta habitación y probablemente de la vivienda está formado por piedras en un primer tramo y ladrillos dispuestos longitudinalmente sobre uno de sus lados mayores (E 8). Este muro, con al menos dos fases constructivas, tenía una puerta posteriormente cerrada (Lam. IV). Esta casa presenta dos momentos de ocupación muy próximos en el tiempo que están indicados por la superposición de suelos y el revoco de las paredes presentes en las dos habitaciones excavadas (Lam. V).

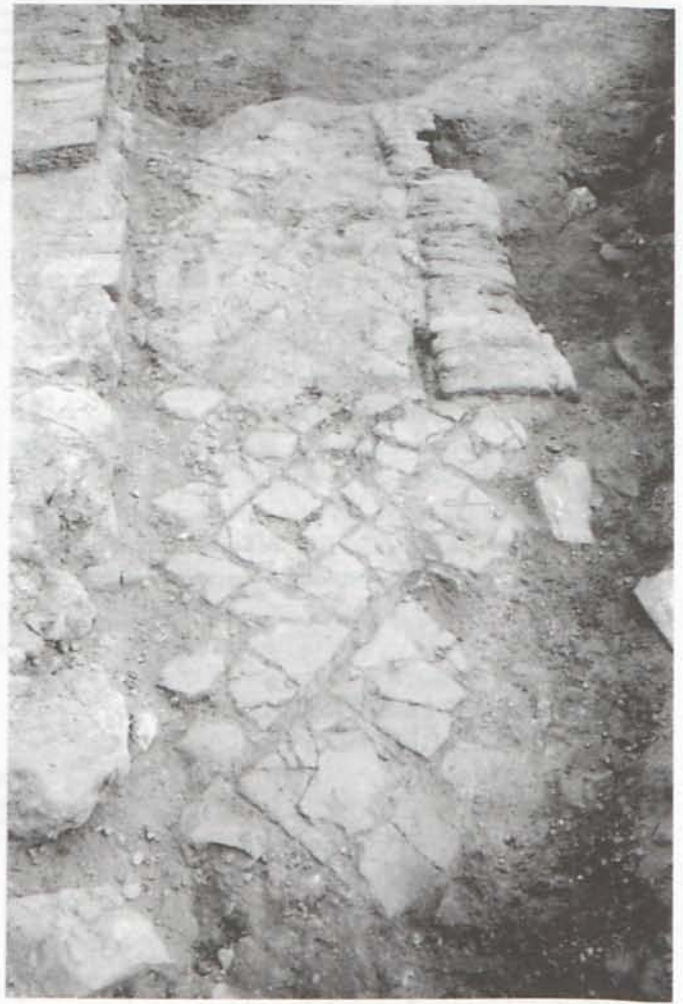
LAM. VII. Segunda fase. Suelo de barro y alberca. sobre la mayor de las dependencias de la Primera fase.

A esta segunda fase corresponden los restos de una vivienda documentados en las áreas 1.1 y 4.1. de la que solo se ha conservado un pavimento de mortero asociado a un muro de ladrillos y un suelo de losas de barro en torno a una alberca (Lam. VII). Esta casa está construida sobre la vivienda de la primera fase manteniendo probablemente la misma planta ya que reutiliza sus muros perimetrales. El suelo de mortero (Lam. VIII) (E9)

corresponde a una habitación construida sobre la menor de las estancias anteriormente descritas de la que aprovecha su cierre norte (E 8). Al sur de esta habitación encontramos otra dependencia con suelo de losas de barro y alberca de ladrillos (E 16) que coincide, al menos parcialmente, con la mayor de las habitaciones descritas para la fase anterior.

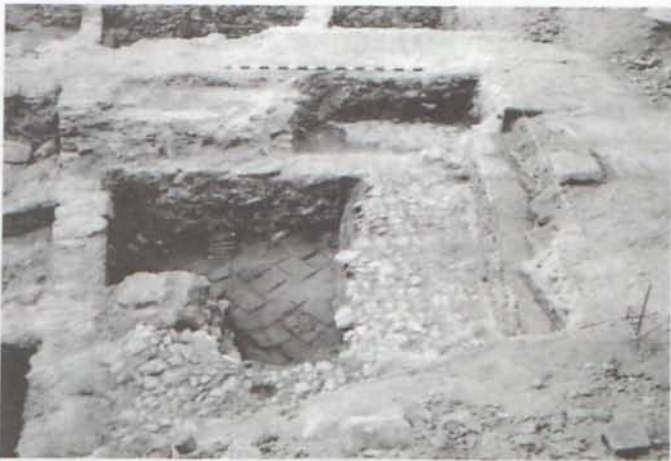
LAM. VI. Primera fase. Suelo de barro. Posible vivienda.

En las áreas 2.2, 3.1, 3.2, 4.2 y 4.3 hemos documentado otras estructuras que por el material asociado, situación estratigráfica y características constructivas consideramos que pertenecen a esta primera fase de ocupación (Lam. VI área 3.2). Pero dado el carácter fragmentario de las mismas y lo reducido de sus dimensiones es difícil determinar su funcionalidad aunque probablemente sean espacios domésticos.

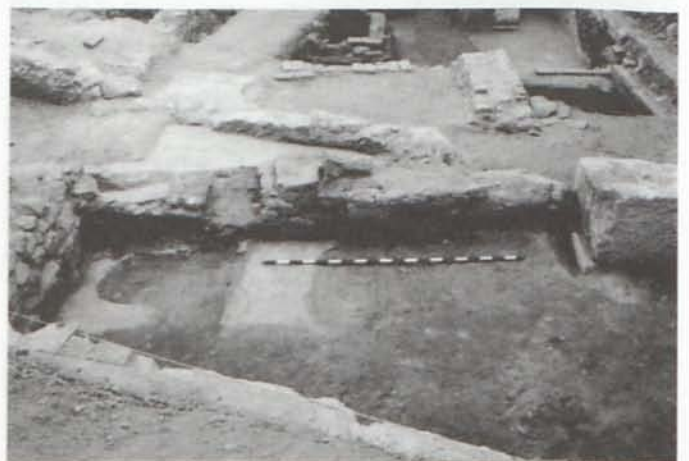
LAM. VIII. Segunda fase. Suelo de mortero sobre la menor de las dependencias de la Primera fase.

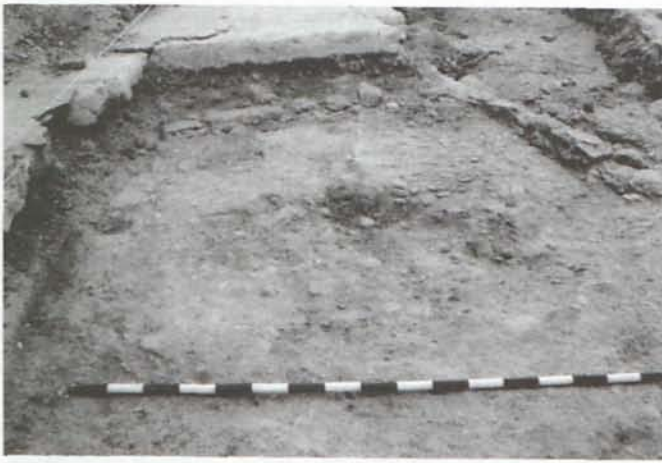
LAM. IX. Tercera fase. Suelo de pequeños cantos rodados.

Sobre las construcciones musulmanas más recientes hemos documentado una serie de estructuras que corresponden a las primeras edificaciones cristianas. La mayoría son cimentaciones muy fragmentadas de espacios domésticos de los que es prácticamente imposible reconstruir su planta. Únicamente podemos destacar un suelo empedrado (E 3), en las áreas 1.1 y 1.2, con cantos rodados de pequeñas dimensiones que debe corresponder a una vivienda (Lam. IX). Este suelo fue cubierto

posteriormente en distintas ocasiones con mortero para corregir zonas de hundimiento.

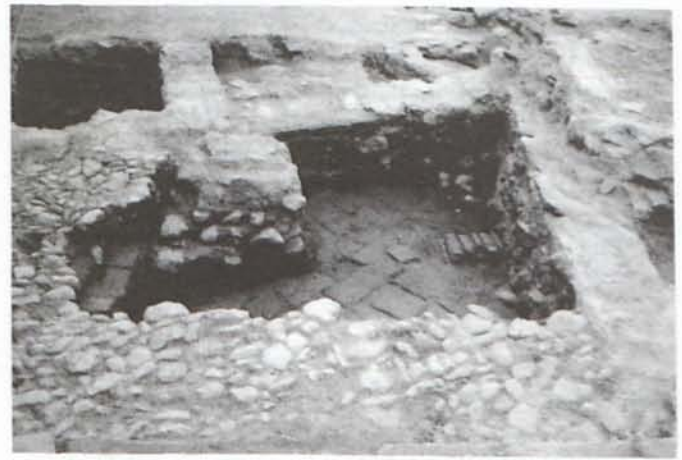
LAM. X. Cuarta fase. Suelo de cantos rodados.

A esta fase corresponde la última vivienda edificada en el solar. Probablemente pertenezca también a este siglo una construcción, situada bajo la anterior, de la que únicamente se ha conservado un suelo a base de cantos rodados de mediano tamaño (E 92) documentado en las áreas 3.2 y 4.2 (Lam. X).
