# INTERVENCIÓN ARQUEOLÓGICA PREVENTIVA EN EL ENTORNO DEL CASTILLO DE SIERRO (ALMERÍA)

MELINA RUBIO RUBIO

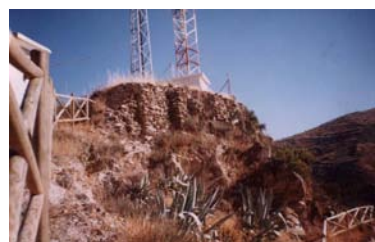
Lámina I. Restos de muros del castillo dirección sureste

Hacia la derecha, el camino da hacia la roca madre sobre la que se apoyan los paños de los muros del castillo, muy bien conservados en este lado sureste. Desde este camino se divisa el lateral sur de la torre, restos de muros y el último tramo de muralla del castillo, en cremallera. Este lado del camino presenta abundante relleno de material que ha ido cayendo del castillo progresivamente con las lluvias y otros agentes erosivos. Dentro del tramo 3, distinguimos dos tramos diferenciados, el tramo 3 A, primer tramo hasta la roca madre desde la plazuela en dirección sur y el tramo 3 B, desde la roca madre hasta el mirador. En total el tramo 3 tiene unos 40 metros de largo y una anchura que varía entre los 1'5 y los 2 metros.

Sería interesante una vez quitada la plataforma de hormigón excavar algún lateral del aljibe, todo cubierto de relleno, así como descubrir los restos visibles, de la muralla del castillo en su lado sureste.

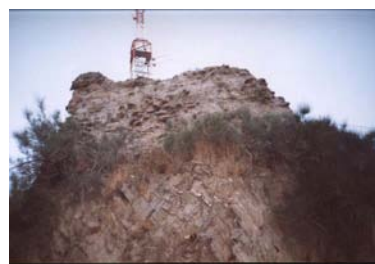
Lámina II. Torre

Por último quiero mencionar la torre, bien conservada en su frontal este y en su lado norte, pero totalmente caída en su lado sur, no estaría mal hacer una excavación en su interior, relleno por abundante tierra y tomar medidas oportunas por su conservación y posible restauración.

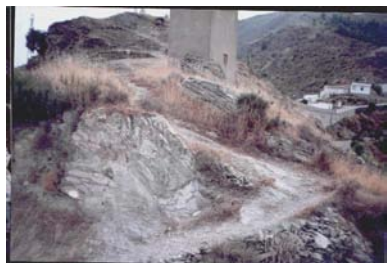
En el primer tramo (Lám III), de la parte inferior de roca madre no ha salido material, a excepción de algún resto de vidrio y cerámica contemporánea, en la parte más alta del camino, desde la que se divisa el resto del conjunto, ha aparecido abundante material de escombros contemporáneos, restos de yesos, piedras, así como restos de un botijo, lebrillos, peine de plástico, cabeza de muñeca, zapatillas viejas, etc. es decir material de desecho y basura, ya que esta zona, abandonada hace tiempo, se ha usado como escombrera de obras adyacentes. Desde el punto de vista arqueológico este primer tramo no ofrece datos interesantes, se trata de un camino, natural, entre la roca madre, que en su parte superior, presenta una zona de escombros y desecho contemporáneo, con abundante relleno.

Lámina III. Tramo 1

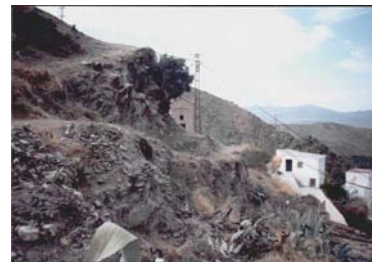
En el segundo tramo (lám IV), se procede a limpiar de piedras y matojos, todo el perfil del camino hasta la plazoleta. Este perfil, de 4 metros de largo y unos 2'60 metros de profundidad, presenta en algunos tramos restos de muros de contención, que parten de la roca madre, aunque en su mayoría se trata de simple relleno natural de roca madre disgregada. Se ha procedido a la limpieza de todo el perfil con el fin de buscar la roca madre para buscarle un asiento al muro de contención. Han aparecido restos de cerámica en los primeros metros del perfil. En cuanto a los estratos, en la parte superior encontramos restos de un primer muro de contención del terreno (USC 1), de unos 30 cm. de profundidad, bajo él restos de un abundante relleno de tierra gris, roca madre disgregada (US 2), bajo este relleno restos de piedras de derrumbe (US 3) pertenecientes a otra unidad constructiva (USC 2) en este caso un muro de alguna vivienda que se apoya directamente en la roca madre, bajo el derrumbe tenemos restos de un estrato con abundante cerámica de cocina, quemada y vidriada contemporánea y restos de carbones (US 4) y bajo este estrato otra unidad con pizarras y tierra anaranjada (US 5).

Estratigráficamente el tramo 2, presenta dos unidades, la primera sería el camino propiamente dicho, superficial de unos 20 cm. de profundidad, con abundantes restos de raíces vegetales y una tierra

de color marrón y una segunda unidad estratigráfica, formada por la roca madre disgregada, filita, con una tierra fina de color gris claro y abundantes piedras de distinto tamaño.

Lámina IV. Tramo 2

La parte picada del tramo 2 (US 1 y US 2), tiene unas dimensiones de unos 10 m de largo por 2'30 m de ancho. US 1, apenas presenta cerámica, pero sí restos de raíces y piedras, es una tierra de color marrón oscura, la capa superficial de unos 30-40 cm. de profundidad, US 2 presenta más restos de cerámica, y lo apreciamos en la zanja hecha para hacer el muro de contención del tramo 4 y otra zanja en medio para poder pasar la luz. Si bien es cierto que encontramos restos de cerámica, no ha aparecido ninguna unidad constructiva.

Tras picar y alisar el camino, se procede a hormigonar y enlosar.

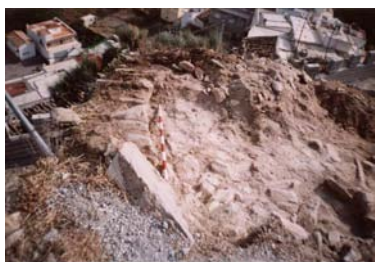
El tramo 4, es el camino de subida hacia el Castillo, presenta restos de muros de contención en la parte externa del camino, en la parte interna se aprecia también restos de pequeños paños murales que se asientan sobre la roca madre, pertenecientes al castillo.

Lámina V. Tramo 4. Muro exterior.

En este camino solamente se ha procedido a realizar una pequeña zanja, de unos 20 m de largo, 30 cm de ancho y 30 cm de profundidad. En algunos puntos del camino se aprecia la roca madre, que va apareciendo en algunos puntos y desapareciendo en otros. Hemos recogido restos de cerámica sobre todo nazarí (lám VI) y limpiado la parte superior, antes de hacer la zanja con el fin de poder determinar la posible existencia de un muro de cierre, sin embargo el muro externo que se aprecia en el camino en la parte alta (lám V), aparece roto por una zanja de luz que se hizo hace bastantes años y la parte limpiada no es sino abundantes restos de piedras de relleno y sin forma. Posible relleno echado allí al hacer la zanja.

En la parte baja de este camino se ha realizado un muro de contención, cuya zanja parte del tramo 2, este muro se ha unido a los restos murales antiguos, sin dañarlos.

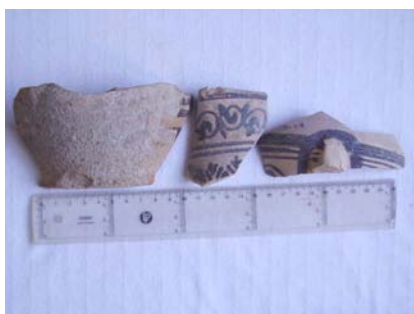
Lámina VI. Cerámica nazarí. Tramo 4.
