INTERVENCIÓN ARQUEOLÓGICA PREVENTIVA EN EL ENTORNO DEL CASTILLO DE SIERRO (ALMERÍA)

MELINA RUBIO RUBIO

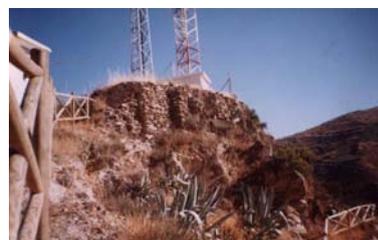
Lámina I. Restos de muros del castillo dirección sureste

Si partimos desde el lado sur, es decir desde el cementerio viejo hacia el este, la plazuela encontramos lo siguiente: En primer lugar una muralla en cremallera, que presenta una columna saliente, una entrante y otra saliente, con una altura aproximada de dos metros. La muralla es de mampostería de cantos rodados y se asienta sobre la roca madre, de ahí que en unos puntos baje más que en otros, siguiendo la forma de la roca madre (lám I). La muralla en este lado es bastante continua, si bien la zona superior del conjunto está arrasada hasta nivel de suelo, bien por relleno o bien por la colocación de las antenas. Tras este paño mural continuo, hay otros paños discontinuos, según la roca-madre y el derrumbe. Por último encontramos la torre (lám II), más deteriorada en su lado sur, con mortero potente de cal y de mampostería. Se encuentra rellena de arena y es posible en un futuro su recuperación y excavación. Se puede apreciar como en la parte superior del castillo, el terreno hacia la torre está desnivelado, fruto del aljibe que se encuentra debajo y cuyo techo es abovedado.

Sería interesante una vez quitada la plataforma de hormigón excavar algún lateral del aljibe, todo cubierto de relleno, así como descubrir los restos visibles, de la muralla del castillo en su lado sureste.

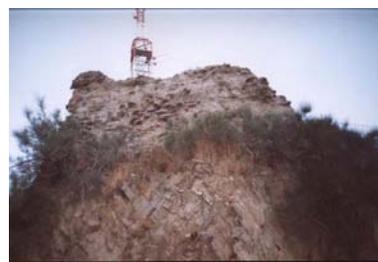
Lámina II. Torre

ción de su aljibe e igual localización del hábitat. Los elementos que se han conservado son escasos y se reducen a un torreón, algunos paños murales y un aljibe. La torre, orientada hacia el pueblo, es maciza y presenta una planta casi cuadrada de 5'20 m x 4'10 m, con fábrica de mampostería irregular unida por un potente mortero de cal. Los restos de muros, que rodean el recinto, son del mismo aparejo que la estructura anterior y están muy deteriorados, parten directamente de la roca madre, formados por mampostería de piedras redondeadas unidas por mortero. Solo se aprecian los restos de muros de la parte sur-este, la parte oeste está totalmente arrasada dado que para subir las instalaciones eléctricas de la cima del cerro se construyó un camino que destruyó esta parte y en la parte Norte no apreciamos restos de muros, sino la roca madre que llega hasta arriba. El aljibe se encuentra en la parte más elevada del cerro, junto a la torre, sólo se aprecian dos huecos de unos 0'50 m de ancho abiertos en su parte superior, que dejan ver un interior con paredes enlucidas.

Por último quiero mencionar la torre, bien conservada en su frontal este y en su lado norte, pero totalmente caída en su lado sur, no estaría mal hacer una excavación en su interior, relleno por abundante tierra y tomar medidas oportunas por su conservación y posible restauración.

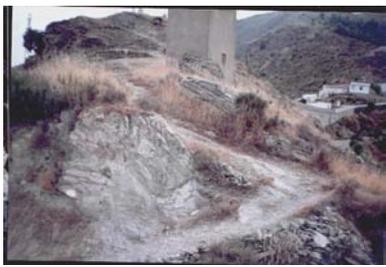
Lámina III. Tramo 1

En el primer tramo (Lám III), de la parte inferior de roca madre no ha salido material, a excepción de algún resto de vidrio y cerámica contemporánea, en la parte más alta del camino, desde la que se divisa el resto del conjunto, ha aparecido abundante material de escombros contemporáneos, restos de yesos, piedras, así como restos de un botijo, lebrillos, peine de plástico, cabeza de muñeca, zapatillas viejas, etc. es decir material de desecho y basura, ya que esta zona, abandonada hace tiempo, se ha usado como escombrera de obras adyacentes. Desde el punto de vista arqueológico este primer tramo no ofrece datos interesantes, se trata de un camino, natural, entre la roca madre, que en su parte superior, presenta una zona de escombros y desecho contemporáneo, con abundante relleno.

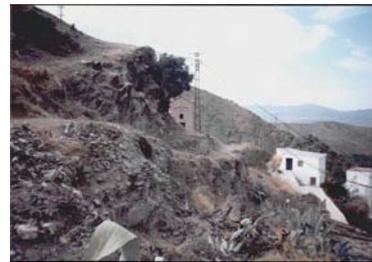
Lámina IV. Tramo 2

En el segundo tramo (lám IV), se procede a limpiar de piedras y matojos, todo el perfil del camino hasta la plazoleta. Este perfil, de 4 metros de largo y unos 2'60 metros de profundidad, presenta en algunos tramos restos de muros de contención, que parten de la roca madre, aunque en su mayoría se trata de simple relleno natural de roca madre disgregada. Se ha procedido a la limpieza de todo el perfil con el fin de buscar la roca madre para buscarle un asiento al muro de contención. Han aparecido restos de cerámica en los primeros metros del perfil. En cuanto a los estratos, en la parte superior encontramos restos de un primer muro de contención del terreno (USC 1), de unos 30 cm. de profundidad, bajo él restos de un abundante relleno de tierra gris, roca madre disgregada (US 2), bajo este relleno restos de piedras de derrumbe (US 3) pertenecientes a otra unidad constructiva (USC 2) en este caso un muro de alguna vivienda que se apoya directamente en la roca madre, bajo el derrumbe tenemos restos de un estrato con abundante cerámica de cocina, quemada y vidriada contemporánea y restos de carbones (US 4) y bajo este estrato otra unidad con pizarras y tierra anaranjada (US 5).

Estratigráficamente el tramo 2, presenta dos unidades, la primera sería el camino propiamente dicho, superficial de unos 20 cm. de profundidad, con abundantes restos de raíces vegetales y una tierra

de color marrón y una segunda unidad estratigráfica, formada por la roca madre disgregada, filita, con una tierra fina de color gris claro y abundantes piedras de distinto tamaño.

Tras picar y alisar el camino, se procede a hormigonar y enlosar.

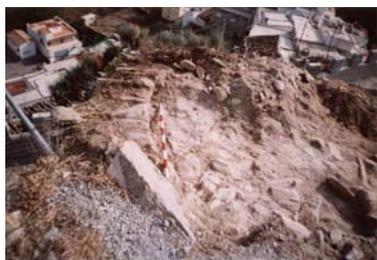
Lámina V. Tramo 4. Muro exterior.

El tramo 4, presenta restos de muros, de distinta construcción que los del castillo, en el perfil de este camino observamos restos de un primer paño mural, con piedras locales unidas con abundante cal y en la parte más alta del camino, otros restos de muros que podrían por la forma, rectangular, tratarse de otra torre, aunque la vegetación nos impide una visión exacta. En el interior del camino, lado izquierdo del mismo conforme subimos, todo es roca madre sobre la que se apoyaban los muros del castillo, podemos observar en este lado restos discontinuos de paños murales, muy similares a los de la parte inferior, es decir mampostería con abundante cal. Este camino tiene unos 20 m de largo por 2'5 m de ancho.

El tramo 4, es el camino de subida hacia el Castillo, presenta restos de muros de contención en la parte externa del camino, en la parte interna se aprecia también restos de pequeños paños murales que se asientan sobre la roca madre, pertenecientes al castillo.

En la parte baja de este camino se ha realizado un muro de contención, cuya zanja parte del tramo 2, este muro se ha unido a los restos murales antiguos, sin dañarlos.

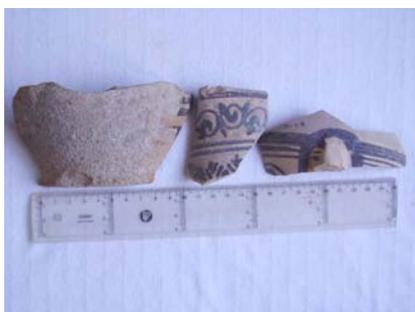
Lámina VI. Cerámica nazarí. Tramo 4.

En este camino solamente se ha procedido a realizar una pequeña zanja, de unos 20 m de largo, 30 cm de ancho y 30 cm de profundidad. En algunos puntos del camino se aprecia la roca madre, que va apareciendo en algunos puntos y desapareciendo en otros. Hemos recogido restos de cerámica sobre todo nazarí (lám VI) y limpiado la parte superior, antes de hacer la zanja con el fin de poder determinar la posible existencia de un muro de cierre, sin embargo el muro externo que se aprecia en el camino en la parte alta (lám V), aparece roto por una zanja de luz que se hizo hace bastantes años y la parte limpiada no es sino abundantes restos de piedras de relleno y sin forma. Posible relleno echado allí al hacer la zanja.
