INTERVENCIÓN ARQUEOLÓGICA PREVENTIVA EN LOS NÚMEROS 5 Y 7 DE LA CALLE ARCO DE ALMERÍA

FRANCISCA ALCALÁ LIRIO
IRENE MONTILLA TORRES
MERCEDES NAVARRO PÉREZ
VICENTE BARBA COLMENERO

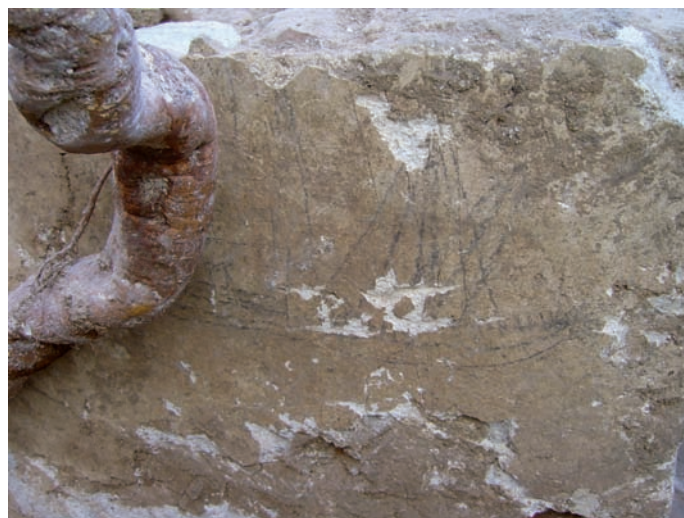
Por lo que se refiere a la documentación extraída en el resto de dicho sondeo, se repite la misma estratigrafía y estructuras que en los números 1 y 2. Una de estas estructuras UEC 15, muro de tapial recocado y reparado, presentaba un grafiti de un barco dibujado en su enlucido. Al igual que el documentado en el sondeo seis, se decidió restaurarlo y consolidarlo para su traslado al museo, viéndose la imposibilidad de su conservación in situ, ya que todas las estructuras se verán afectadas por la obra proyectada en el solar.

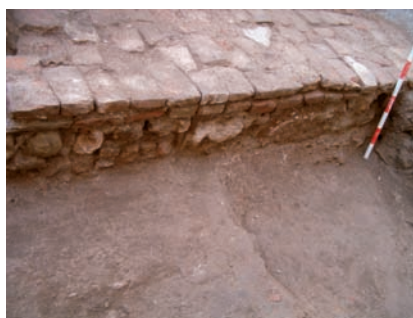
Corte 3

En el corte 1 se documentó parte del patio de esta vivienda y en su centro el lugar que había ocupado un árbol, del cual aún quedaban sus raíces. Hay que destacar que en los cortes 3 y 4, localizados al suroeste del solar, no hay presencia de muros de esta fase, aunque en el sondeo cuatro encontramos tres pilares, un pozo y varias atarjeas. Estos hechos son indicativos de un espacio semiabierto, donde aparecen muretes de ladrillo de apenas dos o tres hiladas a modo de bancos o andenes.

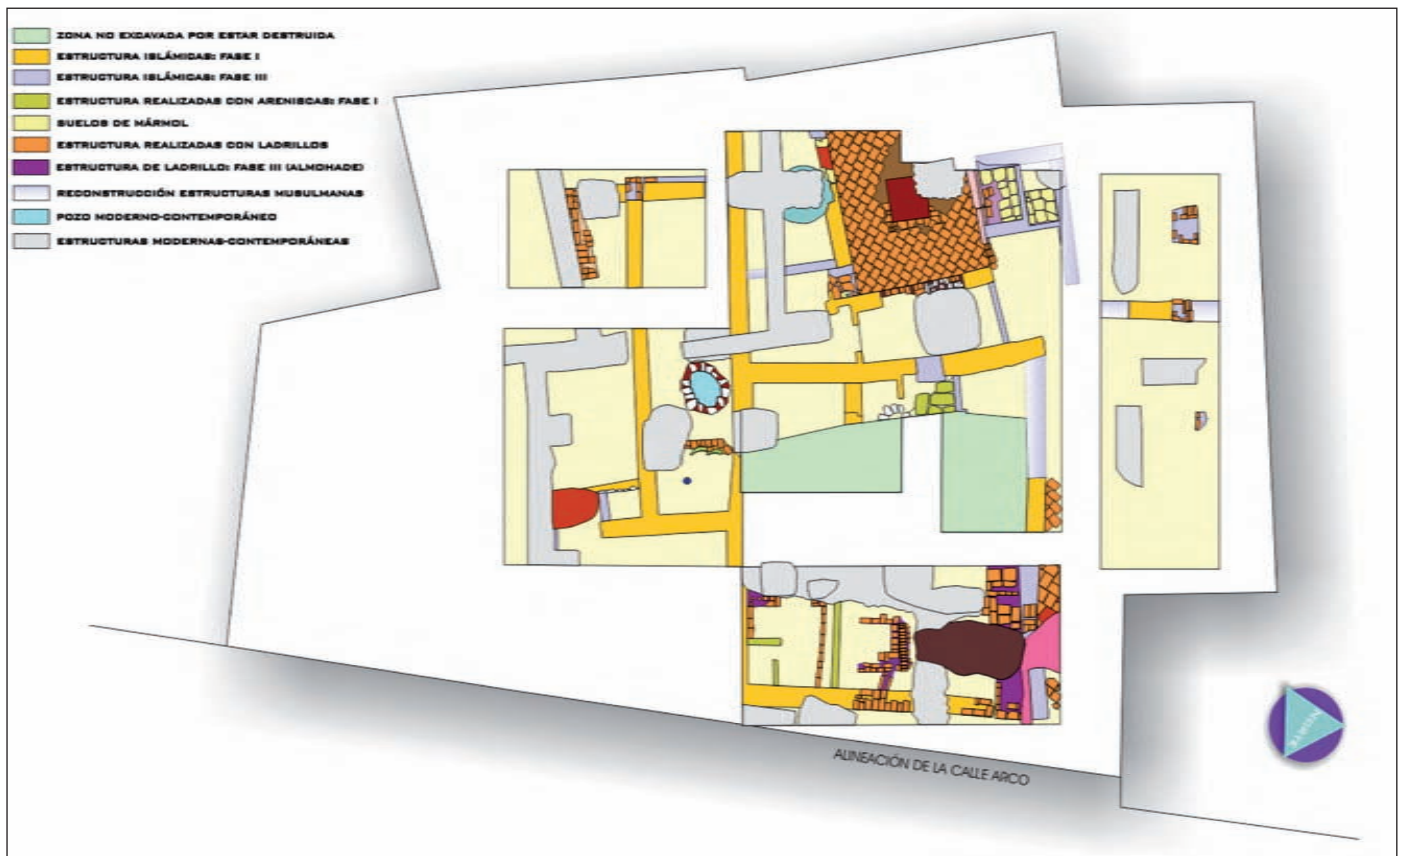
Planta general de la Intervención Arqueológica

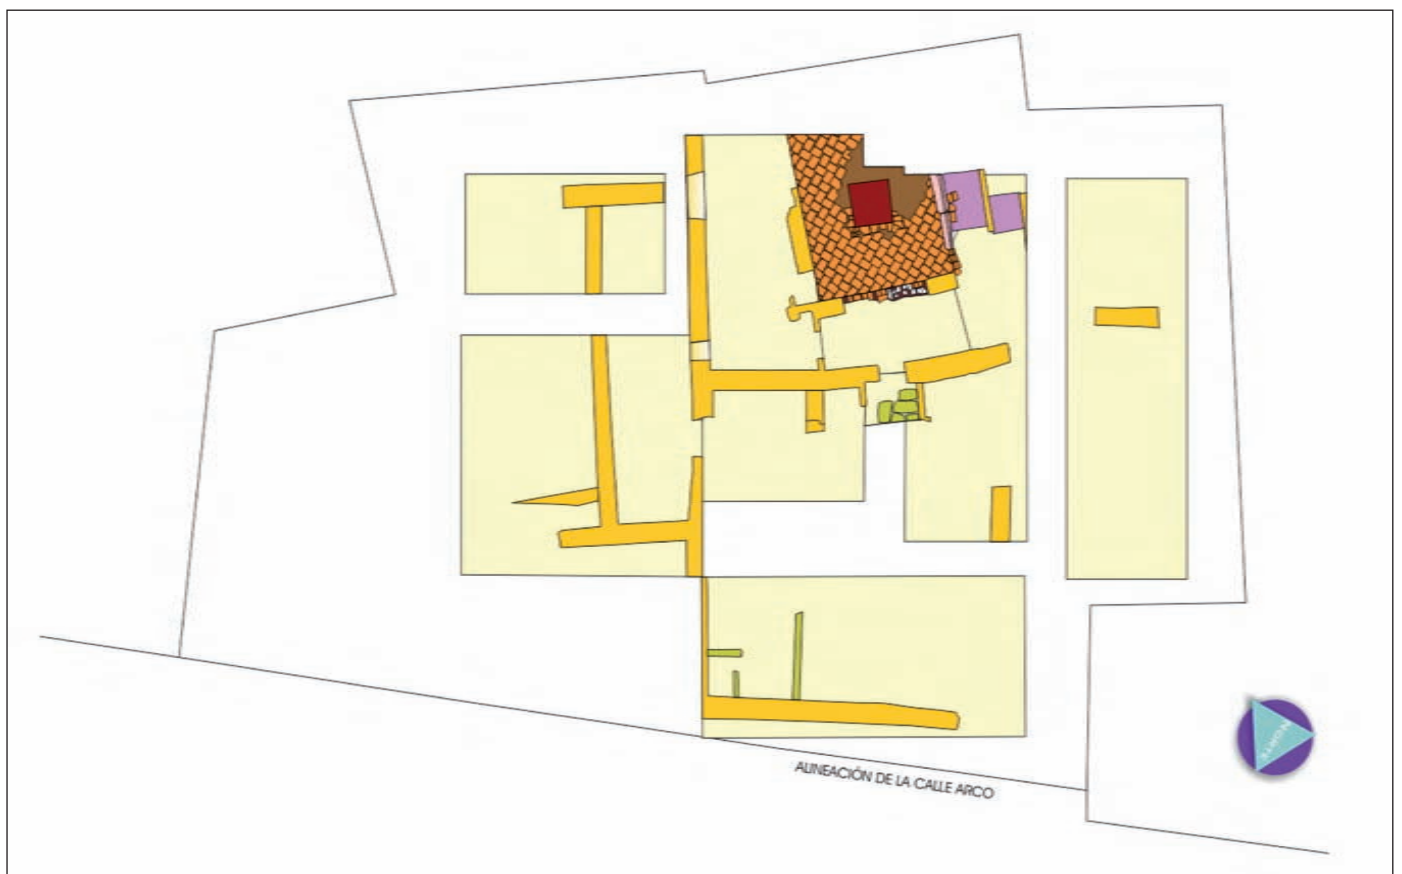
Planta general de la Fase I

Pertenciente al siglo XI y se corresponde con la época de fundación de tres viviendas de diverso tamaño divididas por un muro medianero documentado en los cortes 1A, 6 y 7. La cimentación de este muro, como la del resto de los pertenecientes a este proceso, se apoya directamente sobre la madre geológica, en contacto con un nivel de tierra arcillosa. La característica principal de los muros de esta etapa es que son de tapial reforzados por sillares de arenisca.

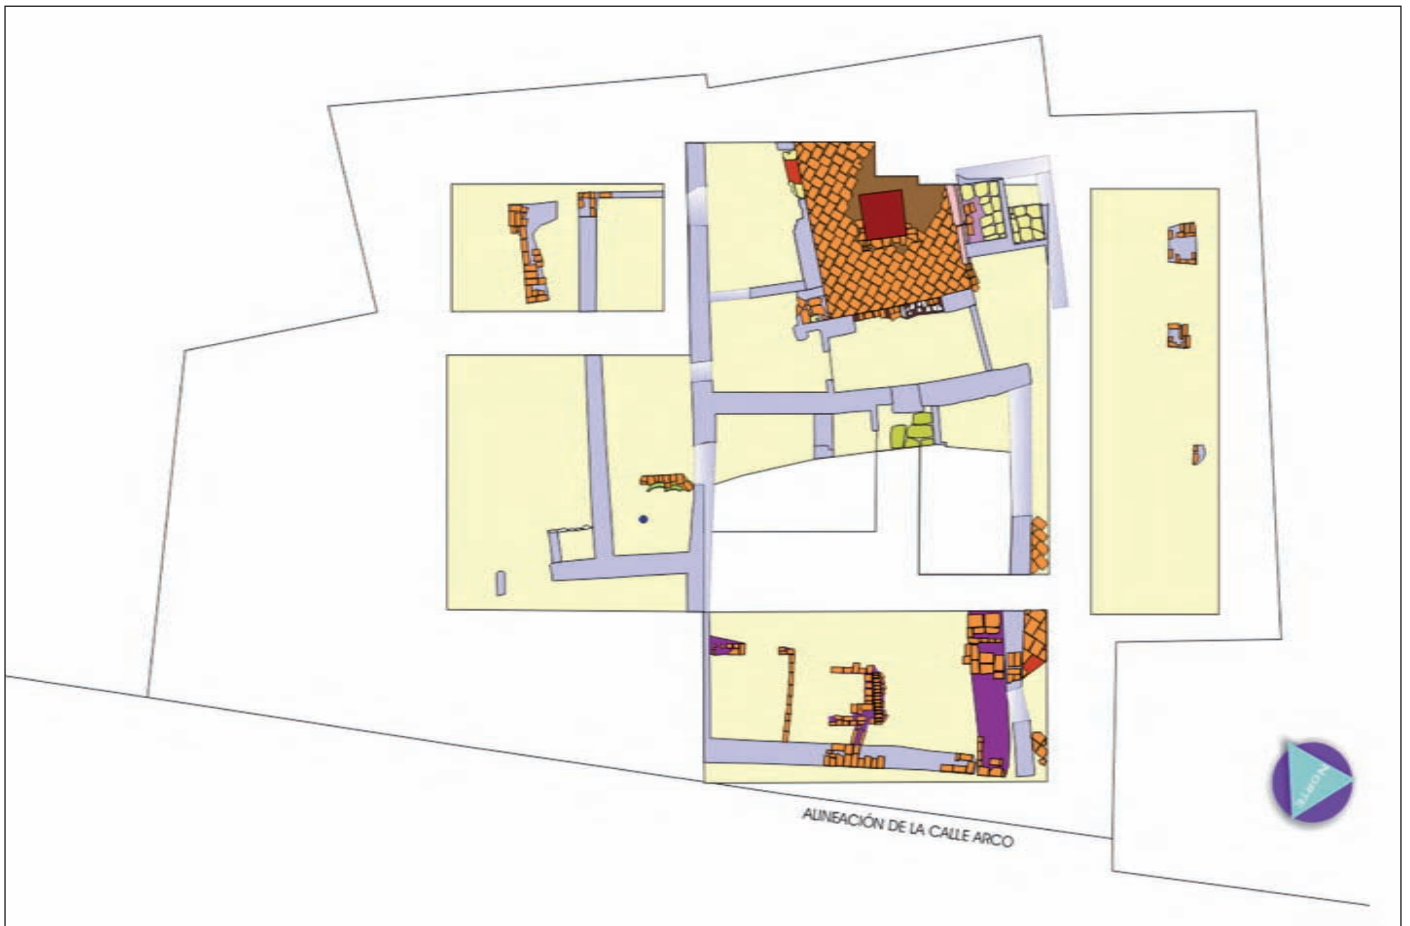
Planta general de la Fase II

Corresponde al momento de abandono de grandes áreas de la ciudad como consecuencia de la conquista cristiana durante una década (1147-1157). Esta situación tiene un claro reflejo en las viviendas identificadas en la fase anterior.

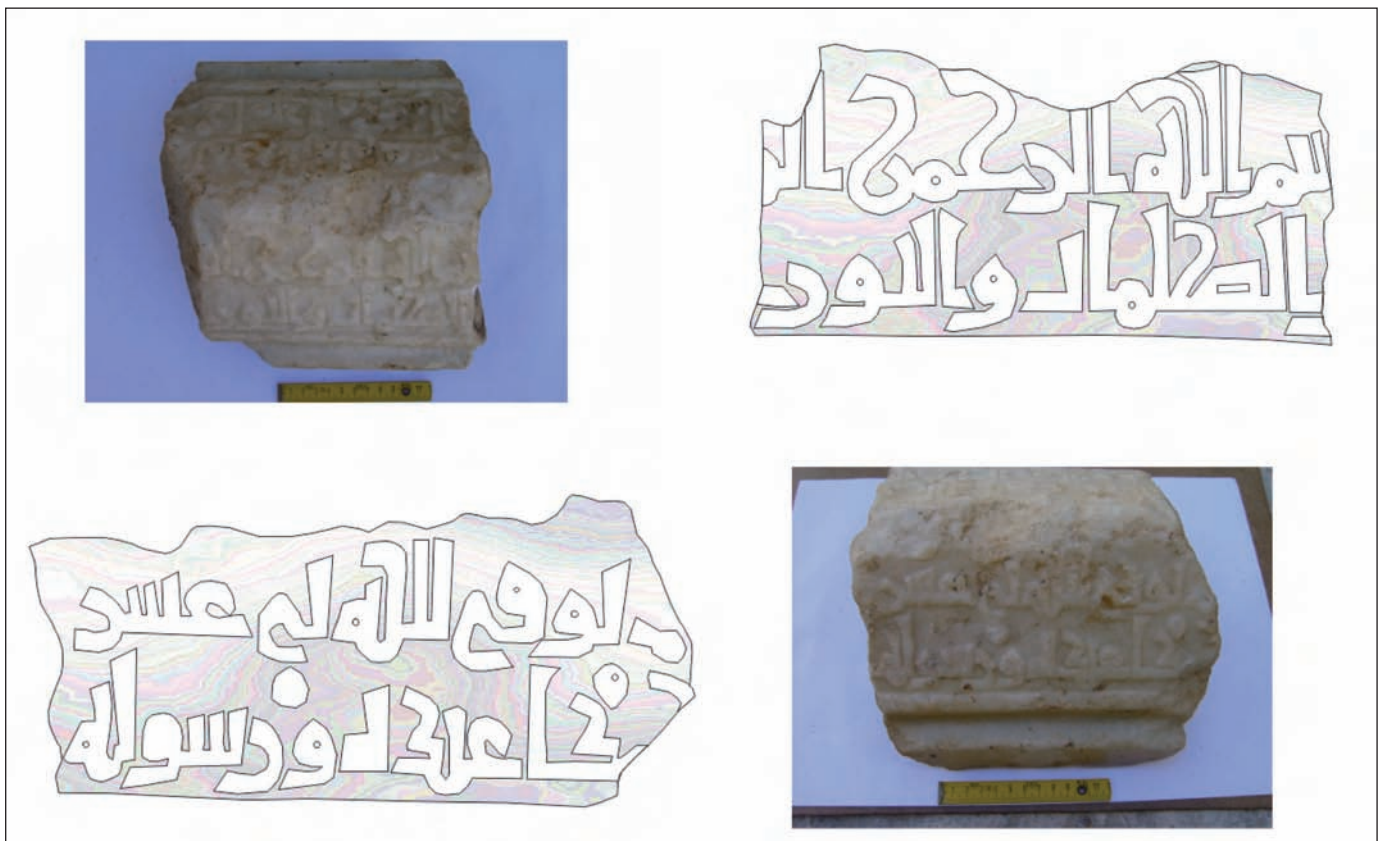
Maqabriya Funeraria

En esta ampliación se vio una fosa realizada en época moderna contemporánea en la cual se documentaron materiales mezclados de época islámica y moderna entre ellos hay que destacar la presencia de una maqabriya de la primera mitad del siglo XII (fig. 1).
