MEMORIA CIENTIFICA DE LA ACTUACION ARQUEOLOGICA DE URGENCIA EN EL SOLAR C/ESTRELLA (ALMERIA)

CARMEN MELLADO SAEZ

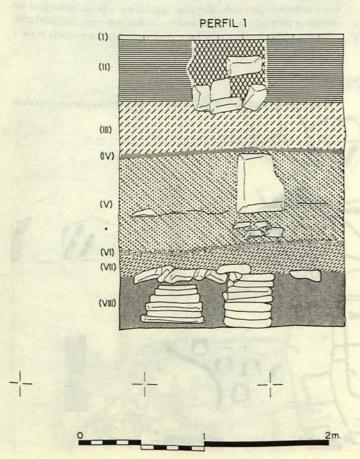
FIG. 4. Solar C/ Estrella nº 11. Perfil 1. Perfil 2.

Perfil nº1

Presenta una potencia estratigráfica de 2,32 m., en los que se aprecia una sucesión de momentos de habitación, que van desde un nivel superficial constituido por el enlosado del último momento

de habitación, cuya base descansa sobre un nivel de relleno, en el que aparece embutido un muro de cimentación asociado a dicho momento, y separado del segundo momento de habitación, también de época contemporanea, por un nivel de relleno.

Es a partir del V nivel cuando se documenta material cerámico de época hispano-Musulmán, del que destacan 3 fragmentos de canjilones. La secuencia estratigráfica finaliza con la documentación de dos muros de ladrillo bien construidos, y que desgraciadamente no aportaron en el terreno más información.

Perfil nº2

Potencia 2,40 m. En esta secuencia se aprecia un primer nivel de época contemporánea asentado sobre un nivel de relleno de 80 cms. de potencia, el cual se ubica sobre un nivel de mortero, constituido de cal, arena y fragmentos cerámicos de época contemporánea, asentado sobre un nivel de relleno de unos 40 cms. Es a partir de este nivel de rellenos y hasta el final de la estratigrafia donde se documenta la fase considerada como hispano-Musulmana, la cual está constituida por piedras de tamaño regular sin dar estructura alguna, asociadas a niveles de mortero, muy alterados, sobre un nivel de tierra marrón oscuro de textura suelta con restos de materia orgánica y escaso material cerámico.

a) Documentación de las zapatas de cimentación. Se dibujaron dos perfiles (perfil 1 y 2)
