# MEMORIA DE LA EXCAVACION DE URGENCIA REALIZADA EN EL SOLAR SITUADO EN LA CALLE REINA, PARQUE NICOLAS SALMERON (ALMERIA), 1985

ANGELA SUAREZ MARQUEZ

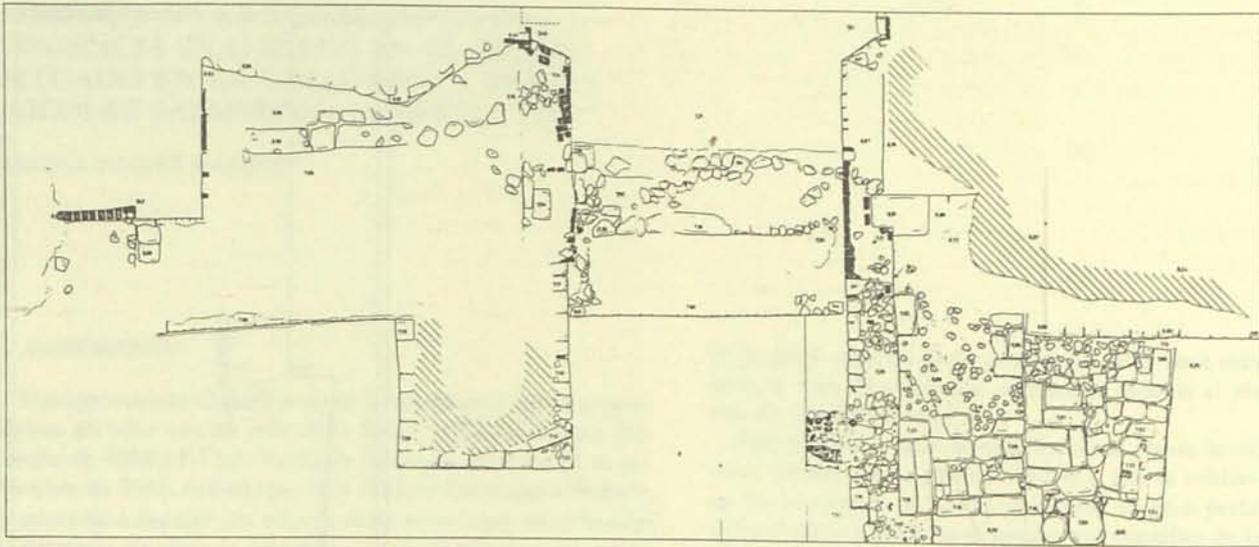
FIG. 1. Planta Muralla-Torre. Corte 2.

Las estructuras medievales aparecidas consisten en un paño de Muralla de 45,2 m. de longitud, cortado por un pasillo de 6,1 m. de anchura, que hemos interpretado como «puerta» ya que se encuentra flanqueado hacia el interior por dos estructuras rectangulares que debieron ser Torreones y de los que sólo se conservaba el cimiento hecho con sillares de arenisca trabados con mortero. (Torreones que debieron ser desmontados en un momento bastante antiguo.) (figura 1).

La anchura máxima de la misma es de 7,5 m. a nivel de la cimentación ya que la conservación del alzado es muy irregular, alcanzando el tramo mejor conservado una altura de 7 m.

La construcción se ha realizado técnicamente mediante la ejecución de tres paños de muro trabados con mampuestos pasantes para conseguir el ancho del paño total.

Tras de realizar la zanja de cimentación en la arena, se colocan una hilada de sillares de arenisca y sobre ésta las hiladas de mampuestos, más regulares los que dan cara en cada paño del muro e irregulares los que se introducen de relleno y se van trabando con el mortero. La excavación ha dejado perfectamente visible el cimiento y por lo tanto la rebaba de mortero que corresponde al inicio de la construcción.

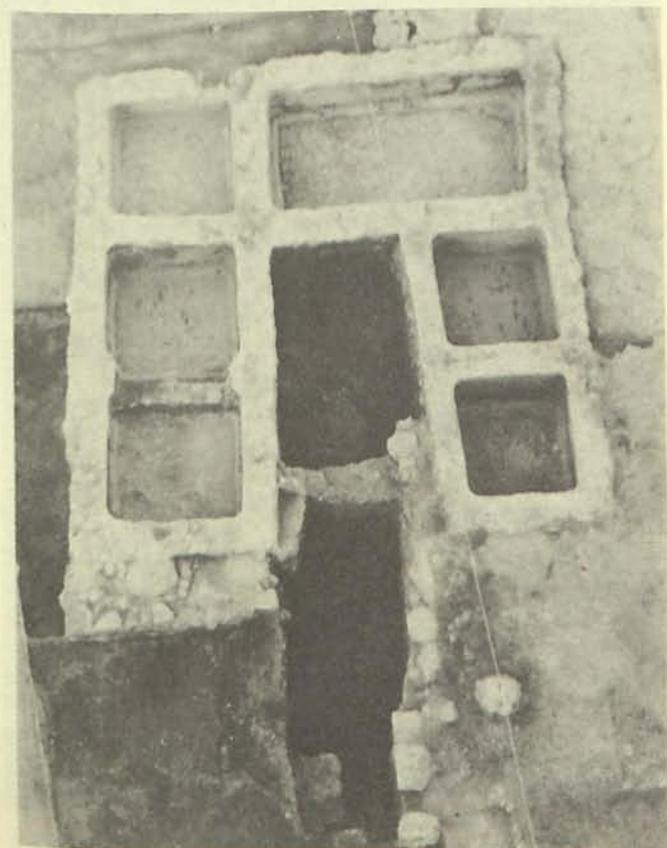
LAM. II. Planta general de las Balsas de Salazón después de la excavación.

Eran cinco depósitos agrupados en hileras, colocados uno junto al otro y pegados por los costados, que se encontraban en buen estado de conservación. Una vez limpios se procedió a medir cada recipiente, observándose que éstos no eran homogéneos en todos sus lados; no obstante, damos a continuación las medidas de cada uno de ellos.

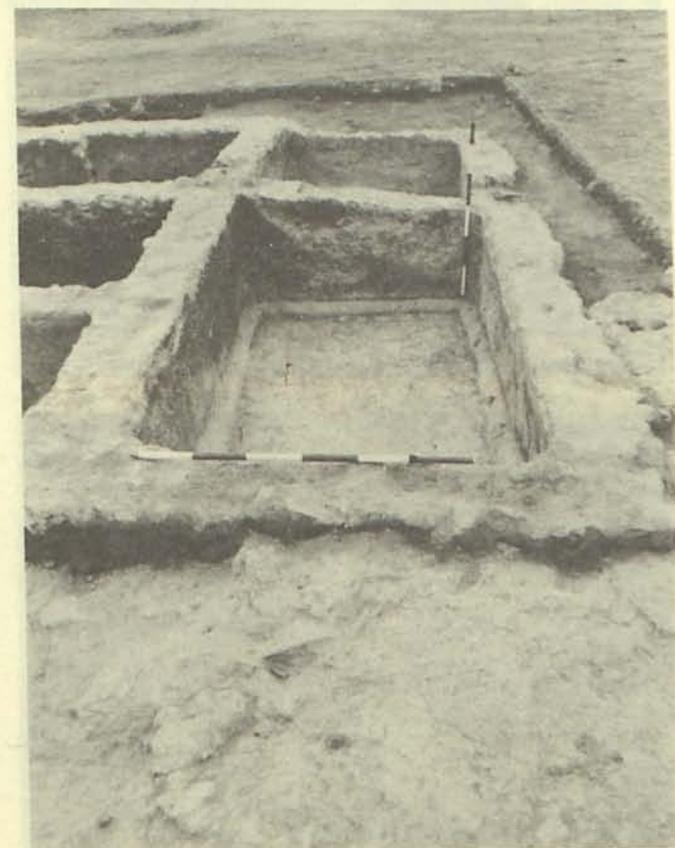
LAM. III. Vista de la Balsa n.º 1.

La primera balsa o cubeta presenta unas medidas de 3,10 m. de longitud por 1,70 m. de ancho, su profundidad es de 81 cm.

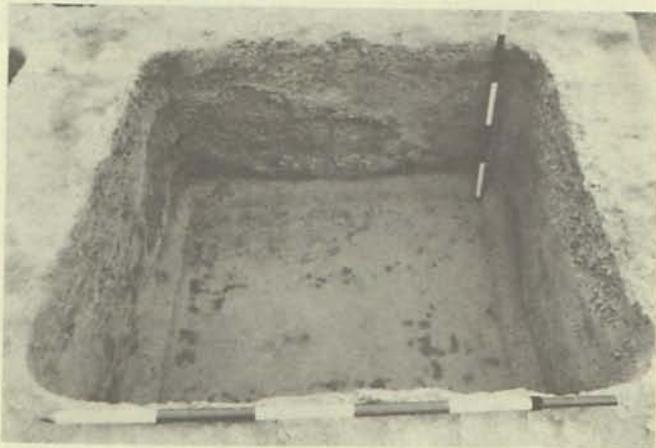
LAM. IV. Vista de la Balsa n.º 2.

La segunda y tercera balsas, muy semejantes, eran casi cuadradas; la segunda tenía 1,30 por 1,40 m. y su profundidad era de 87 cm. y la tercera cubeta de 1,25 por 1,40 m. y con 92 cm. de profundidad.

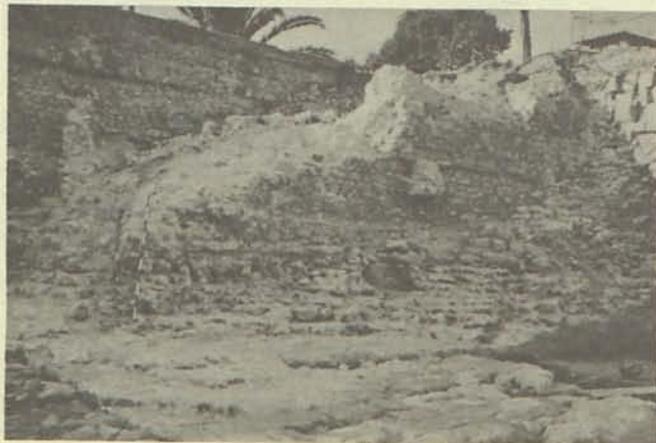
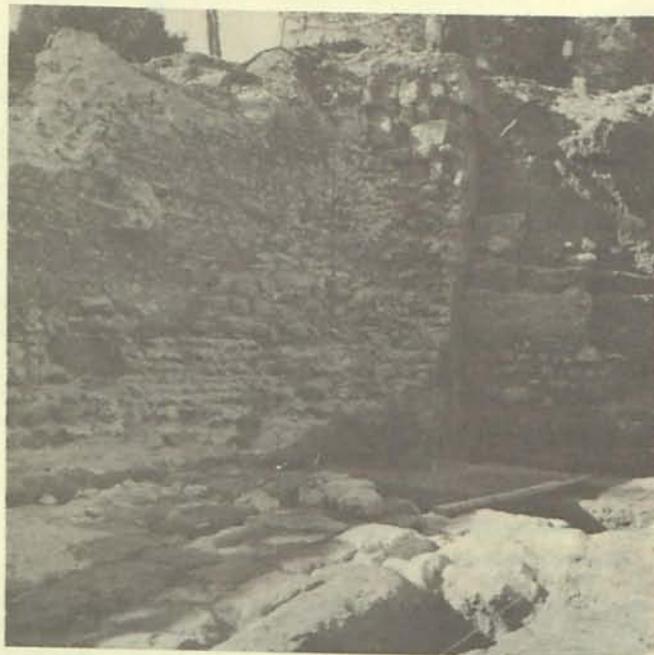
LAM. V.1. Restos de la muralla árabe.

El material empleado en la construcción de la Muralla consiste fundamentalmente en mampuestos irregulares trabados con un mortero de cal y arena. En un tramo de la parte superior se han

introducido también ladrillos y algunos sillares de arenisca que consideramos que corresponden a una restauración posterior.

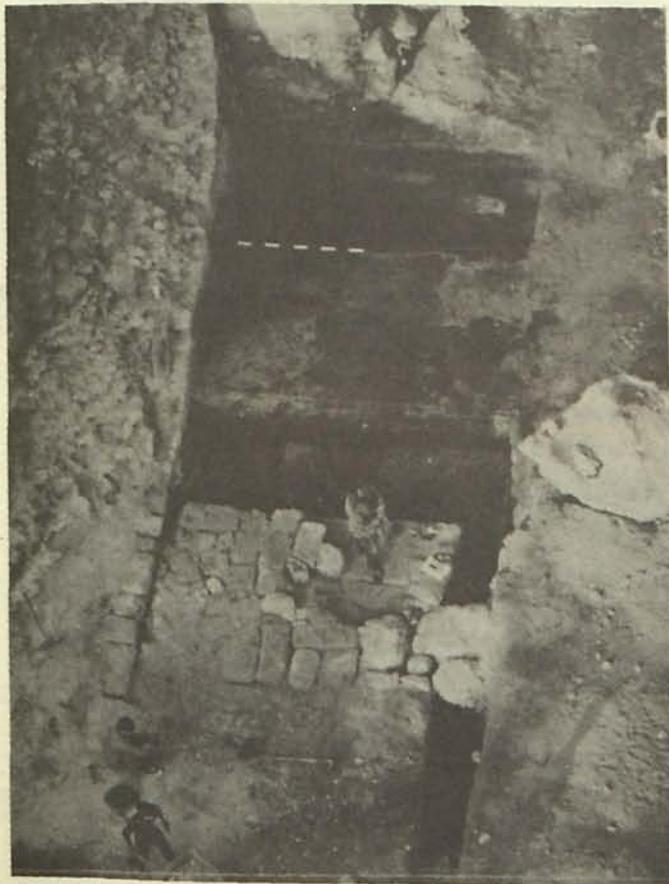
LAM. VI.2. Vista general del Corte 2, en la estructura medieval.

Para estudiar a nivel de cimentación la planta de dichas estructuras medievales, se plantea el corte 2, que se subdivide a su vez en los sectores A, B, C, D y se recortó un gran perfil perpendicular al muro para hacer el estudio estratigráfico de la ocupación del solar, aunque éste no es del todo indicativo ya que los materiales correspondientes a la fase medieval y cristiana ya habían sido destruidos por la máquina.

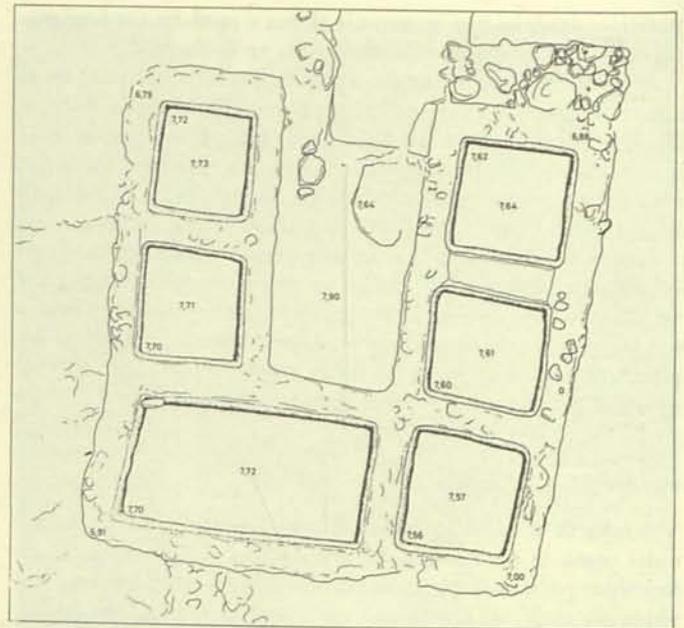
FIG. 2. Planta Balsas de Salazón. Corte I.

Alrededor de los 7 m. de profundidad, afloró una estructura de 6 por 6 m. que abarcan un área de 36 m<sup>2</sup>, dicha estructura estaba formada por una serie de recipientes de distinto tamaño pertenecientes a una fábrica de salazón de pescado (figura 2).

El cuarto recipiente es el que presenta mayores problemas, no sabiéndose con certeza si constituía una sola cubeta o bien eran dos, ya que aunque se ve en el centro de la misma las improntas del arranque de un posible muro de separación, éste no se encontró en superficie, si bien hay que anotar que en el nivel superficial de la balsa se hallaron grandes piedras de derrumbe, posiblemente pertenecientes al antiguo muro de separación, al procederse a la limpieza de esta balsa afloró a 55 cm. de profundidad un pequeño muro de separación de unos 13 cm. de altura.

Esta cubeta tenía una anchura de 1,50 m. y su longitud total es de 3,40 m., su profundidad era de 74 cm. En el caso de que fuesen

dos balsas independientes y mediante su posterior reconstrucción en planta, podemos afirmar que la que se encuentra más al Sur tendría 1,50 m. de longitud, mientras que la longitud de la otra sería de 1,42 m., no obstante las dos tendrían una misma anchura (1,50 m.) y una misma profundidad (74 cm.).

La Balsa 6 es la que presenta mayor irregularidad, siendo sus medias extremas 1,54 por 1,60 m. y su profundidad era de 64 cm., siendo por lo tanto la menos honda.

Estas Balsas se encontraban separadas por una especie de pasillo central de 300 m. de longitud por 1,90 m. de anchura que bien pudiese ser un secadero para el pescado, en su parte sur se encontraba delimitado por una lastra de piedra y por el inicio de un recipiente que no hemos podido documentar ya que se encuentra casi totalmente arrasado por una zanja de cimentación moderna que afecta a la parte sur de la factoría, no obstante su parte ilesa tiene una profundidad de 35 cm., hipotéticamente este recipiente podría haber servido como contenedor para la sal, o bien (ya que se adivina que tendría un tamaño menor que las demás Balsas), para la fabricación de «Garum».

Para la ubicación de dichas balsas se aprovecharon de la lastra calcárea construyéndose encajadas dentro de la roca madre. Las cubetas estaban construidas de mampostería y argamasa, revocadas con mortero (cal y arena) y con un fino enlucido que las hacía impermeables.

En las esquinas de unión entre paredes y fondo presentaban un zócalo de moldura (media caña) que impedía que las aguas se filtrasen en este punto.
