## EL PATRIMONIO ARQUEOLÓGICO Y MONUMENTAL: ATENTADOS E INTERVENCIONES DE URGENCIA

ANTONIO J. RUBIO SIMÓN  
*Arqueólogo*

### OBRAS EN EL CERRO DEL CASTILLO (HUÉRCAL-OVERA)

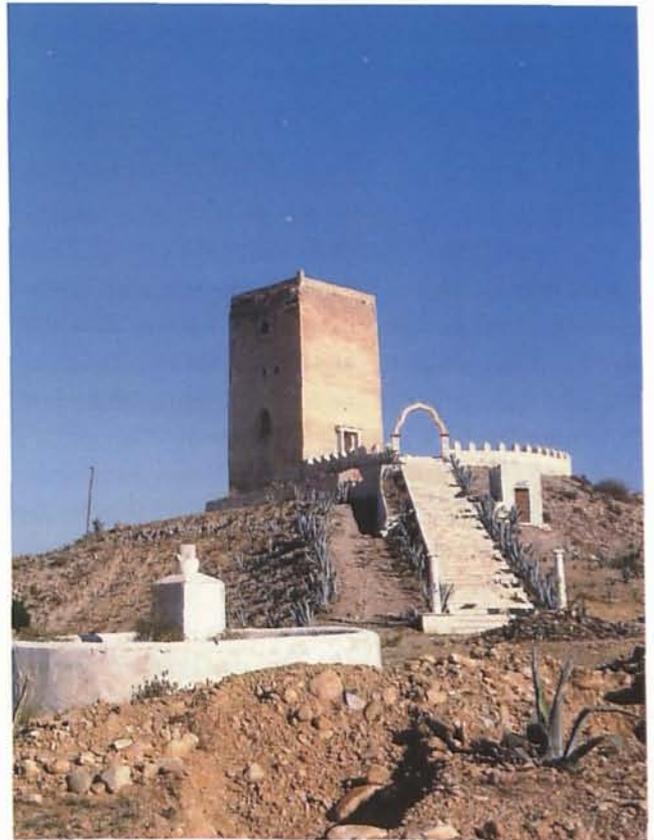
1. Escalinata del Cerro del Castillo

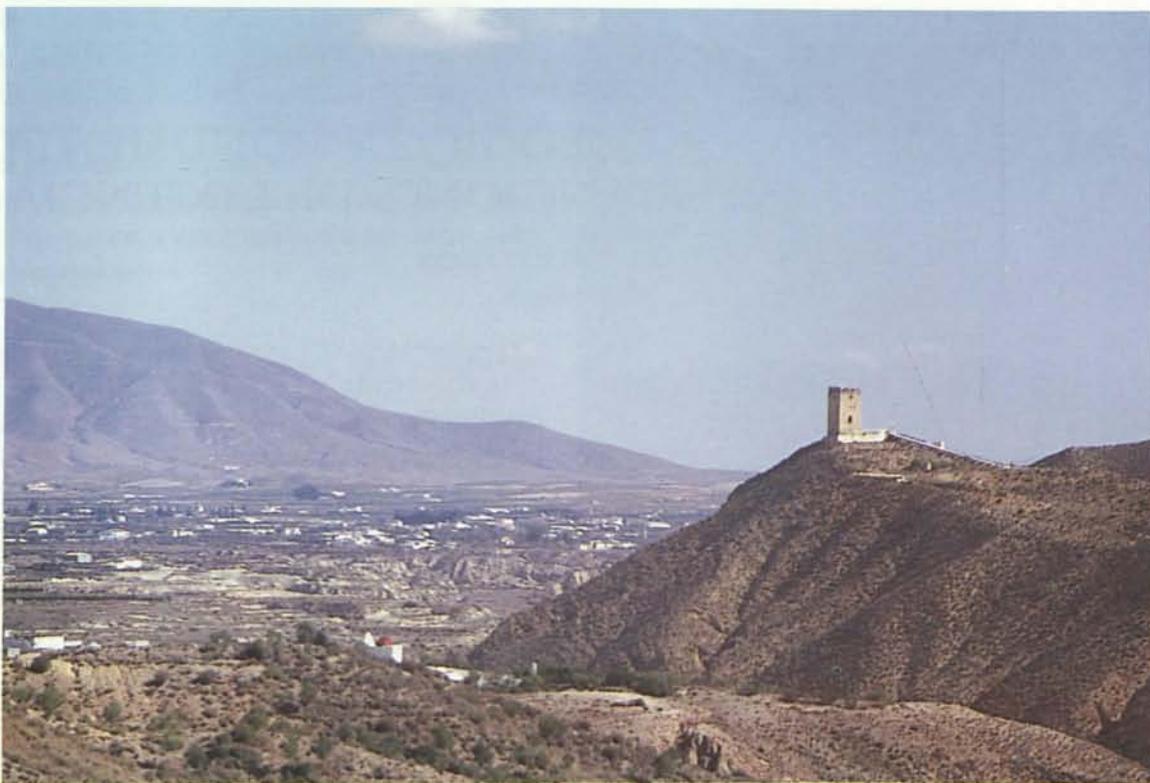
Las recientes obras han afectado a varias tumbas del cementerio musulmán y a estructuras de la villa islámica, además de crear un impacto visual negativo. Pensamos que se impone una reflexión sobre la

2. Vista panorámica del Cerro del Castillo de Huércal-Overa

utilización de este espacio público y quizás la redacción de un proyecto que convierta el complejo en un parque arqueológico haciéndolo accesible a todos los ciudadanos.
