## PROPUESTAS DE RESTAURACIÓN DE LA IGLESIA DE SAN FRANCISCO JAVIER (BAYÁRCAL): AZULEJERÍA Y RETABLO

Tulia Sáez Medina

Conservadora de Patrimonio Histórico

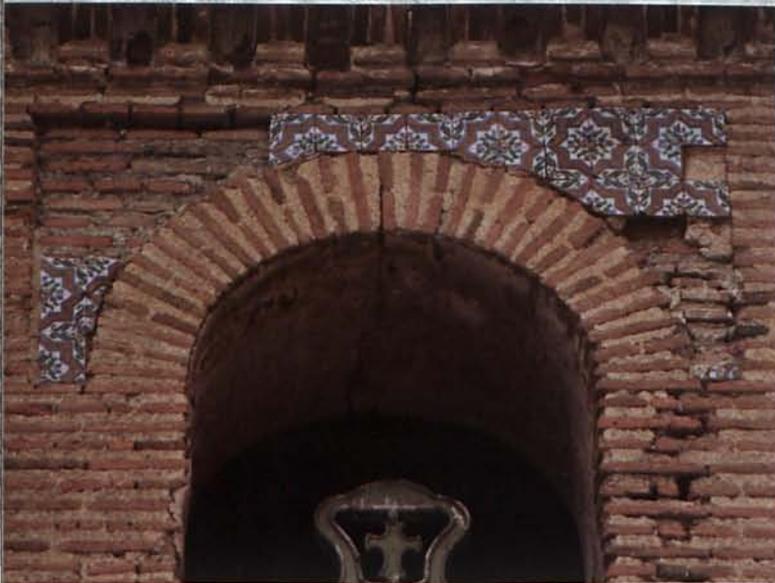
Estos azulejos presentan un diseño de inspiración sevillana, siendo su procedencia los alfares alhambrinos de los Tenorio o los Robles. Se trata de piezas de cerámica vidriada, cuadradas, decoradas con la técnica de arista o cuenca, realizada a base de estampación de un molde, por presión, sobre la arcilla fresca. Representan elementos de carácter geométrico y vegetal que forman una composición equilibrada, con un rico conjunto de tonalidades dentro del espectro del colorido cerámico.

A pesar de las cualidades positivas que presentan estos azulejos como material decorativo, la prolongada permanencia que han experimentado en su ubicación actual, expuestos a los factores ambientales, ha dado lugar a una serie de daños que hacen peligrar la supervivencia de las piezas; esta situación puso en alerta a los habitantes del municipio de Bayárcal, los cuales, a través de su representante en la alcaldía, D. Jacinto Navarro, solicitaron un proyecto de la Delegación Provincial de Cultura de Almería que analizara el estado de conservación de los azulejos y cuantificase la restauración de los mismos.

Al igual que una persona que se encuentra mal, a la cual se lleva al hospital para que le realicen una serie de análisis clínicos, se le da un diagnóstico y posteriormente un tratamiento para su curación, así funciona un proyecto de restauración. De este modo, a través del estudio realizado, el cual incluía exámenes de laboratorio sobre muestras tomadas de azulejos desprendidos y almacenados en las dependencias municipales, se pudo conocer un poco más sobre la técnica de elaboración de los azulejos; se consideraron las causas que habían generado los daños, procedentes sobre todo de la fábrica de ladrillo, de la propia naturaleza del azulejo y de las variaciones de los factores ambientales; fueron puestos de relieve deterioros tales como grietas, descantillado del vidriado, desprendimiento total o parcial

de azulejos, roturas o decoloraciones; y se definieron los tratamientos que había de contemplar la restauración, en los cuales se incluía, en orden a unos criterios muy detallados, la elaboración de piezas nuevas (¡sólo las faltantes!) para aportar mayor estabilidad y comprensión visual del conjunto.

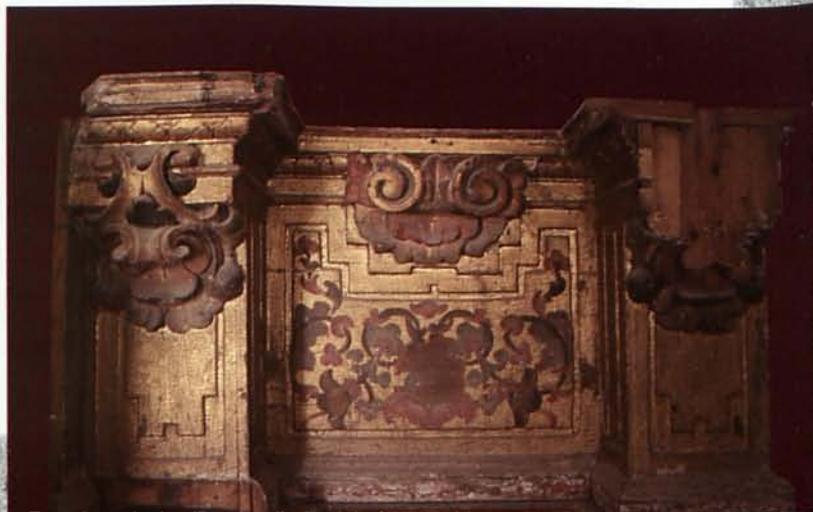
Además de los azulejos de la torre, otro bien de la Iglesia de San Francisco Javier, de indudable valor, ha sido objeto de examen por los técnicos de la Delegación de Cultura: se trata del retablo dorado y policromado de la capilla mayor, del siglo XVII, mutilado en parte a consecuencia del desplome de una techumbre en el pasado.

En la actualidad el retablo no se encuentra montado en su lugar original, ya que en el año 2001 se realizaron obras en la iglesia y se solicitó de una empresa de restauración un proyecto para intervenirlo. Así, en una primera fase, el retablo fue desmontado, embalado y siglado con la intención de restaurarlo, cometido que aún no ha podido ser llevado a cabo, por lo que el estado de conservación de la obra es extremadamente grave.

La inquietud por el riesgo de extravío de las partes que integran el retablo fue el motor que impulsó a elaborar por los técnicos de Cultura -como anexo al proyecto de restauración que ya existía- un inventario y un exhaustivo estudio fotográfico de las piezas, proporcionando las imágenes datos precisos sobre el actual estado de conservación. A su vez, las piezas se almacenaron en una misma estancia para favorecer así su conservación y custodia, y se actualizó la cuantificación de los tratamientos de restauración.
