PROPUESTAS DE RESTAURACIÓN DE LA IGLESIA DE SAN FRANCISCO JAVIER (BAYÁRCAL): AZULEJERÍA Y RETABLO

Tulía Sáez Medina

Conservadora de Patrimonio Histórico

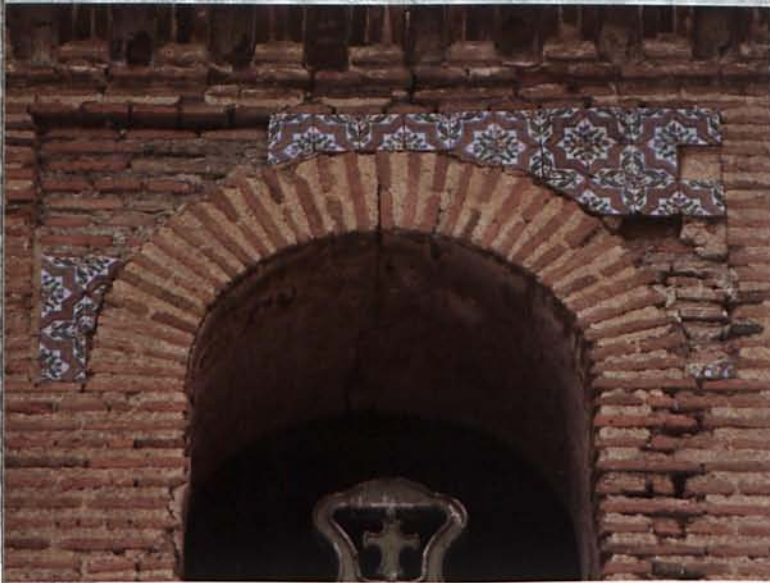
Estos azulejos presentan un diseño de inspiración sevillana, siendo su procedencia los alfares alhambrinos de los Tenorio o los Robles. Se trata de piezas de cerámica vidriada, cuadradas, decoradas con la técnica de arista o cuenca, realizada a base de estampación de un molde, por presión, sobre la arcilla fresca. Representan elementos de carácter geométrico y vegetal que forman una composición equilibrada, con un rico conjunto de tonalidades dentro del espectro del colorido cerámico.

A pesar de las cualidades positivas que presentan estos azulejos como material decorativo, la prolongada permanencia que han experimentado en su ubicación actual, expuestos a los factores ambientales, ha dado lugar a una serie de daños que hacen peligrar la supervivencia de las piezas; esta situación puso en alerta a los habitantes del municipio de Bayárcal, los cuales, a través de su representante en la alcaldía, D. Jacinto Navarro, solicitaron un proyecto de la Delegación Provincial de Cultura de Almería que analizara el estado de conservación de los azulejos y cuantificase la restauración de los mismos.

Al igual que una persona que se encuentra mal, a la cual se lleva al hospital para que le realicen una serie de análisis clínicos, se le da un diagnóstico y posteriormente un tratamiento para su curación, así funciona un proyecto de restauración. De este modo, a través del estudio realizado, el cual incluía exámenes de laboratorio sobre muestras tomadas de azulejos desprendidos y almacenados en las dependencias municipales, se pudo conocer un poco más sobre la técnica de elaboración de los azulejos; se consideraron las causas que habían generado los daños, procedentes sobre todo de la fábrica de ladrillo, de la propia naturaleza del azulejo y de las variaciones de los factores ambientales; fueron puestos de relieve deterioros tales como grietas, descantillado del vidriado, desprendimiento total o parcial

de azulejos, roturas o decoloraciones; y se definieron los tratamientos que había de contemplar la restauración, en los cuales se incluía, en orden a unos criterios muy detallados, la elaboración de piezas nuevas (¡sólo las faltantes!) para aportar mayor estabilidad y comprensión visual del conjunto.

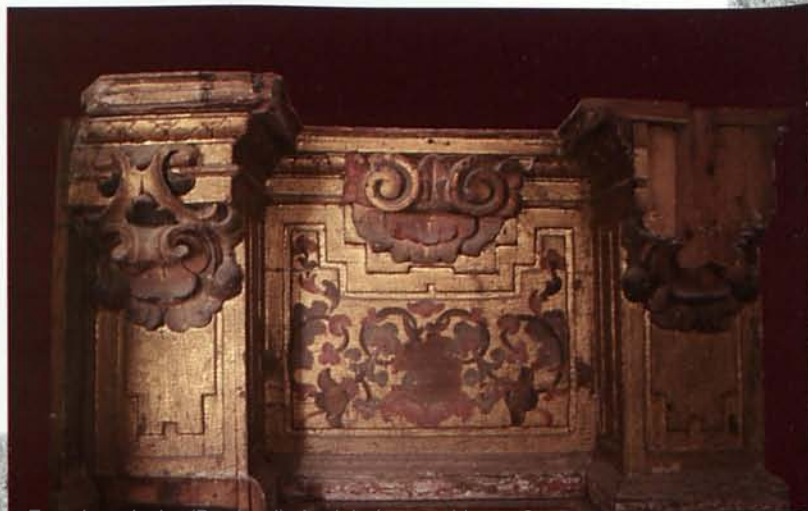
Además de los azulejos de la torre, otro bien de la Iglesia de San Francisco Javier, de indudable valor, ha sido objeto de examen por los técnicos de la Delegación de Cultura: se trata del retablo dorado y policromado de la capilla mayor, del siglo XVII, mutilado en parte a consecuencia del desplome de una techumbre en el pasado.

En la actualidad el retablo no se encuentra montado en su lugar original, ya que en el año 2001 se realizaron obras en la iglesia y se solicitó de una empresa de restauración un proyecto para intervenirlo. Así, en una primera fase, el retablo fue desmontado, embalado y siglado con la intención de restaurarlo, cometido que aún no ha podido ser llevado a cabo, por lo que el estado de conservación de la obra es extremadamente grave.

La inquietud por el riesgo de extravío de las partes que integran el retablo fue el motor que impulsó a elaborar por los técnicos de Cultura -como anexo al proyecto de restauración que ya existía- un inventario y un exhaustivo estudio fotográfico de las piezas, proporcionando las imágenes datos precisos sobre el actual estado de conservación. A su vez, las piezas se almacenaron en una misma estancia para favorecer así su conservación y custodia, y se actualizó la cuantificación de los tratamientos de restauración.
