El proyecto de restauración de la iglesia de San Nicolás de Bari de Alhama de Almería

Ramón de Torres López
Arquitecto

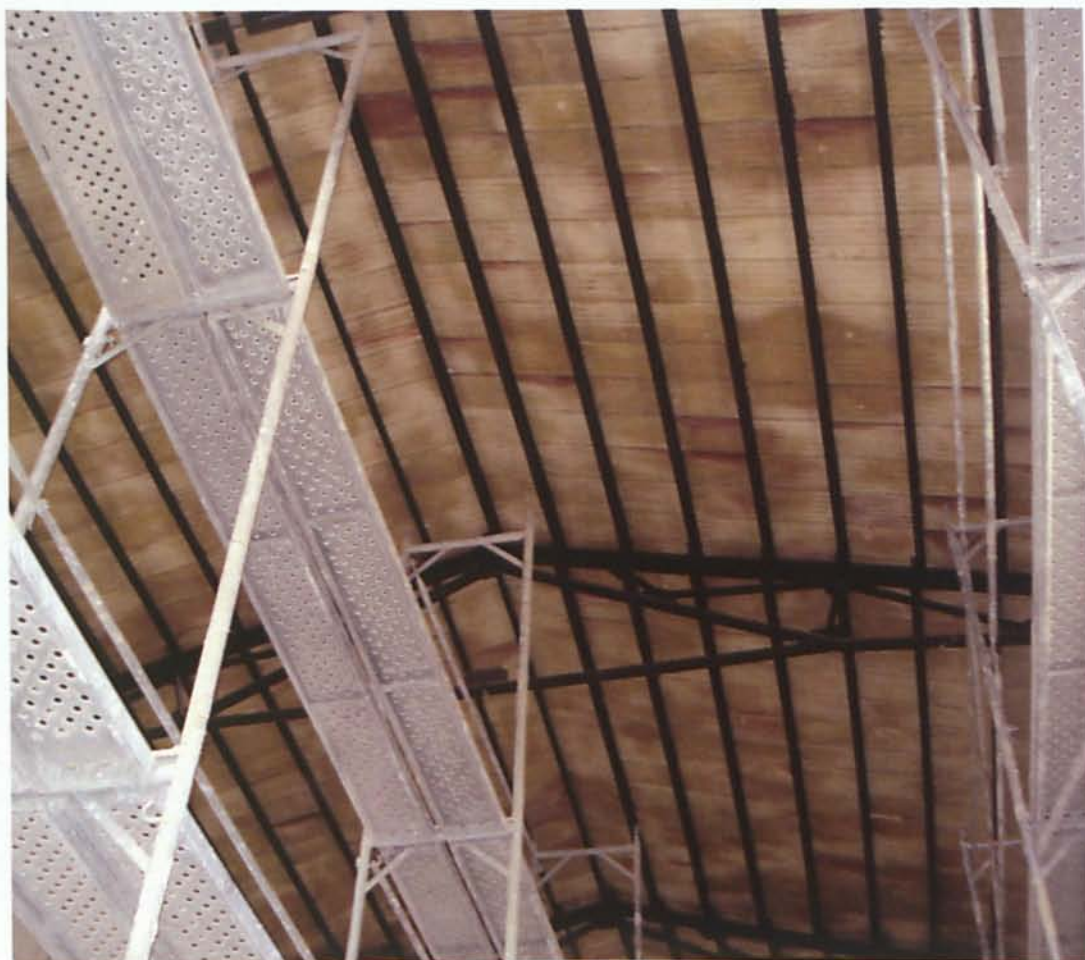
Estructura de cerchas y viguetas metálicas que daban forma al techo de la iglesia tras la remodelación de 1967-69

Todos estos indicadores visuales de alteración componían una imagen global de deterioro de la iglesia, que no se frenó en la reforma efectuada en 1968. En dicha actuación la iglesia perdió su artesonado mudéjar, que fue sustituido por una estructura de cerchas y viguetas metálicas, conformando una cubierta a dos aguas. Asimismo se efectuaron reformas en el crucero y en la cabecera, añadiéndose una serie de huecos de iluminación disonantes con respecto al espacio original. En los últimos años se han ido sucediendo una serie de pequeñas actuaciones que no han conseguido detener la situación generalizada de deterioro.
