RESTAURACIÓN DE LAS PINTURAS MURALES DEL CONVENTO DE MÍNIMOS DE VERA¹

ANA M^a CUARTERO ARILLA, MATILDE JIMÉNEZ LÓPEZ
Y ANA M^a LÓPEZ DE LAS QUINTAS
Restauradoras

¹ Este artículo es un resumen del *Informe Técnico* presentado por las autoras al Ayuntamiento de Vera, al finalizar los trabajos de restauración de las pinturas de esta iglesia, realizada por la empresa *Suico RCF, S. C. A.*

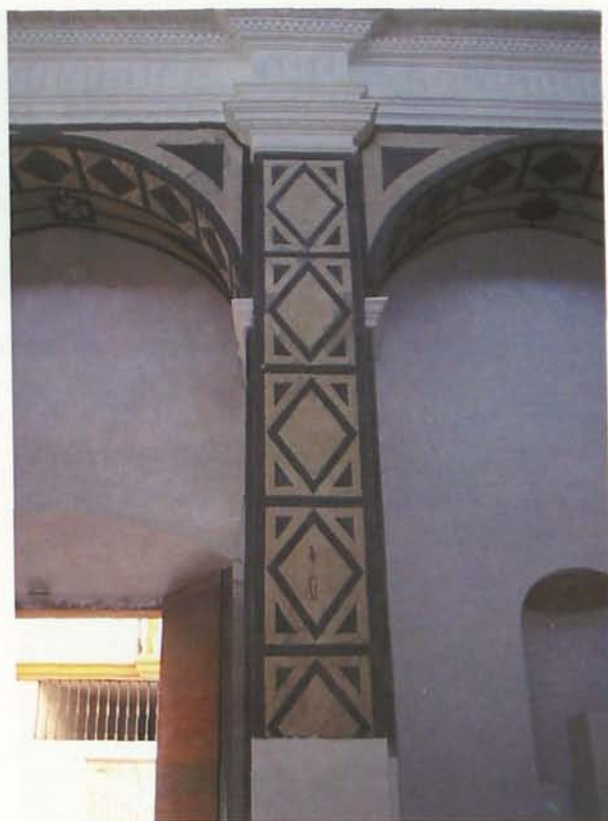
A la izquierda, las decoraciones se hallan tapadas por el yeso; a la derecha, aspecto de las mismas tras su restauración

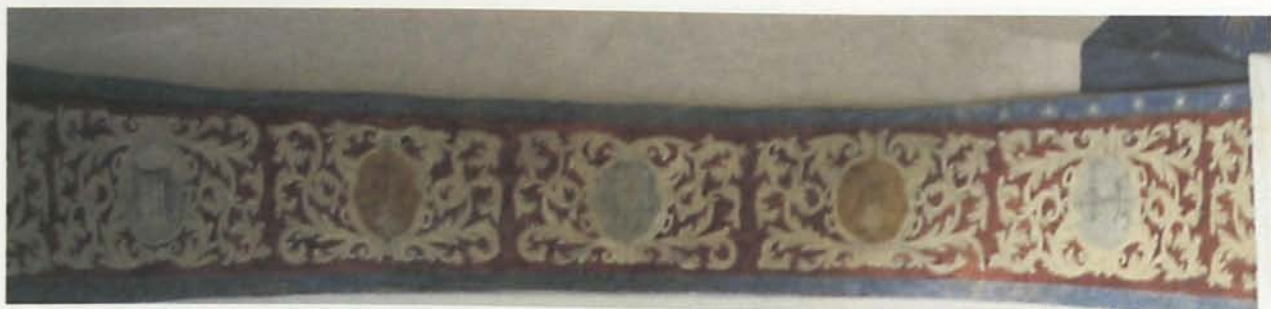
Intradós del arco perteneciente a la Capilla de la Inmaculada tras su restauración

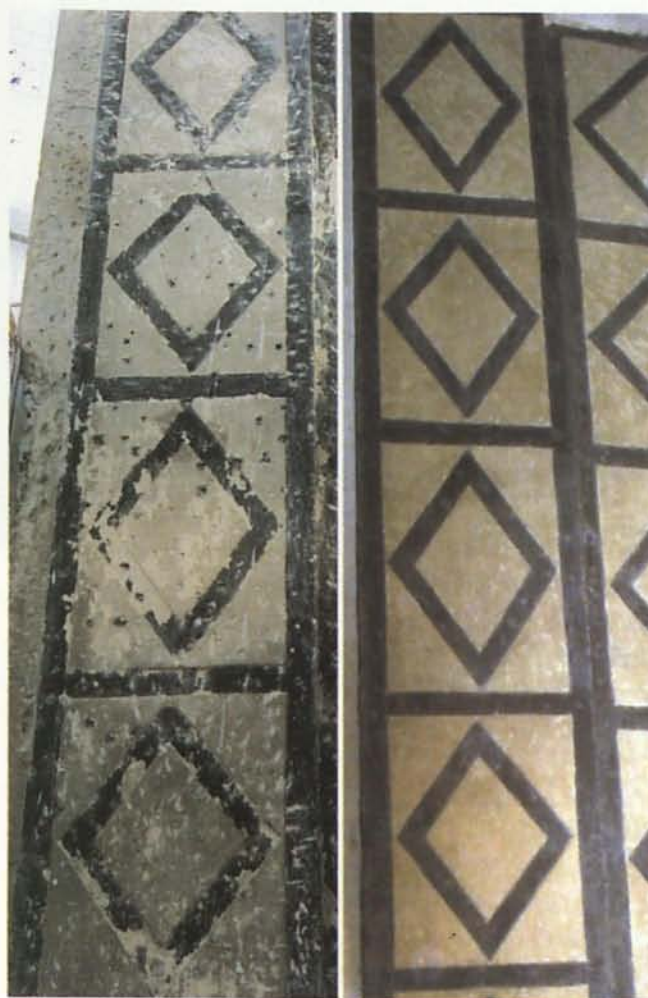
Lateral de arco 1, antes y después de la restauración

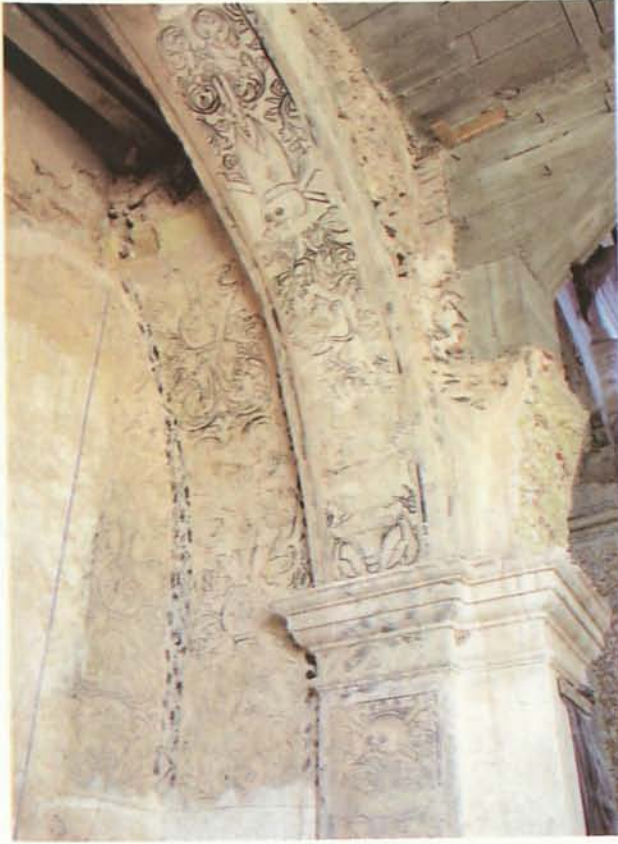
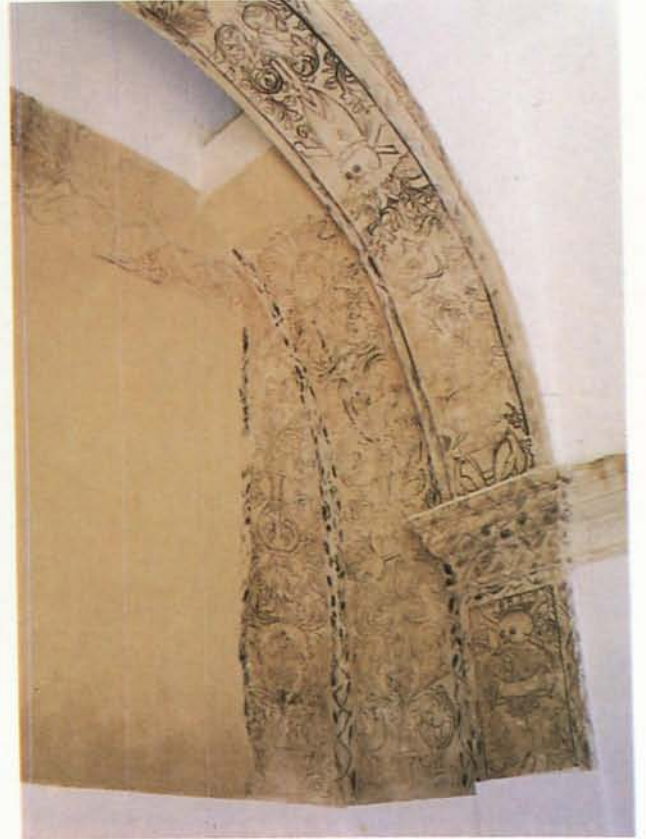
Se trata de una grisalla, dibujo en negro sobre superficie aparentemente sin preparar, sin intónaco. Puede hacer pensar que la pintura no está completada, sin embargo creemos que no se trata de una

Detalle de la capilla funeraria antes y después de la intervención

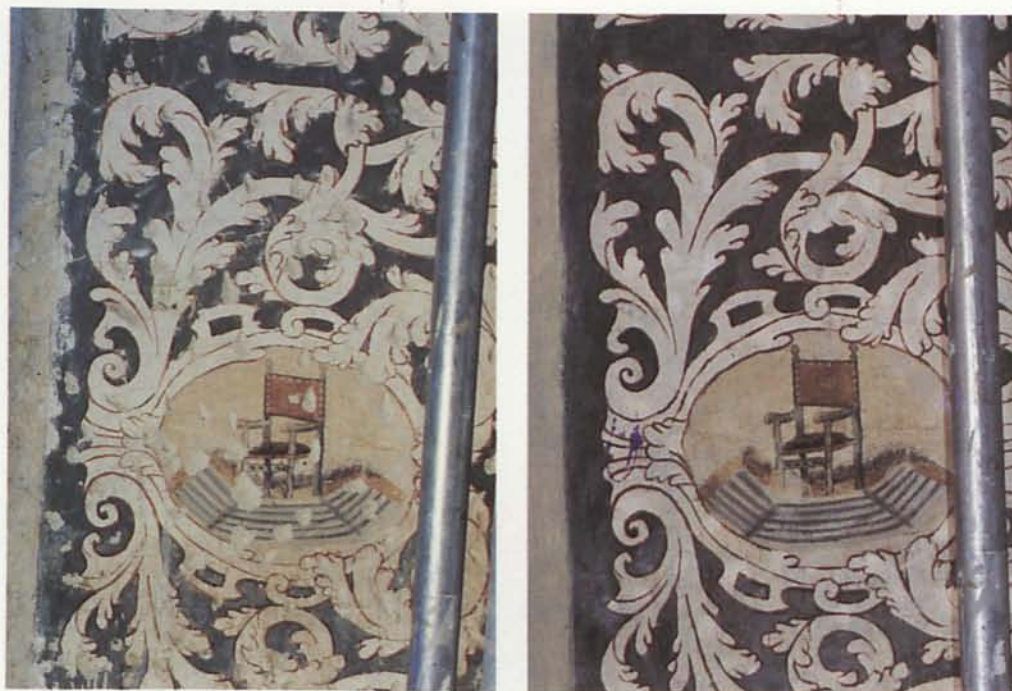
Detalle del «Seder Sapientiae» antes y tras la restauración

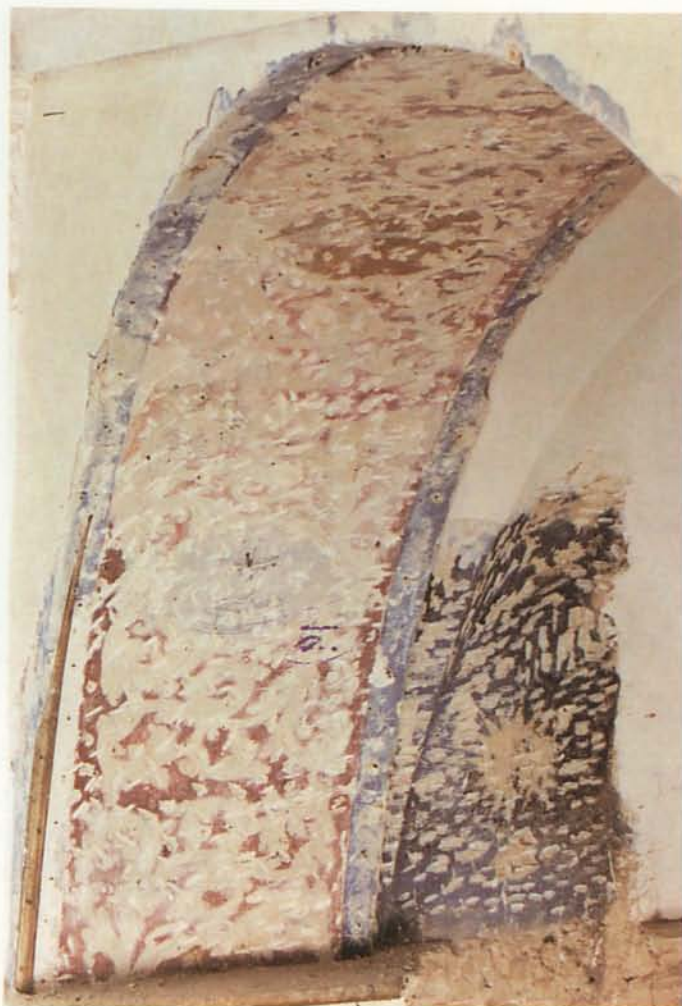
Arco 6. Ejemplo de diversas alteraciones tanto en soporte como en la capa pictórica

El soporte de la obra está constituido por un mortero formado a base de arena y yeso. Los deterioros que afectan al mortero los podemos clasificar en:

- * Disgregación o falta de cohesión entre los materiales que lo constituyen, a causa de degradación por reacciones químicas de los elementos cementantes, debida a los efectos de la humedad y a una defectuosa técnica de ejecución, apareciendo en el mortero grumos de sulfato y carbonato cálcico.

- * Movimientos estructurales del edificio, que se manifiestan en grietas, fisuras y desplazamientos.

- * Pulverulencia y faltas de cohesión en la materia que constituye la misma, producido por la degradación del aglutinante por reacciones químicas y/o síntesis biológica.

miento de la película pictórica producido por la degradación del aglutinante y sobre todo por la variación en el volumen del estrato pictórico.

* Grietas y fisuras que se transmiten directamente de los soportes.

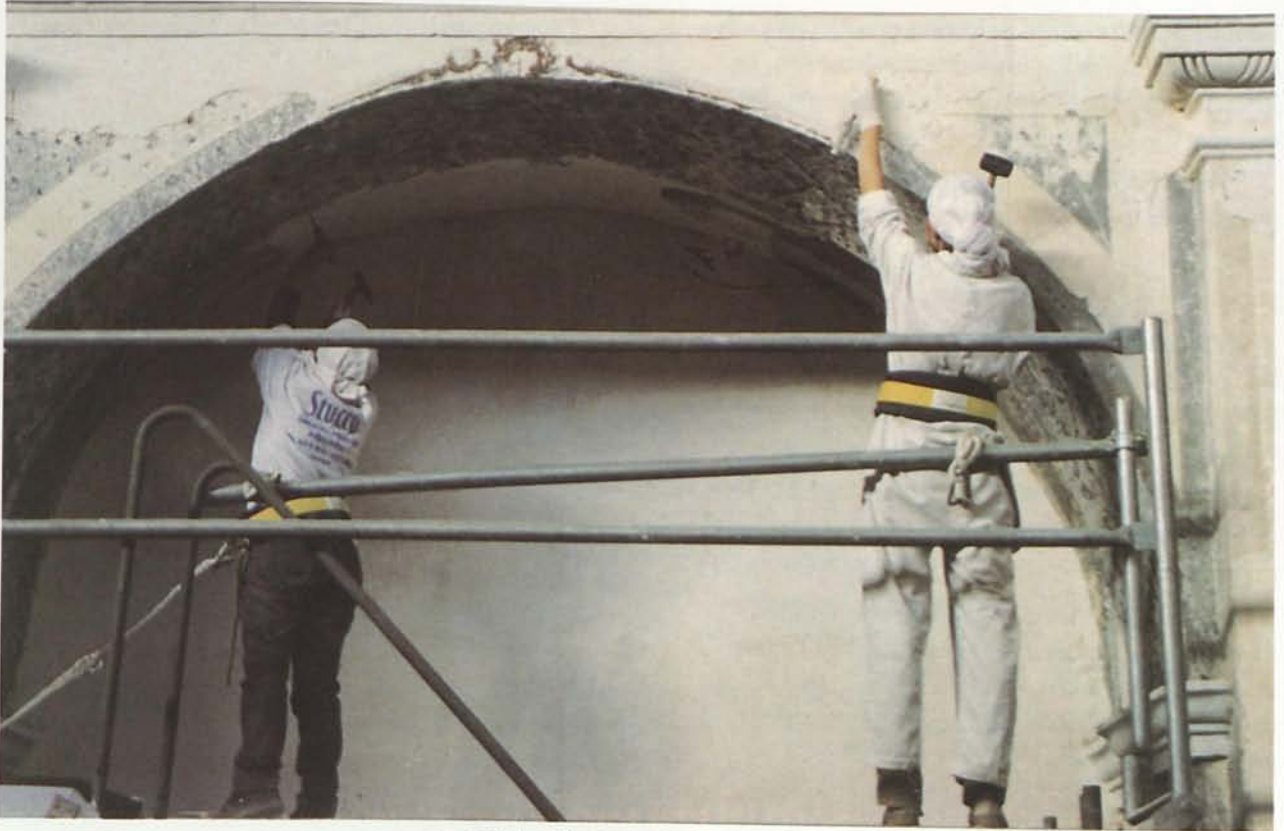
Eliminación de capas superpuestas

* Eliminación de capas superpuestas a la policromía original de forma mecánica, mediante el uso de bisturí, escalpelo, espátula, perrillos y brochas suaves.

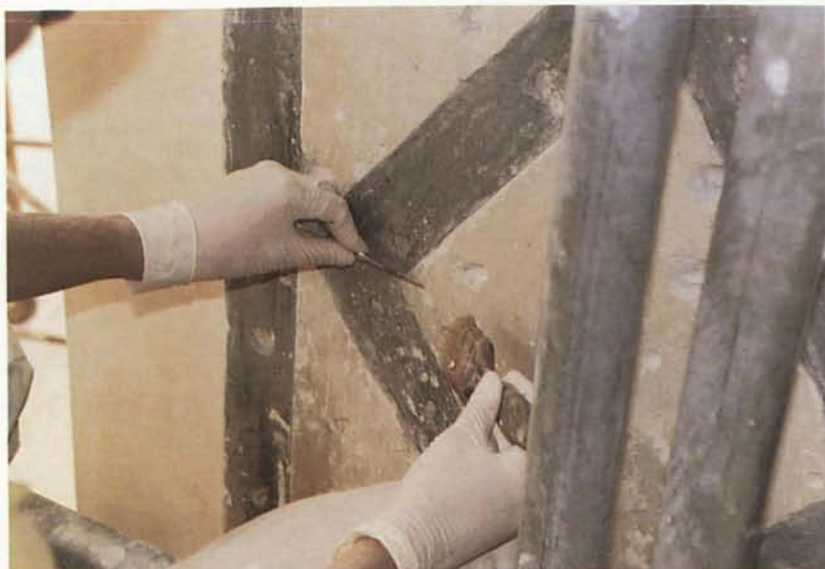
Método de consolidación del soporte

* Fijación de estratos decohesionados y abolsados, tanto en el soporte como en las capas pictóricas, consistente en la inclusión por inyección, entre los estratos de una sustancia adhesiva, emulsiones acrílicas y/o polivinílicas y carga inerte, modificando la densidad del adhesivo, según los casos, y la aplicación de presión durante su endurecimiento.

Según el tamaño de la oquedad se han utilizado emulsiones acrílicas o poli vinílicas con o sin carga. El método es el mismo que en el caso anterior, si bien se puede variar la densidad del adhesivo para facilitar el relleno e impedir una acumulación excesiva de humedad y peso que provoque la disgregación del estrato superior

* En la consolidación de los soportes murales se ha tenido en cuenta no el relleno de la totalidad de los espacios decohesionados entre el intónaco y el muro, sino que ha ido encaminada a la perfecta sujeción de toda la superficie. El hecho de llenar por completo las oquedades provocaría un exceso de peso, con el consiguiente desprendimiento, en zonas donde el grosor del mortero no está preparado para soportarlo. La técnica idónea de consolidación empleada durante el proceso ha sido la su-

jección en puntos estratégicamente localizados para tal finalidad.

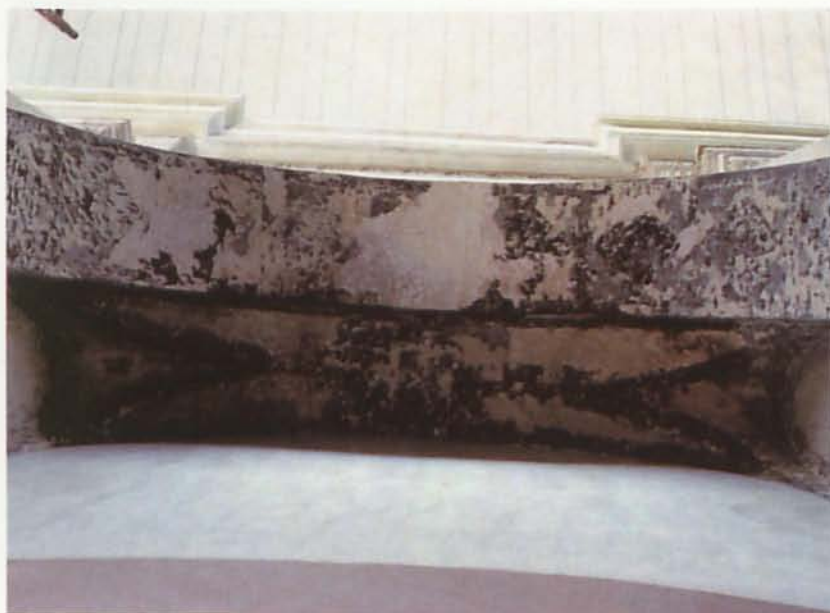
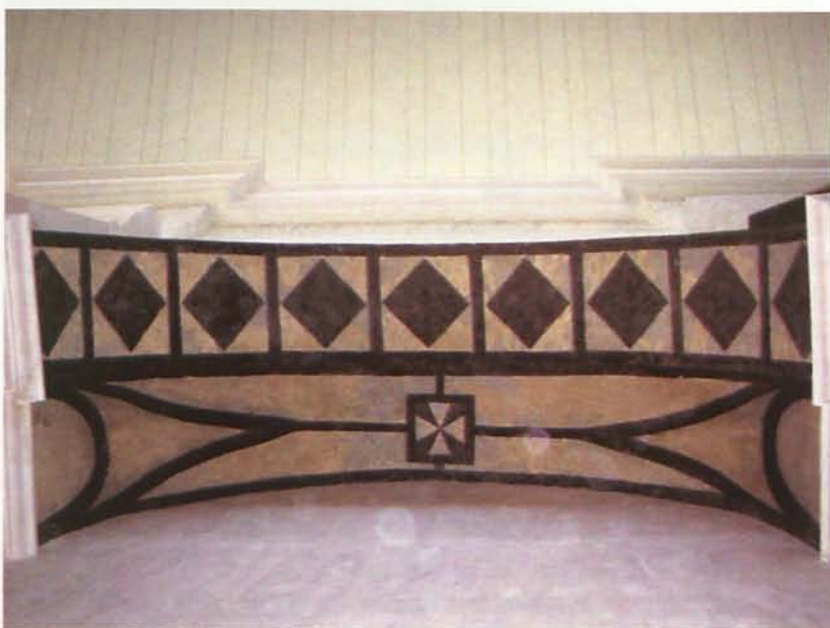
Intradós del arco 7. Estado anterior y posterior a la restauración

* En algunas zonas, como los arcos 1, 2 y 7, se ha decidido no nivelar la superficie y mantener este deterioro como dato a destacar de la historia de la obra. Si bien, aunque no se estucó, se reintegró con el mismo criterio que el resto de las lagunas y desgastes, en tinta neutra, buscando la unidad cromática y la correcta lectura del conjunto.

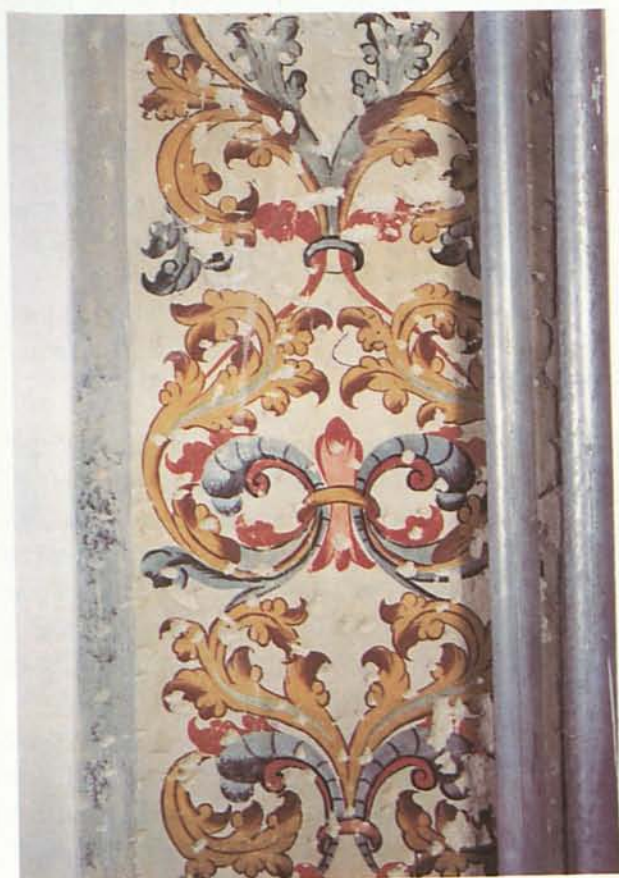
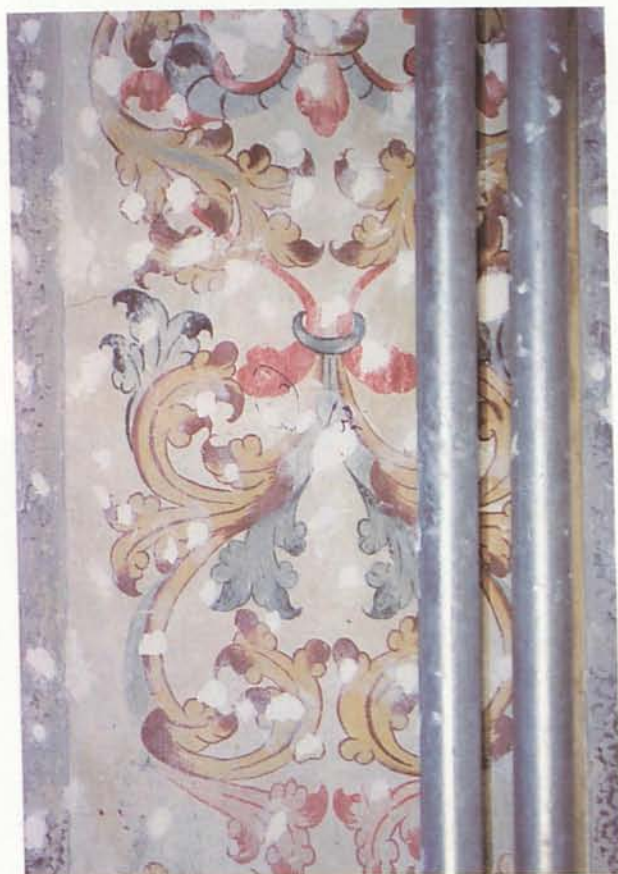
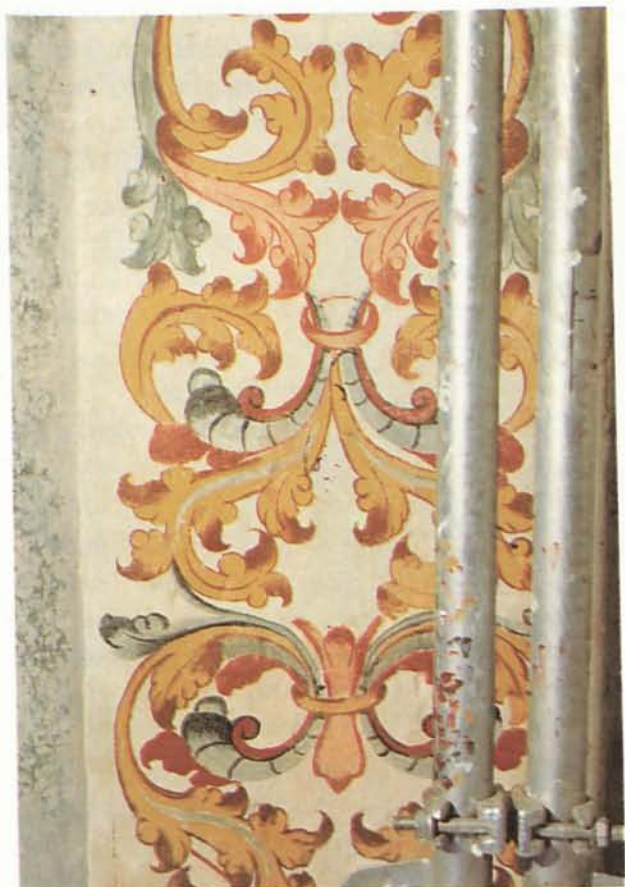
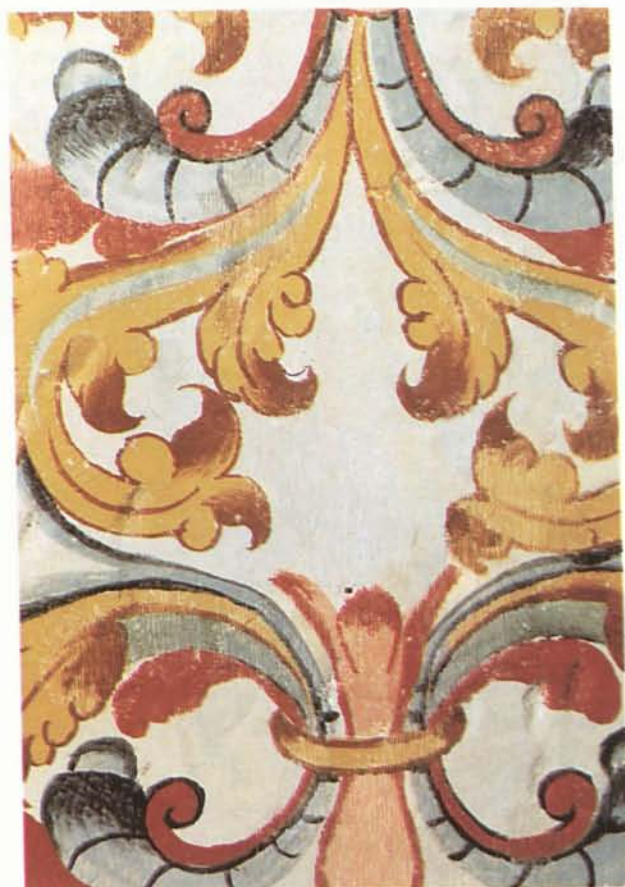
Detalle de diferentes etapas en el proceso de reintegración

* Las zonas que habían perdido fragmentos importantes de decoración pictórica, como parte del intradós de los arcos 2 y 3, fueron integradas en el conjunto mediante la creación de plantillas y sinopias que recreaban los motivos originales, perfectamente documentados por estar presentes en parte del mismo, reintegradas en tono más bajo y en un extenso rigattino que diferencia perfectamente ambas pinturas, si bien se consigue la deseada continuidad cromática.
