RESTAURACIÓN DE LAS PINTURAS MURALES DEL CONVENTO DE MÍNIMOS DE VERA¹

ANA M^a CUARTERO ARILLA, MATILDE JIMÉNEZ LÓPEZ
Y ANA M^a LÓPEZ DE LAS QUINTAS
Restauradoras

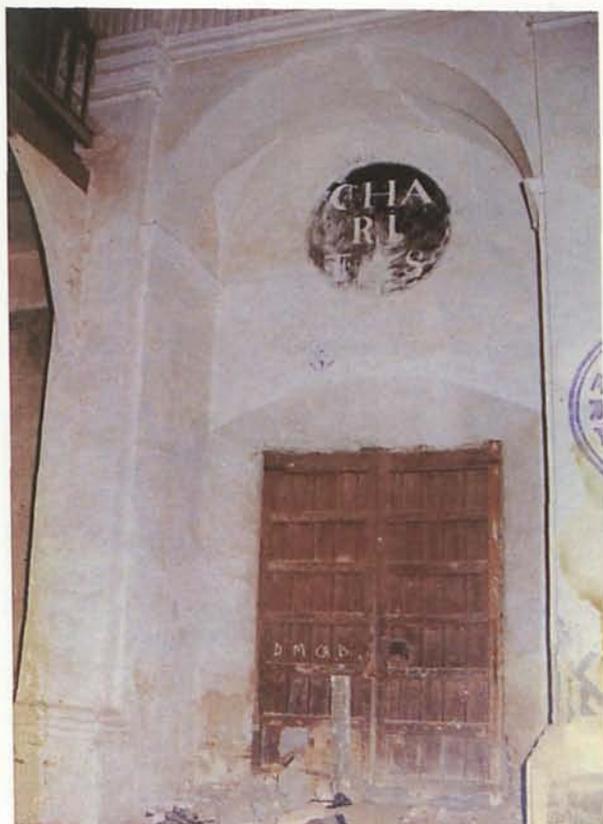
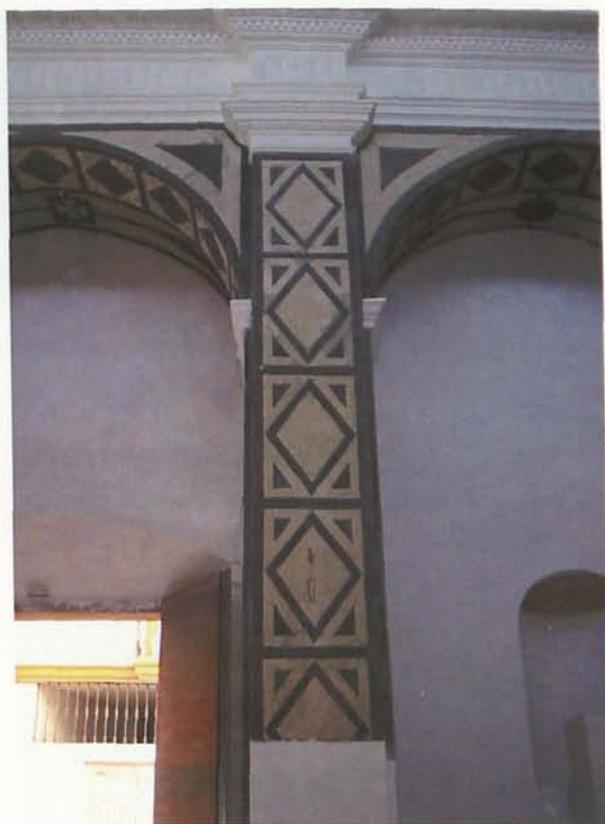
A la izquierda, las decoraciones se hallan tapadas por el yeso; a la derecha, aspecto de las mismas tras su restauración

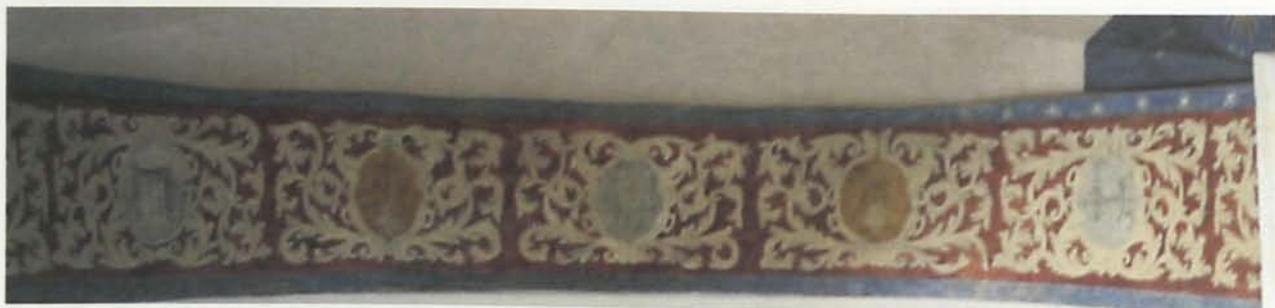
Intradós del arco perteneciente a la Capilla de la Inmaculada tras su restauración

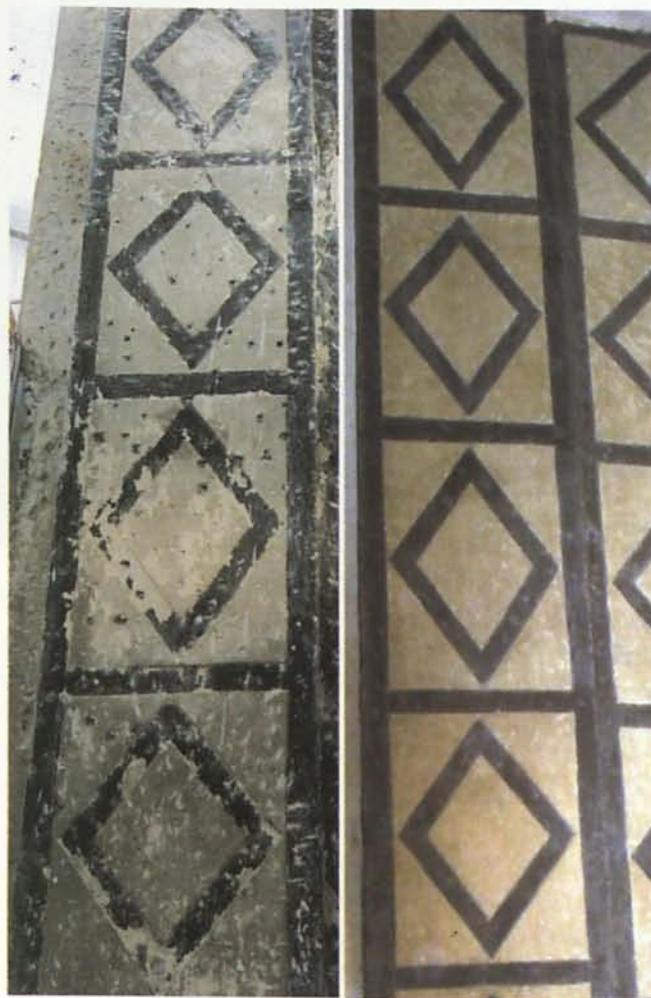
Lateral de arco 1, antes y después de la restauración

* Arcos 1 y 7: preparación del muro en esgrafiado. La decoración es extremadamente sencilla; con capa de fondo lisa en color gris oscuro, compuesto de blanco de yeso y negro carbón, se presenta como base para la decoración en rombo, en color crudo de óxido de hierro.

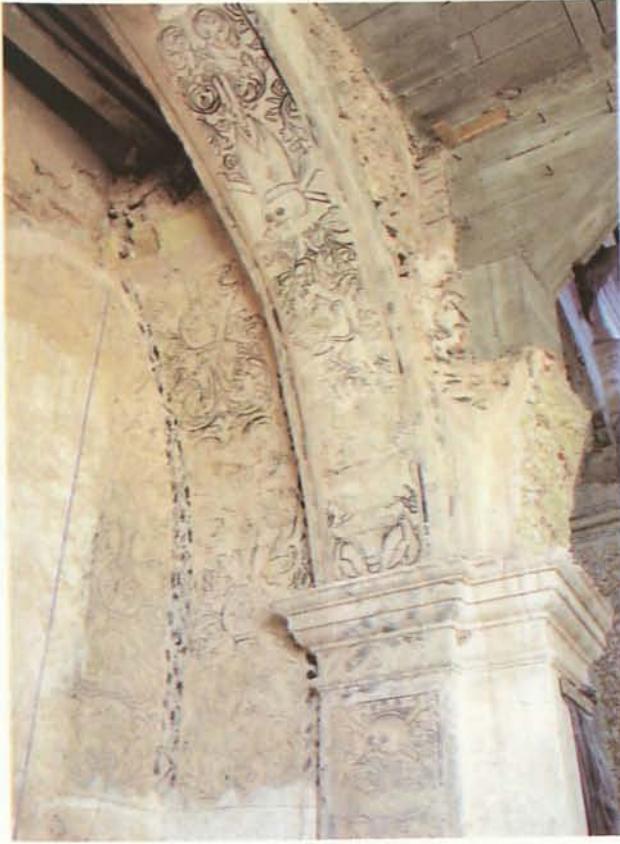
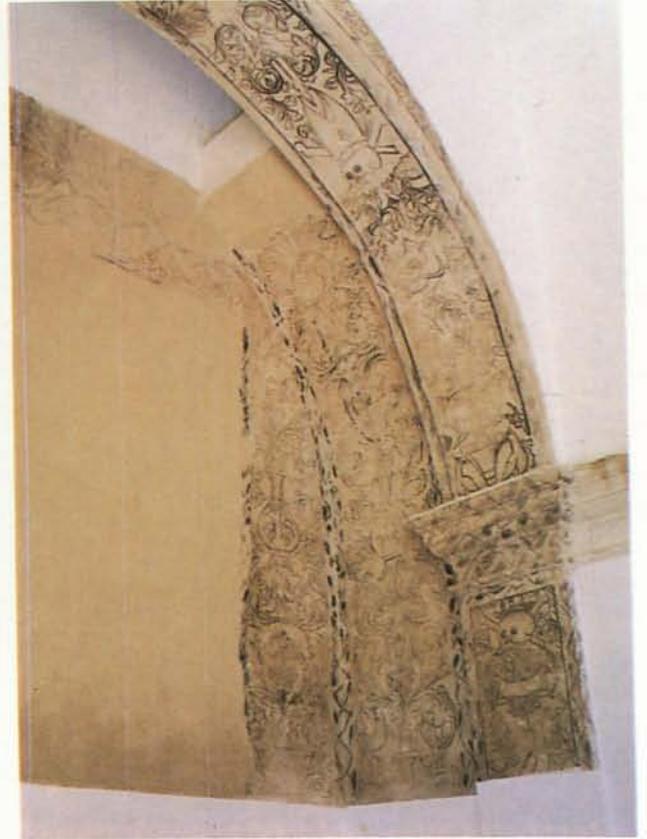
Detalle de la capilla funeraria antes y después de la intervención

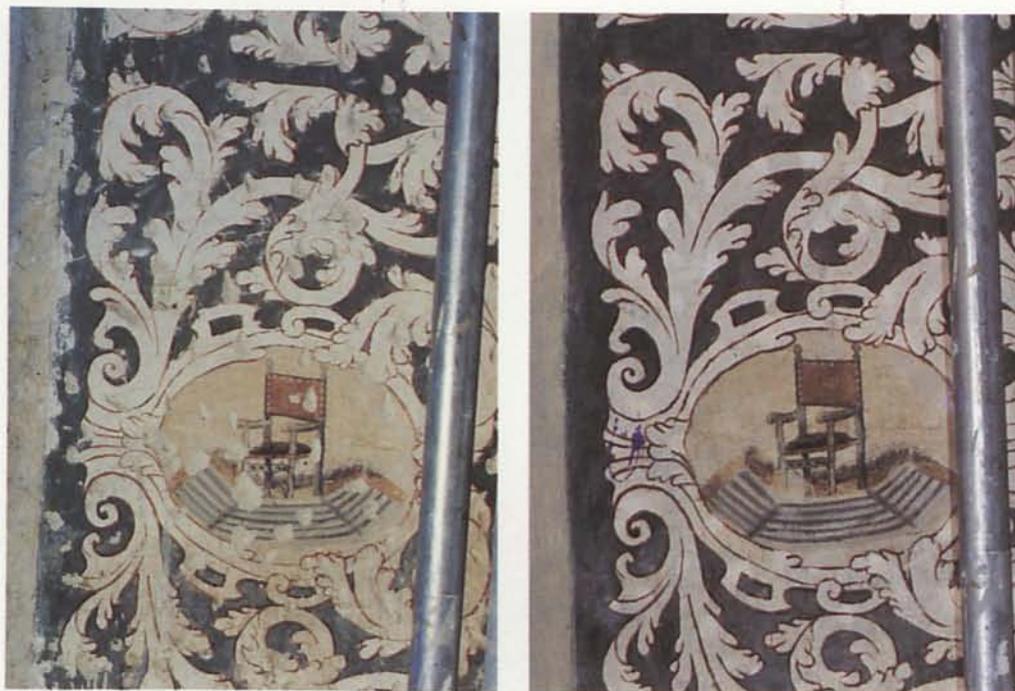
Detalle del «Seder Sapientiae» antes y tras la restauración

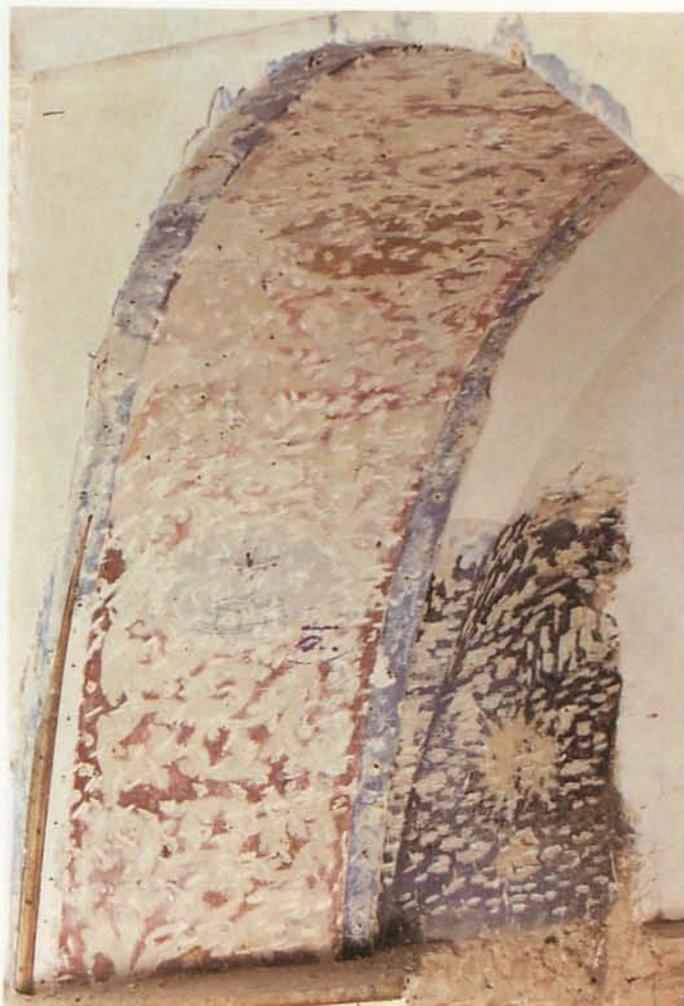
Arco 6. Ejemplo de diversas alteraciones tanto en soporte como en la capa pictórica

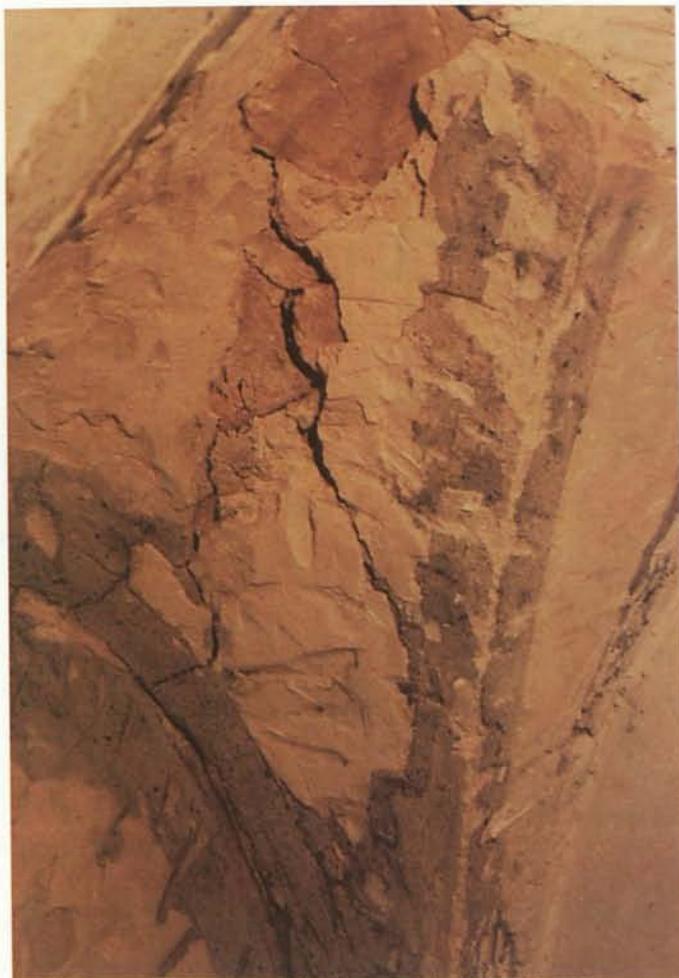
Alteraciones del muro en arco 3

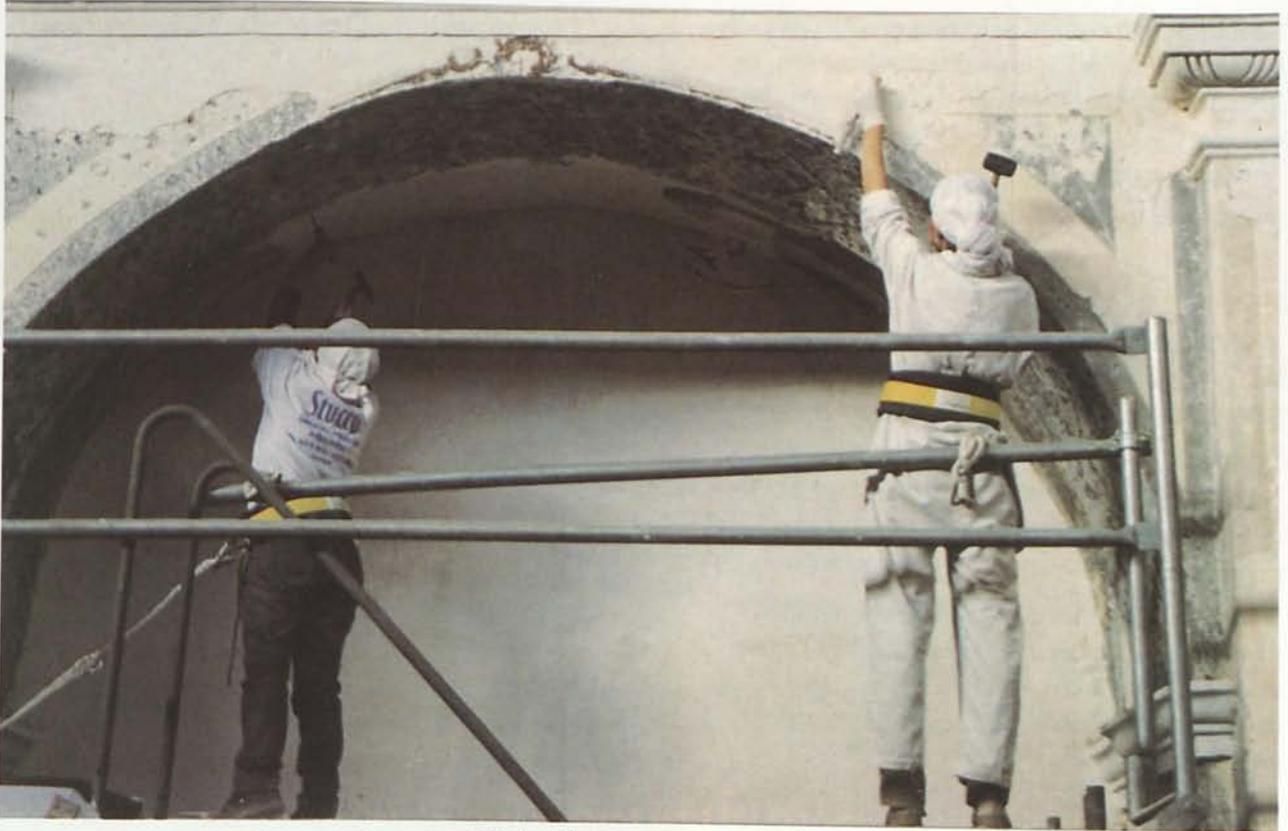
Eliminación de capas superpuestas

- * Eliminación de capas superpuestas a la policromía original de forma mecánica, mediante el uso de bisturí, escalpelo, espátula, perrillos y brochas suaves.

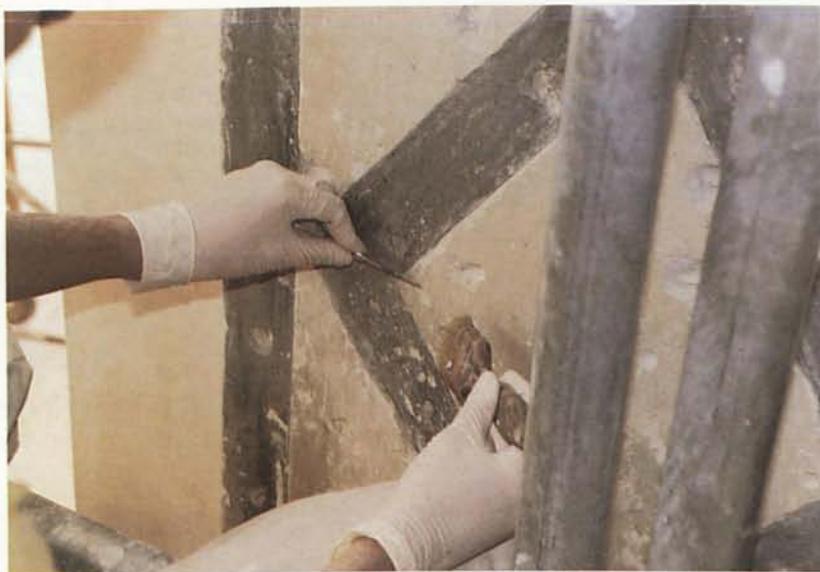
Método de consolidación del soporte

- * Consolidación consistente en la impregnación de diversas sustancias aglutinantes que devuel-

- * Fijación de estratos decohesionados y abolsados, tanto en el soporte como en las capas pictóricas, consistente en la inclusión por inyección, entre los estratos de una sustancia adhesiva, emulsiones acrílicas y/o polivinílicas y carga inerte, modificando la densidad del adhesivo, según los casos, y la aplicación de presión durante su endurecimiento.

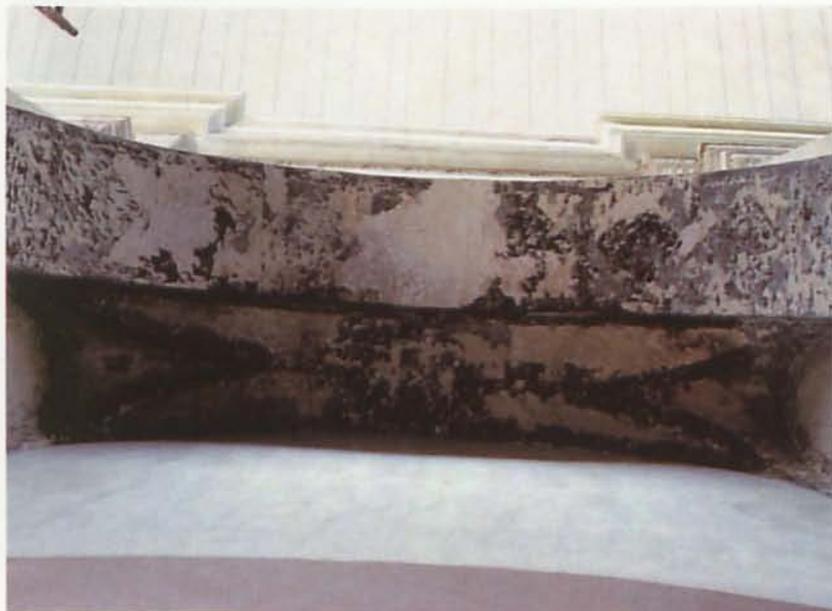
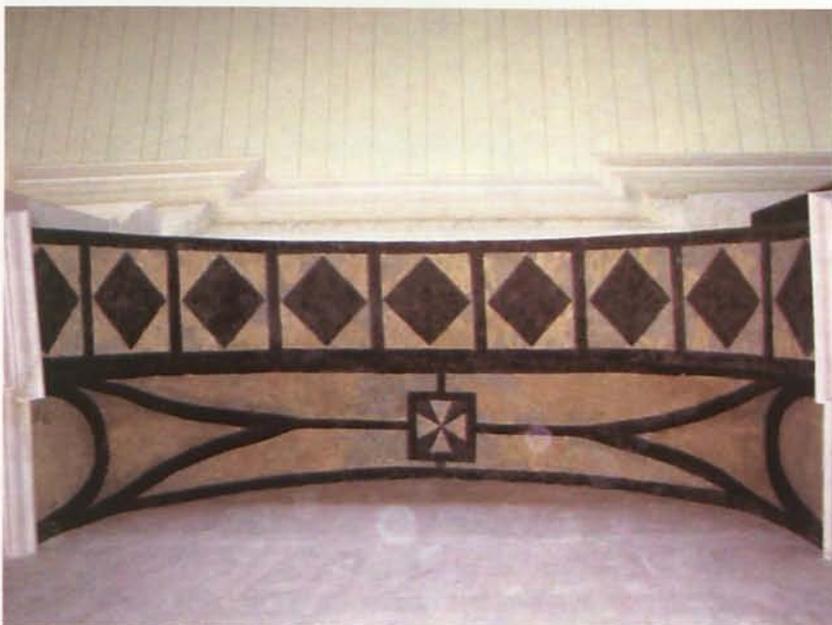
Intradós del arco 7. Estado anterior y posterior a la restauración

* En algunas zonas, como los arcos 1, 2 y 7, se ha decidido no nivelar la superficie y mantener este deterioro como dato a destacar de la historia de la obra. Si bien, aunque no se estucó, se reintegró con el mismo criterio que el resto de las lagunas y desgastes, en tinta neutra, buscando la unidad cromática y la correcta lectura del conjunto.

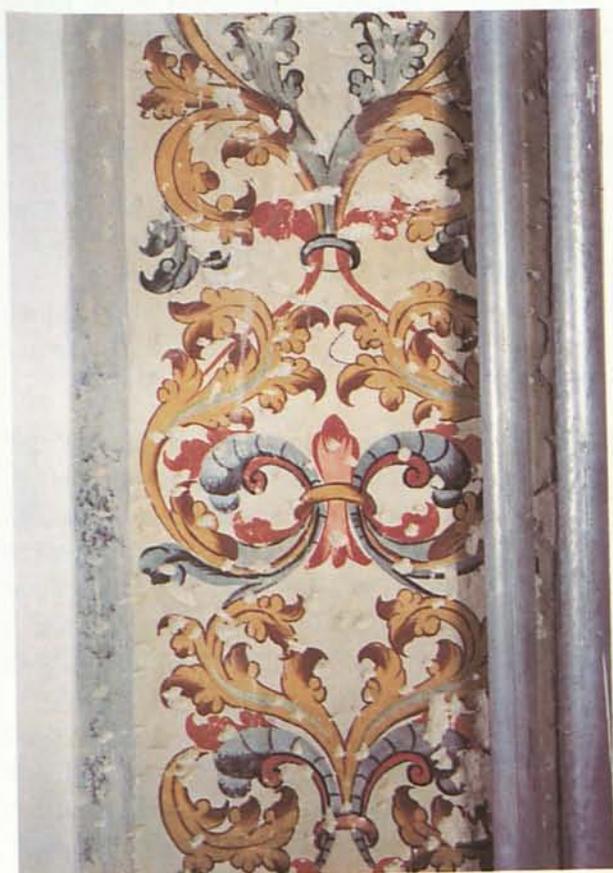
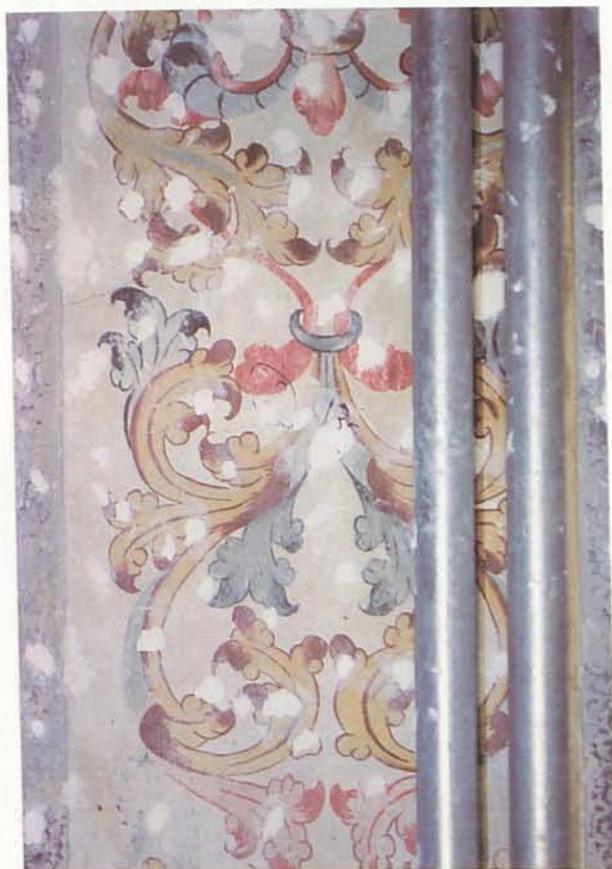
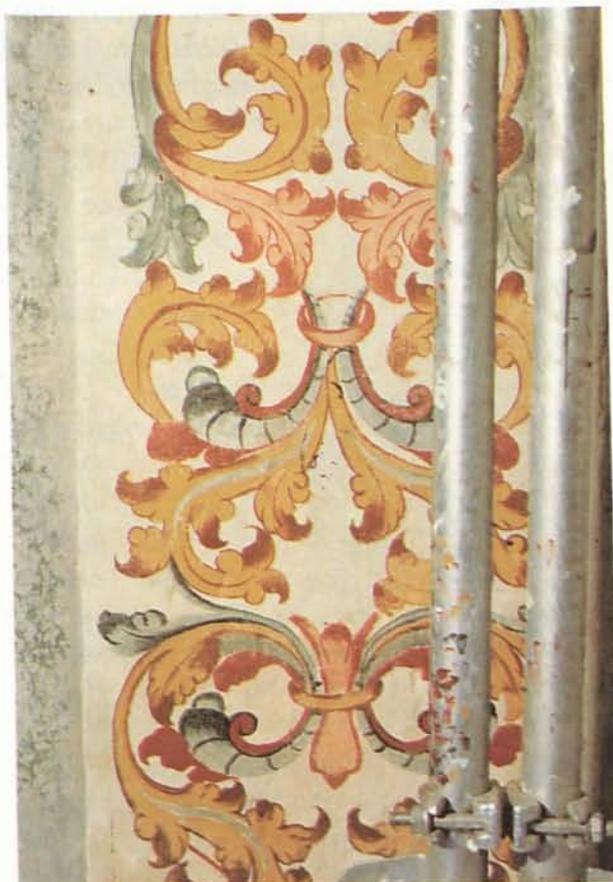
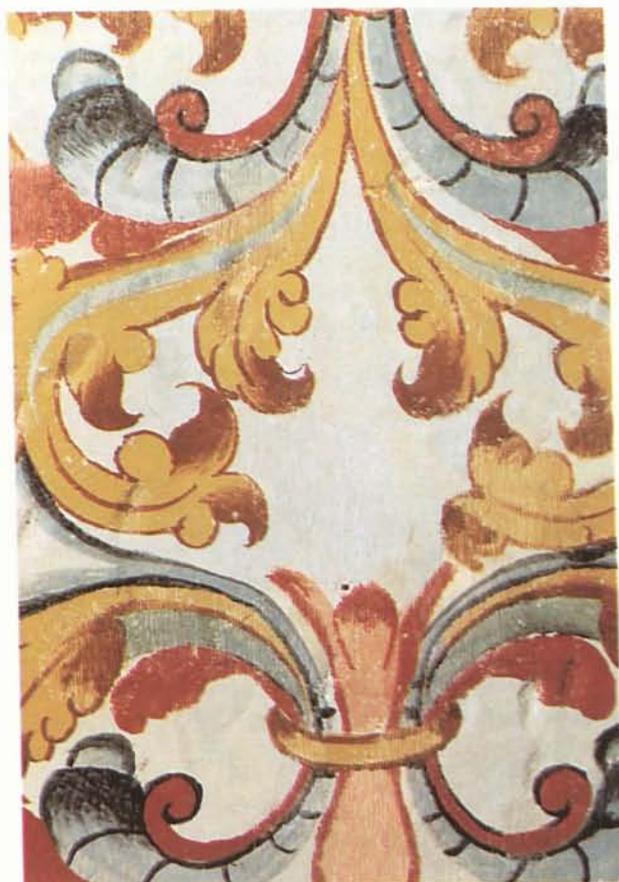
Detalle de diferentes etapas en el proceso de reintegración

* Las zonas que habían perdido fragmentos importantes de decoración pictórica, como parte del intradós de los arcos 2 y 3, fueron integradas en el conjunto mediante la creación de plantillas y sinopias que recreaban los motivos originales, perfectamente documentados por estar presentes en parte del mismo, reintegradas en tono más bajo y en un extenso rigattino que diferencia perfectamente ambas pinturas, si bien se consigue la deseada continuidad cromática.
