SEGUIMIENTO ARQUEOLÓGICO EN LA PUERTA DE PURCHENA (ALMERÍA)

FRANCISCO MIGUEL ALCARAZ HERNÁNDEZ

Resumen: La Puerta de Purchena es un espacio protegido en el planeamiento municipal por lo que cualquier obra que afecte al subsuelo debe contar con seguimiento arqueológico.

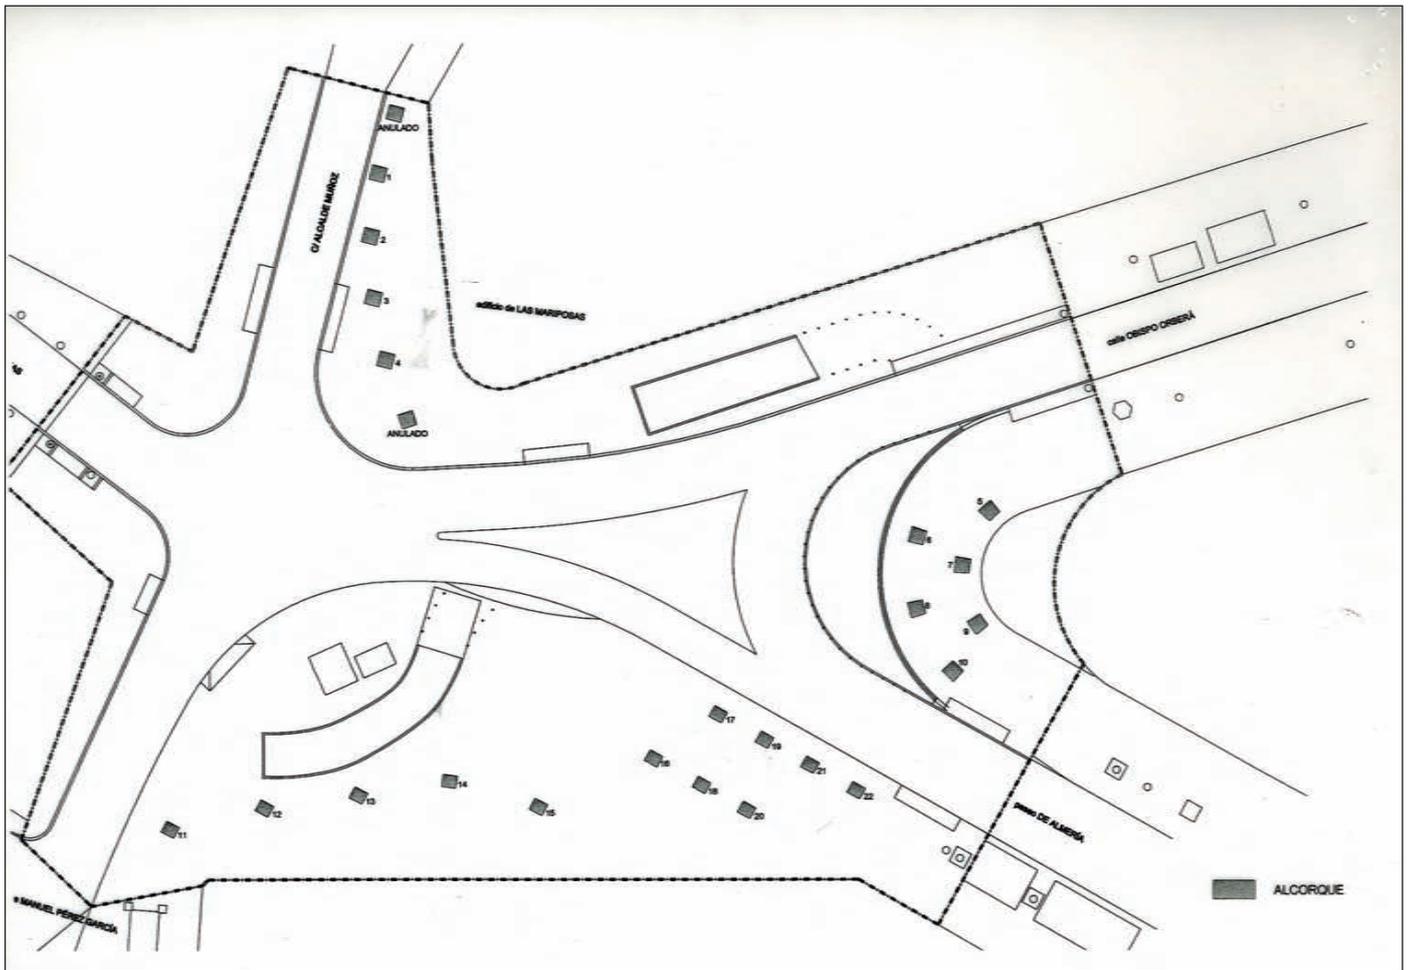
Figura 2. Situación de los alcorques.

La intervención arqueológica, autorizada por la Ilma. Sra. Delegada Provincial de la Consejería de Cultura según Resolución de 7 de junio de 2005, se ha desarrollado entre los días 8 y 14 de junio de 2005. Ha tenido como objetivo la documentación de los restos arqueológicos aparecidos en las remociones de tierra durante las obras de urbanización de la Puerta de Purchena así como garantizar la conservación de los restos arqueológicos localizados en anteriores intervenciones y conservados in situ. Si bien el seguimiento arqueológico abarca la totalidad de la Puerta de Purchena, la remoción de tierra afecta tan solo a una superficie de 25,81 m² (fig. 2).

Nuestro trabajo se ha centrado en la excavación manual de los alcorques de los árboles ya que, la cimentación para las nuevas farolas estaba finalizada al inicio de nuestra intervención. El número de alcorques se ha reducido pasando de 24 a 22 así como sus dimensiones, de 1,15 x 1,15 x 0,8 metros a 1,15 x 1,02 x 0,8 metros. Algunos de estos alcorques se han desplazado de su emplazamiento original para evitar que se situaran sobre la losa de hormigón que cubre parte de la fortificación existente en la Puerta de Purchena.

En los alcorques numero 1, 2, 3, 7, 9, 14 y 17 hemos localizado estructuras no descubiertas en las anteriores intervenciones. Los alcorques números 8, 12 y 16 están situados sobre zonas ya investigadas en las que las estructuras se protegieron con una capa de arena (alcorques números 8 y 16 situado sobre la zona de intervención de

1998) o simplemente con geotextil (alcorque numero 12 situado en el área de excavación de 2003). La excavación del resto de los alcorques (números 4, 5, 6, 10, 11, 13, 15, 16, 18, 19, 20, 21 y 22) ha resultado estéril arqueológicamente.

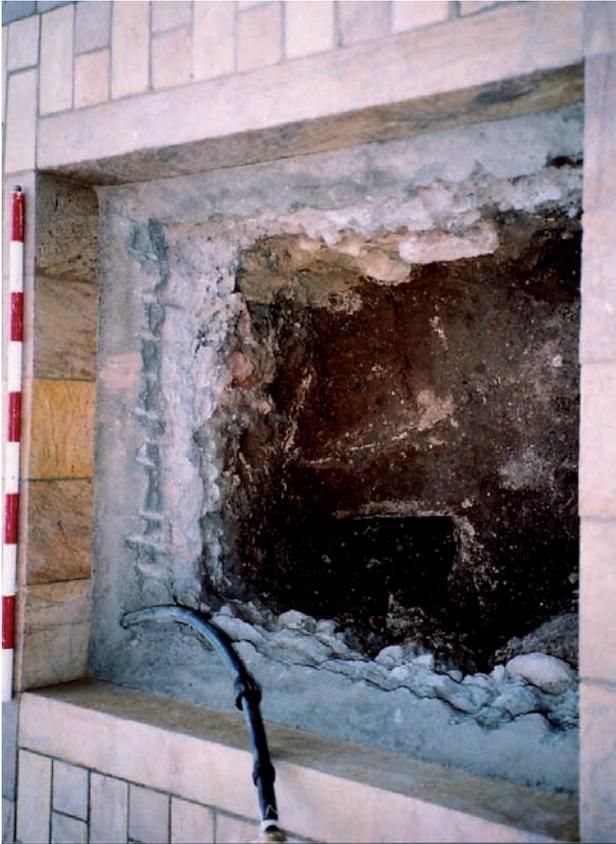
Lámina I. Alcorque 1.

Muro de tierra enlucido con mortero de cal y arena en sus dos caras. Tiene una longitud de 0,4 metros y una anchura máxima de 0,20 metros. Orientado de suroeste a noreste (Lámina I).

A las estructuras documentadas en los alcorques 1, 2, 3 y 12 le asignamos una datación hispanomusulmana por los materiales empleados y sus características constructivas. Las localizadas en los alcorques 7, 9, 14 y 17 son construcciones posteriores a la conquista cristiana y algunas probablemente del siglo XIX.

Por sus características constructivas interpretamos estas construcciones como hispanomusulmanas sin poder precisar más su cronología y funcionalidad.

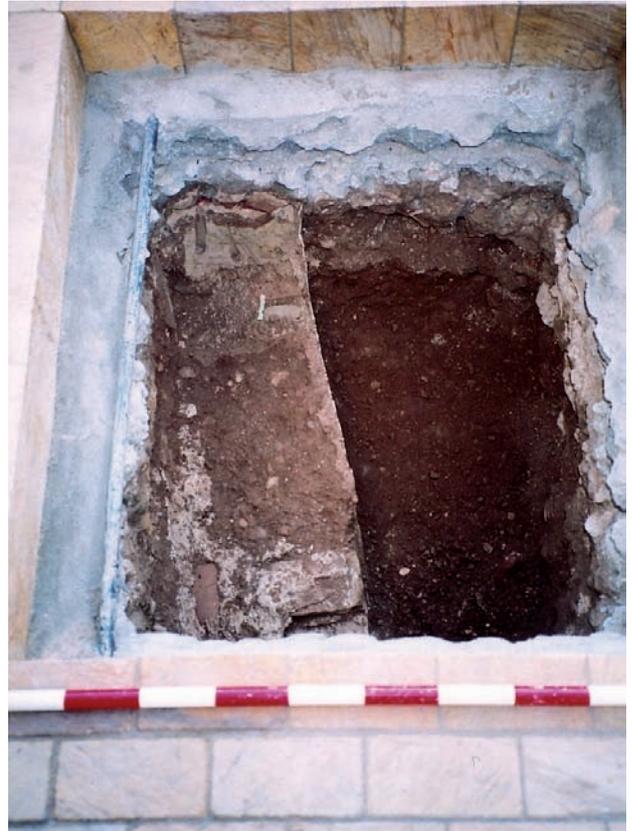
Lámina II. Alcorque 2.

Muro de tierra enlucido con mortero de cal y arena en sus dos caras. Tiene una longitud de 0,90 metros y una anchura de algo más de 0,40 metros. Orientado de suroeste a noreste. En su extremo oeste esta formado por piedra y ladrillos dispuestos horizontalmente sobre una de sus caras mayores. En el extremo este además de tierra encontramos ladrillos trabados con mortero (Lámina II).

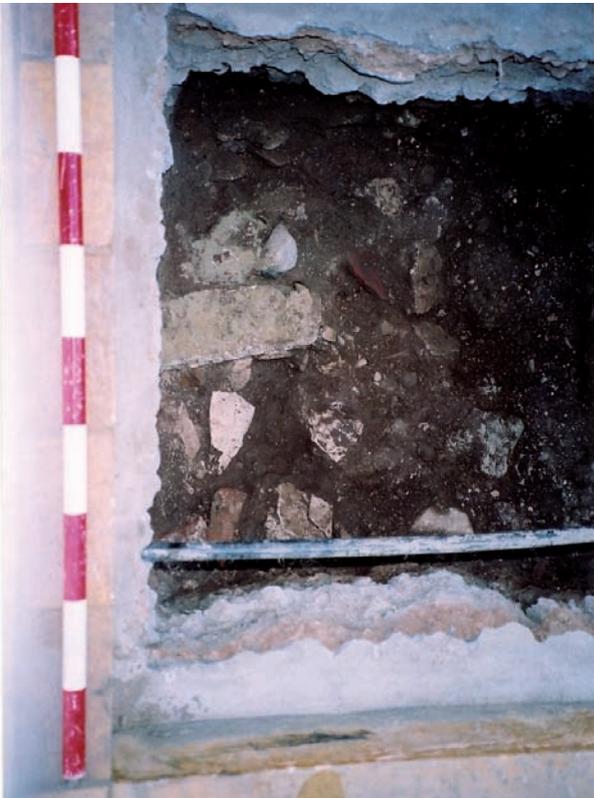
Lámina III. Alcorque 3.

Sillar revocado con mortero de cal y arena apreciándose, al menos en la cara sur, una superposición de revocos. Junto a esta estructura hay abundante material constructivo (distintos tipos de mortero, piedra, ladrillos y tejas). Orientado de suroeste a noreste (Lámina III).
