VISITA A LA MÁQUINA DE VAPOR FIJA DE EXTRACCIÓN MINERA EN SIERRA ALMAGRERA. TESTIMONIOS FOTOGRÁFICOS

ENRIQUE FERNÁNDEZ BOLEA
FEDERICO MOLDENHAUER CARRILLO

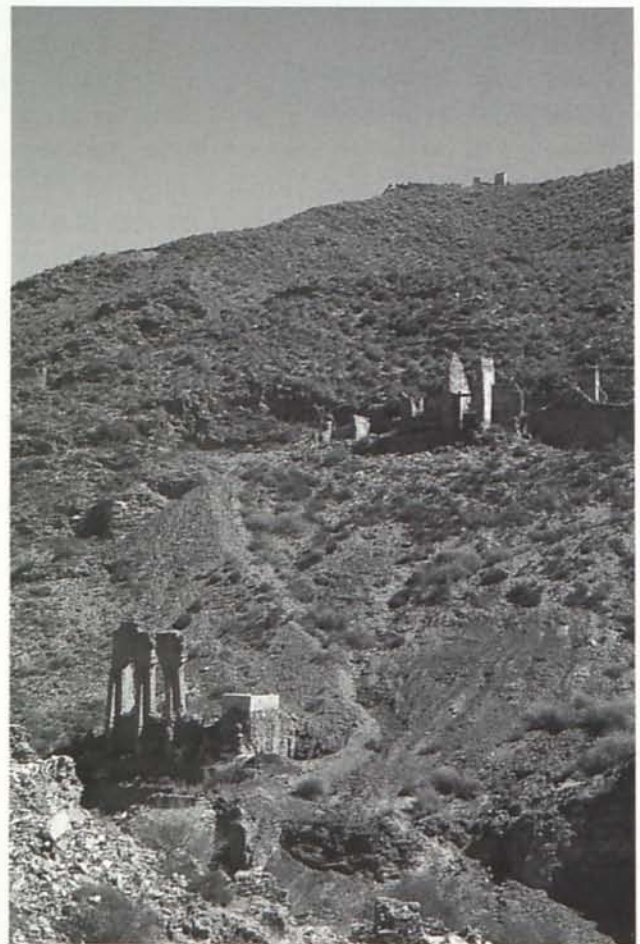
1. Las viejas ruinas se encaraman por la ladera del mítico barranco Jaroso, donde todo comenzó. Abajo, a la izquierda, los arcos del edificio del primer Desagüe de Almagrera parecen desafiar, empecinados, la gravedad. (Foto de Federico Moldenhauer)

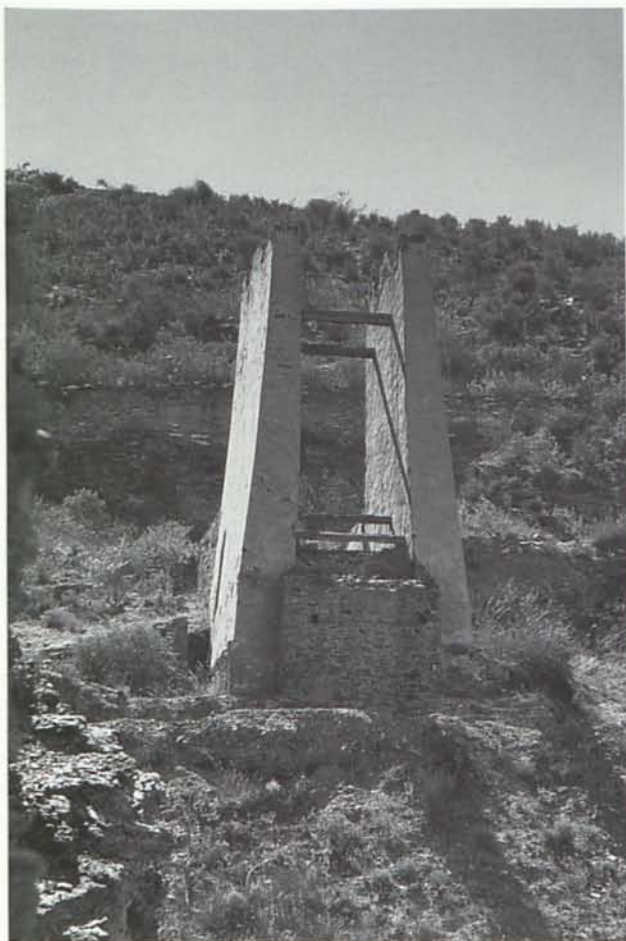
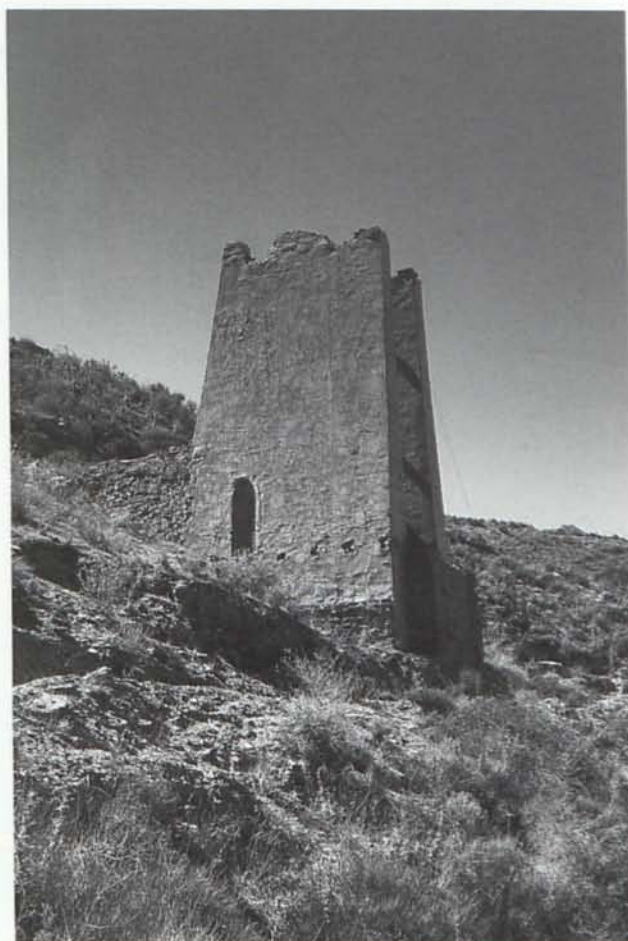
2 y 3. En el camino que conduce hasta el Chaparral nos sorprende este malacate construido en mampostería, testigo mudo de un tiempo de fragor, de actividad frenética, de codicia y riqueza. Es uno de esos elementos relativamente bien conservados que merecerían de una intervención urgente para su consolidación.
(Fotos de Federico Moldenhauer)

a la consolidación de los restos, facilitar el acceso, conceder seguridad a los espacios y señalarlos convenientemente. Todavía estamos a tiempo de conservar algunos elementos constructivos pertenecientes a distintas etapas en la minería de Almagrera, como malacates de mampostería, galerías de ventilación, pequeños hornos o boliches, chimeneas..., e incluso se podría llevar a cabo la identificación de las minas a las que pertenecieron. De otro modo, el inexorable paso del tiempo acabará por consumir todos los restos superficiales que aún quedan de una de las épocas más significativas en la historia de la Axarquía almeriense.

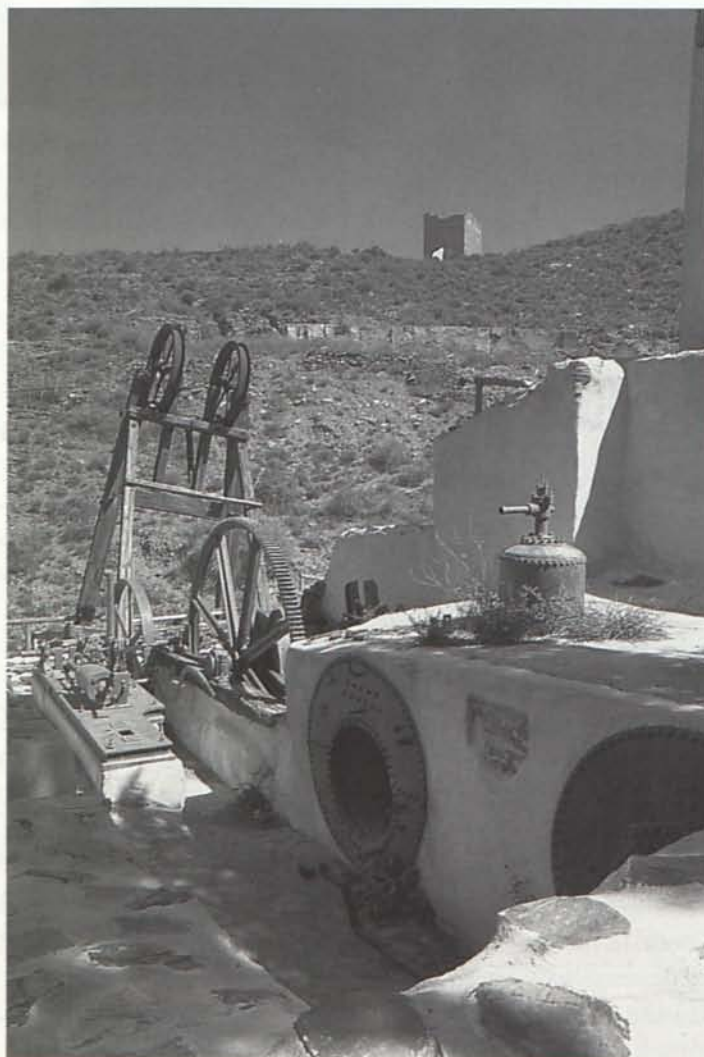
4. Perspectiva en profundidad del ingenio y sus elementos complementarios. En primer término, las dos calderas que proporcionaban la energía necesaria al mecanismo, fabricadas por la *Maquinista Terrestre y Marítima* de Barcelona, y entre ambas el hueco, hoy vacío, que ocupaba la placa identificativa de este fabricante. Sobre las calderas puede apreciarse una válvula reguladora de presión. (Foto de Federico Moldenhauer)

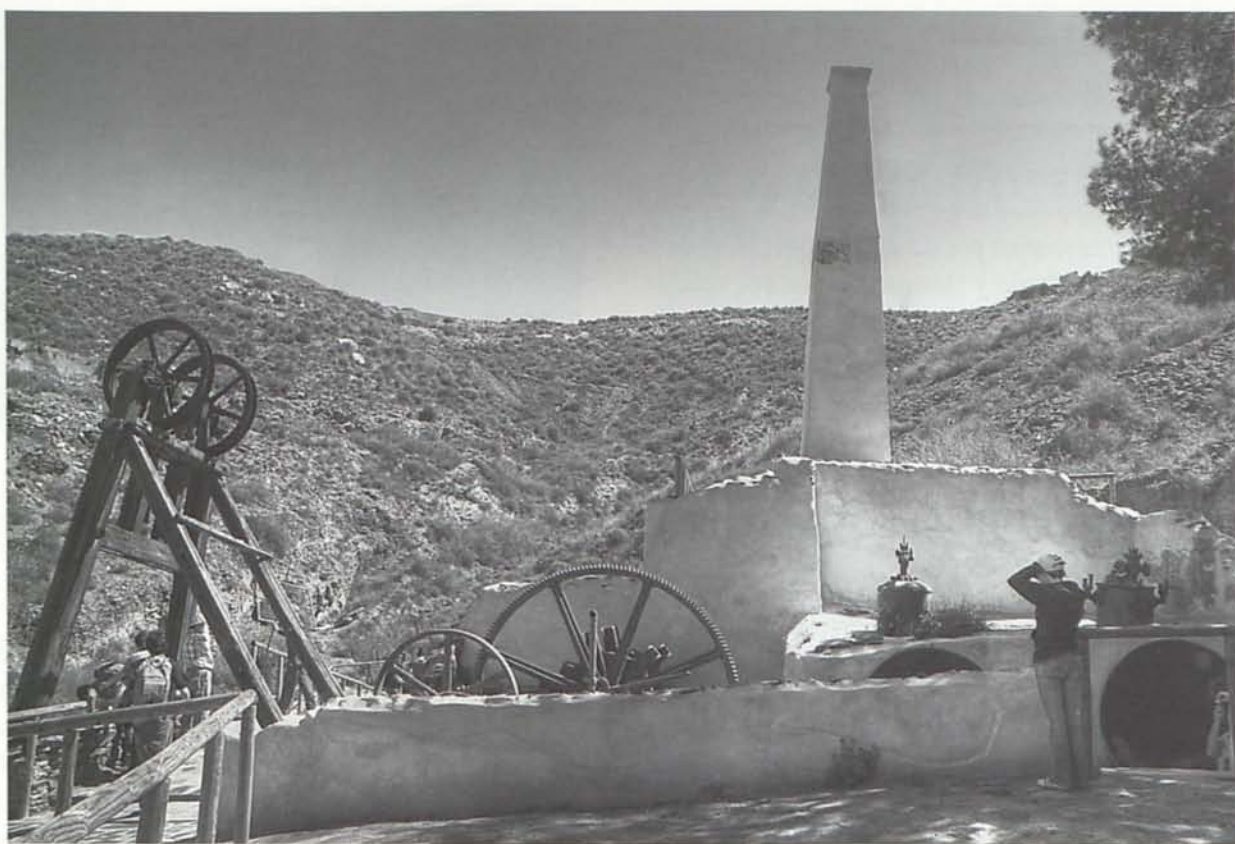
5. Los restos de la antigua casa de máquinas y la chimenea han sido remozados y el suelo del entorno se ha afirmado mediante un empedrado que ha tenido en la pizarra de Almagrera su principal materia prima.
(Foto de Federico Moldenhauer)

Vemos que la cabria, que todavía conserva las ruedas metálicas en su parte superior, no ha sido enderezada, permaneciendo un poco inclinada hacia un lado como cuando se descubrió. Sin embargo, el entorno así como los restos de la caseta que albergó la máquina si han sido perfectamente consolidados.

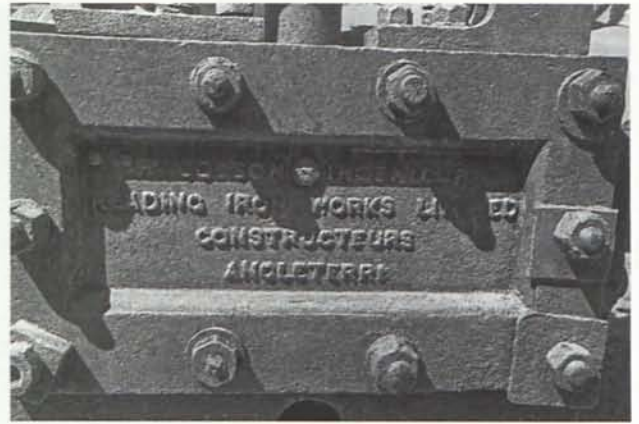
7. Placa identificativa del fabricante del artefacto, *Reading Iron Works Limited*, y del ingeniero constructor Paul Colson, figura de trascendental importancia en el proceso de modernización y tecnificación de Almagrera en la segunda mitad del siglo XIX. (Foto de Federico Moldenhauer)
