LA ALCAZABA DE ALMERIA. PRIMERAS INTERVENCIONES (MAYO-DICIEMBRE, 87)

LORENZO CARA BARRIONUEVO

LA ALCAZABA DE ALMERIA COMO CONJUNTO ARQUEOLOGICO

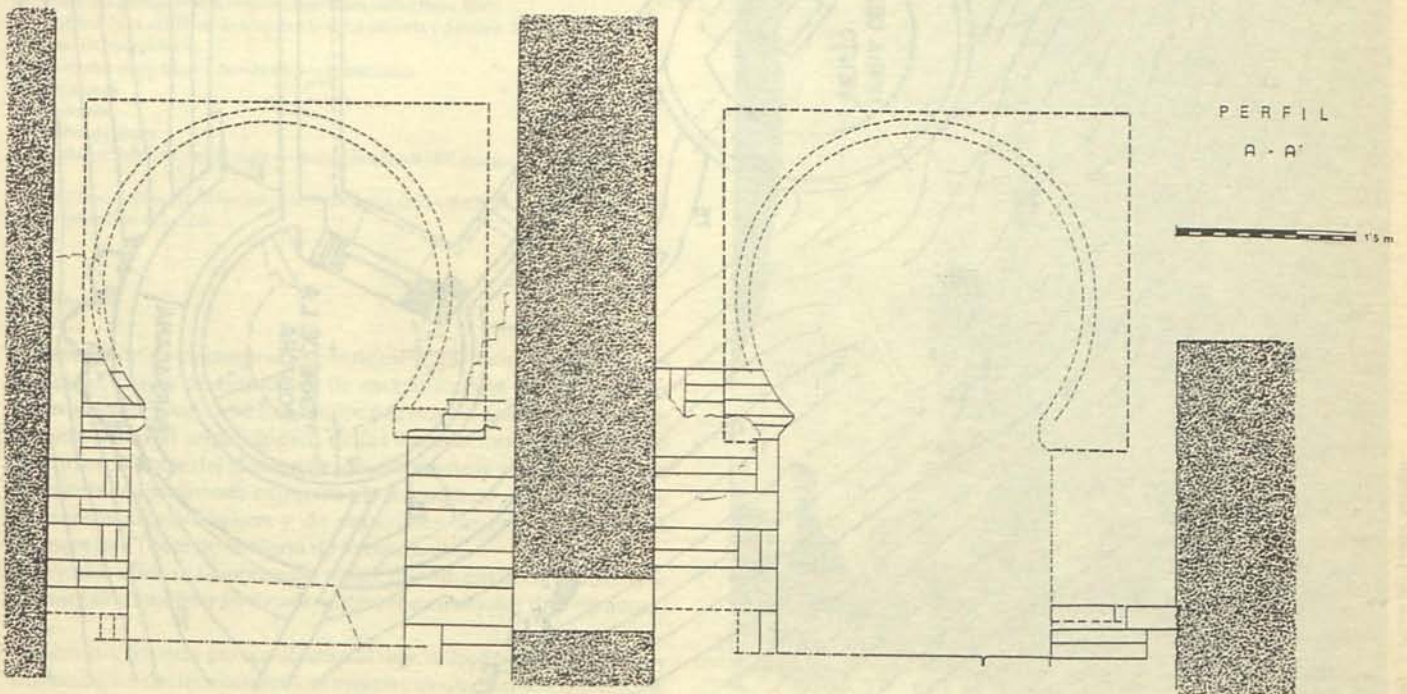
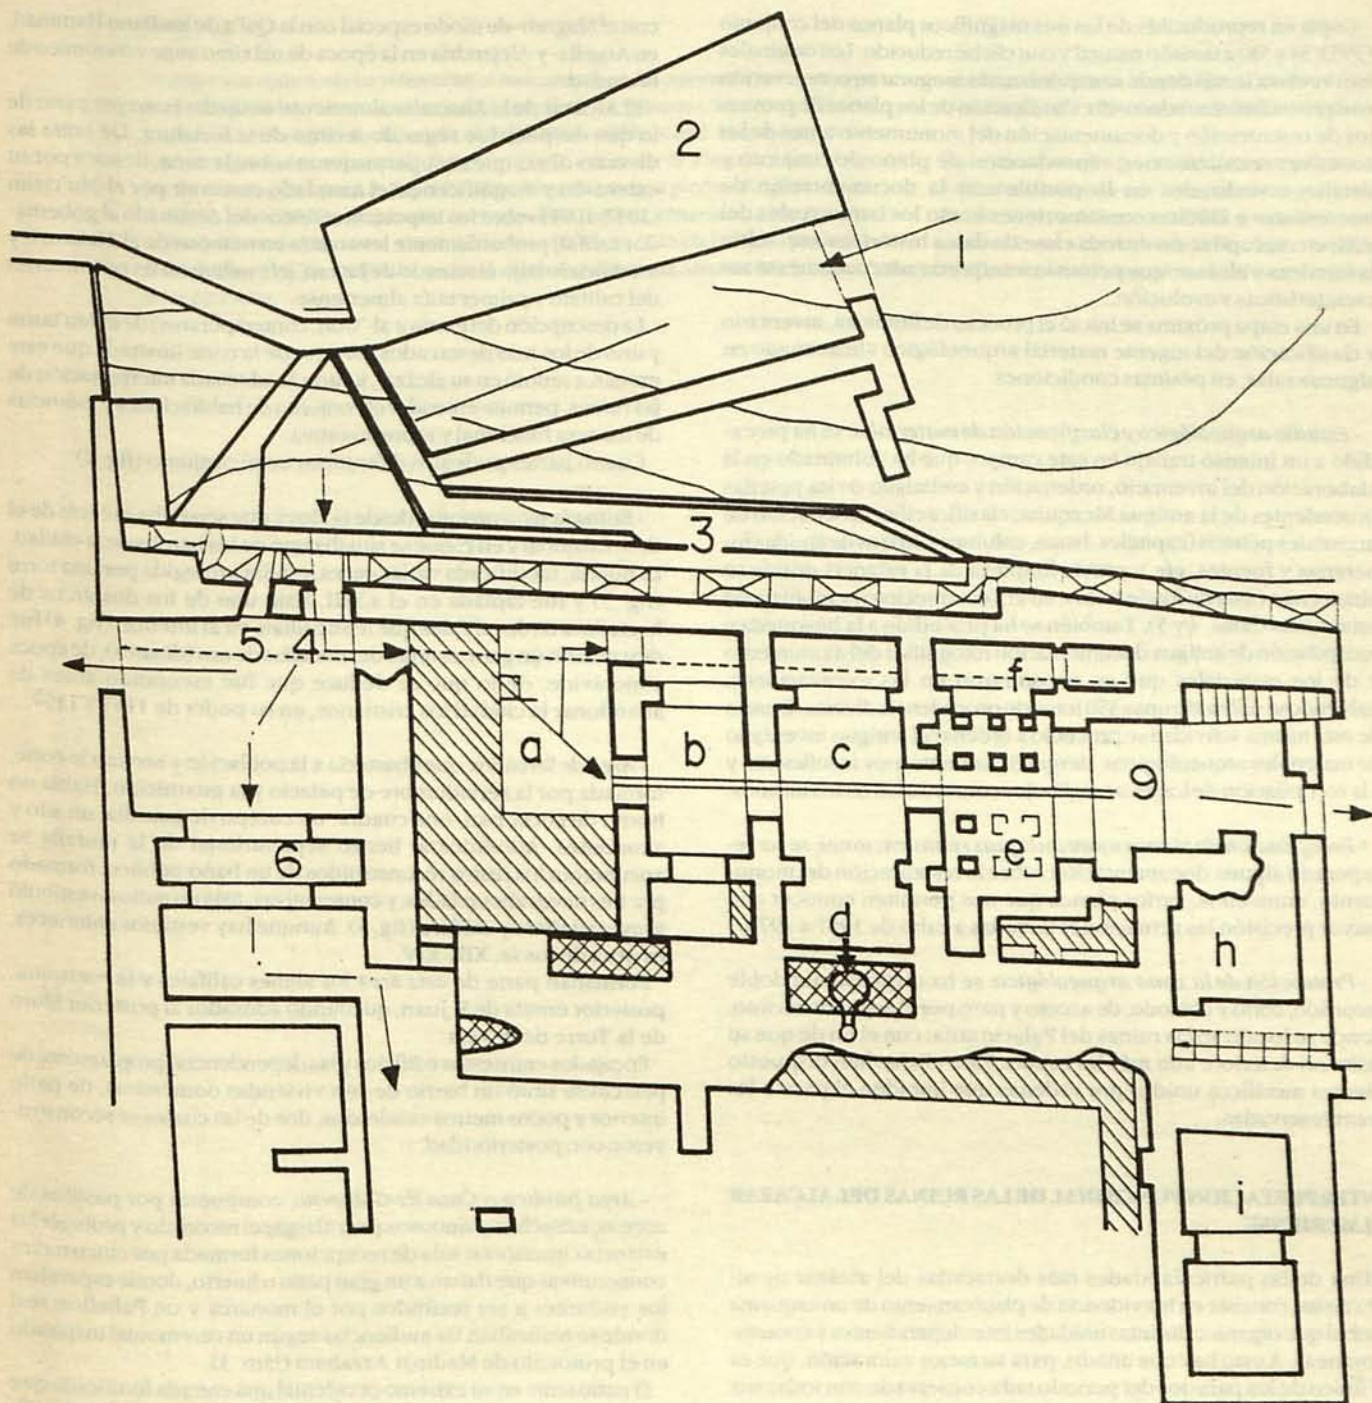
FIG. 4. Arquería Califal de entrada septentrional al Alcázar.

- 1.- Entrada desde la Hoya Vieja.
- 2.- Torre albarana que protege la entrada.
- 3.- Acequia de desagüe de los baños.
- 4.- Puerta de entrada.
- 5.- Saetera.
- 6.- Doble arcada califal.

- *Entrada septentrional* desde la Hoya que separaba el cerro de el de S. Cristóbal y en el que se situaba uno de los barrios de la ciudad. La puerta, modificada varias veces, estaba protegida por una torre (fig. 5) y fue tapiada en el s. XIII. Bajo uno de los dos arcos de herradura tardocalifales que le sucedían, ya al interior, (fig. 4) fue descubierto un gran tesoro de monedas de oro (dinares), de época almorávide, de lo que se deduce que fue escondido antes de abandonar la ciudad los cristianos, en su poder de 1147 a 1157.
