EXCAVACION ARQUEOLOGICA EFECTUADA EN LOS BAÑOS HISPANO-MUSULMANES DEL HIZAN (CELIN-DALIAS). ALMERIA, 1.987.

JOSE LUIS GARCIA LOPEZ

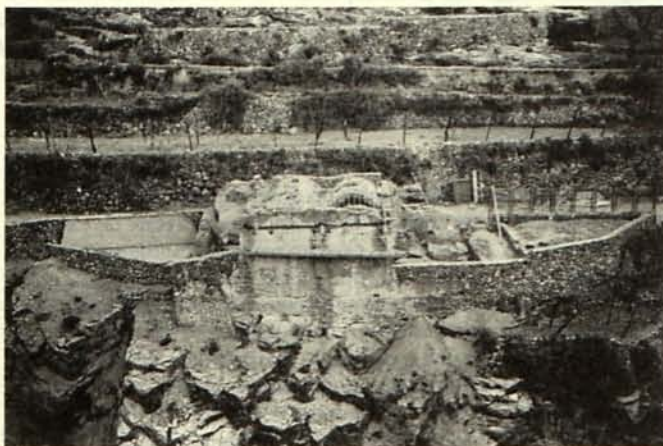
LAM. 1. Vista del exterior de los Baños durante su restauración y excavación.

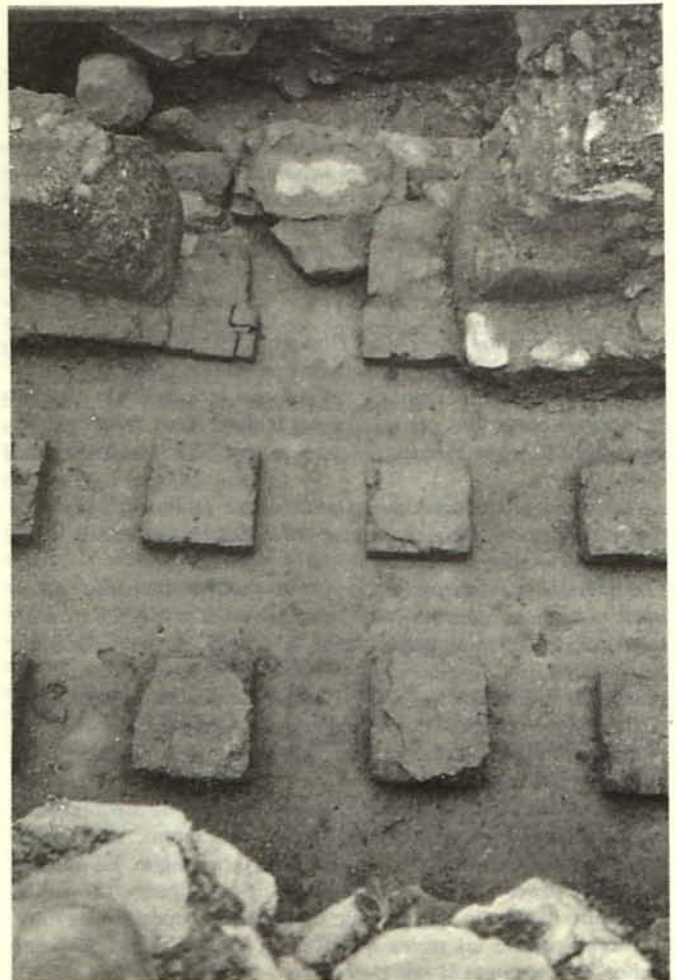
LAM. 2. Sala tercera o de los baños calientes, con los "machones" de la cámara de aire. Al fondo, los restos de la caldera.

La última estancia de la serie que componen los Baños, es la sala de baños calientes (*bayt al-sajun*), que ha perdido en la actualidad totalmente la cubierta y cuyas paredes se hallan destruidas a cierta altura. En esta sala, se planteó un sondeo de 2 x 2 m. (corte 4), adosado a su puerta de entrada, a fin de determinar la posible existencia del *hypocaustus* o cámara subterránea y de comprobar si existía algún hueco por debajo de dicha puerta que comunicase el calor desde la sala de baños calientes a la de baños templados. Como hemos señalado más arriba, en esta sala se habían realizado trabajos de extradicción de tierra de relleno sin la debida supervisión arqueológica, durante dichos trabajos se puso al descubierto en el ángulo Norte-oeste una estructura cuadrada realizada de mampostería y mortero. Se trata de una pila para el agua, de elevados muros revocados, e interiormente revestida con ladrillos compactos. El corte 3 dió como resultado la documentación de una serie de machones o pilarotes realizados con ladrillos compactos unidos por barro, que presentaban en su superficie restos de mortero de cal y arena (nivel sobre el que se asentaba el antiguo suelo). Así mismo, se comprobó que debajo del nivel de la puerta de entrada a la sala, se había procedido a revestir los muros con dos filas de ladrillos compactos, dejando un hueco de menor anchura que la puerta, a modo de conducción subterránea que comunicaba el calor desde la sala de baños calientes a la sala de baños templados. A la vista de estos resultados se determinó excavar en extensión toda la sala, una vez comprobado la distancia de separación entre los pilares aparecidos en el corte. La excavación extensiva de esta sala ha dado como resultado la documentación de doce pilares de ladrillo unidos con barro y dispuestos en hileras paralelas de dos machones cada una. Entre dos pilares del extremo Este y apoyándose en los mismos se halló restos de la solería del *caldarium* realizada con ladrillos. Se documentó, así mismo, adosado a las paredes de la sala una especie de poyo o podio corrido que circunvala toda la sala a excepción del ángulo noroeste (donde se halla la pila); dicho poyo está realizado en ciertas partes con piedras y argamasa, mientras en otras es de ladrillo. Tanto los pilares como el podio corrido sirven para sostener el pavimento, bajo el cual se alojaba el *hypocaustus* o cámara hueca, que permitía el paso por su parte inferior del aire caliente procedente del horno. El vapor a elevadísima temperatura se obtenía derramando agua en el suelo recalentado, esto hacía que el bañista sudase en abundancia, bañándose más tarde en la pila que aparece el ángulo noroeste, cuya agua estaría más o menos templada. El aire caliente del *hypocaustus* se desalojaría por los dos gruesos conductos (chimeneas), que aparecen empotrados en la pared sur de esta sala, (como anteriormente hemos señalado, estos conductos también aparecen en la sala de baños templados), completados por pequeños agujeros circulares que se comunican con la sala central. Por último, señalar que adosados a la pila del ángulo noroeste y arrancando del nivel de terminación de los pilarotes o machones, aparecen una serie de ladrillos dispuestos a distinta altura, que bien pudiera ser los restos de antiguos escalones por los que se accedería a dicha pila, que como hemos indicado anteriormente se halla a bastante altura del suelo.
