EXCAVACION ARQUEOLOGICA EFECTUADA EN LOS BAÑOS HISPANO-MUSULMANES DEL HIZAN (CELIN-DALIAS). ALMERIA, 1.987.

JOSE LUIS GARCIA LOPEZ

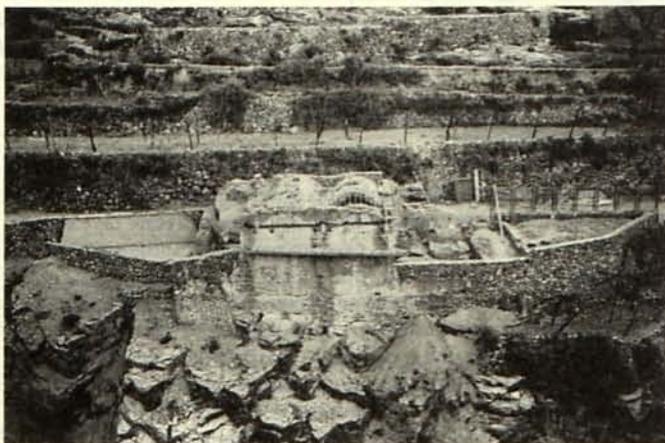
LAM. 1. Vista del exterior de los Baños durante su restauración y excavación.

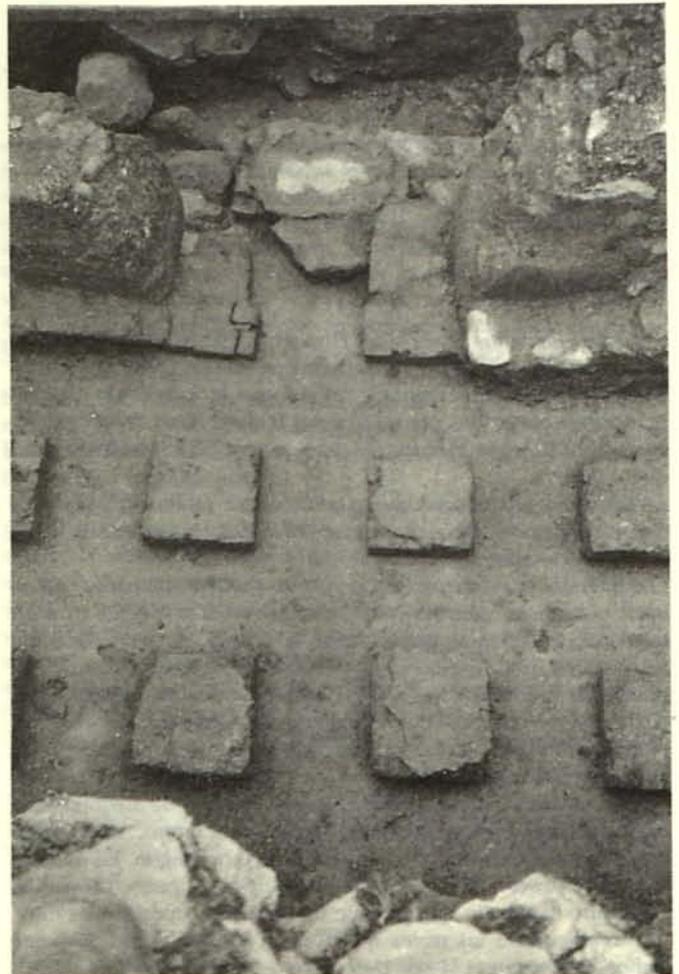
LAM. 2. Sala tercera o de los baños calientes, con los "machones" de la cámara de aire. Al fondo, los restos de la caldera.
