LA INUNDACIÓN DE 1891: LA CORRECCIÓN HIDRÁULICA DE UNA CIUDAD

Matías Miguel García Hernández

RESUMEN

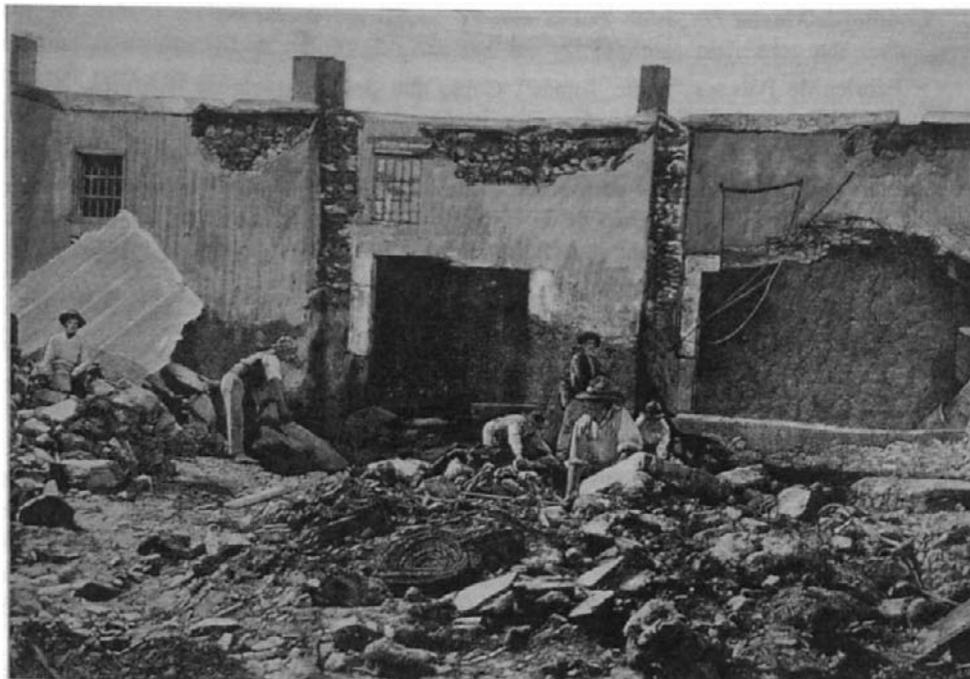
Foto 11. Fábrica de albayalde arrasada por la inundación situada en la esquina entre la rambla de Belén y la carretera de Granada.

- Estanco de D. Cristóbal Hernández Garrido. (C. M. 16-9-1891, p.2, c. 1)
- Abacería de D. Cristóbal Hernández Garrido. (ídem)
- Fábrica de Albayalde de D. Ignacio Gómez de Salazar. Figura con el número 12 en el plano antes mencionado. (C. M 11-10-1891, p.2, c.4) Ver foto 11.
- Almacén de alpargatas y pieles de D. Lorenzo Montoro, valoradas las pérdidas en 20.000 pesetas. Figura con el número 11 en el plano antes mencionado. (C. M. 20-9-1891, p.2, c.2)

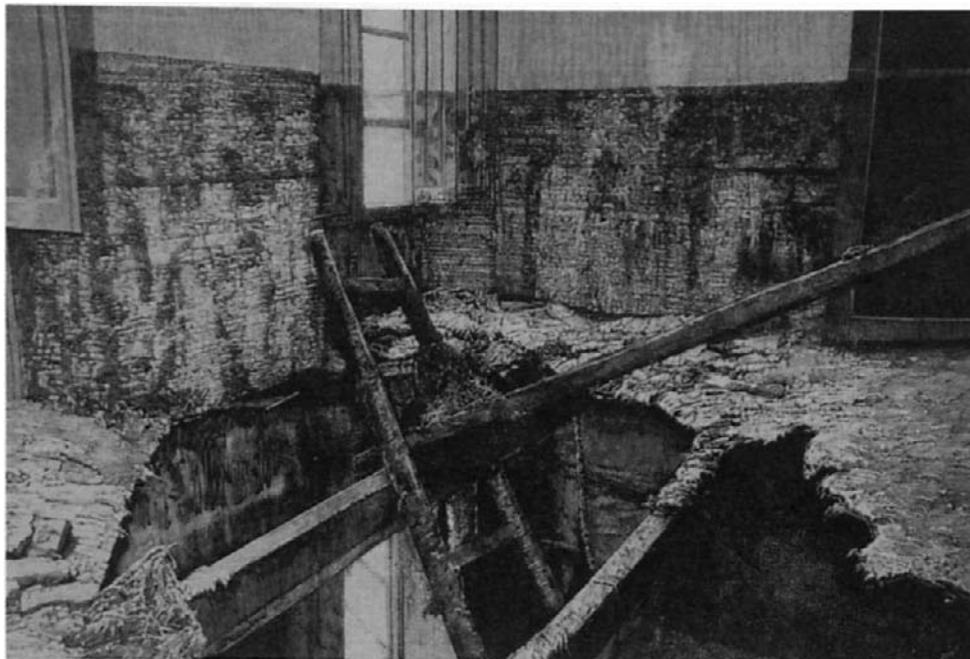
Foto 12 Pavimento del piso principal del colegio de la Compañía de María destruido por el empuje de las aguas
("La Ilustración Española y Americana". 1891. Hemeroteca Municipal de Madrid)

- El colegio de la Compañía de María, en la Rambla de Calderón (hoy calle Obispo Orberà) esquina con la rambla del Obispo. En gran parte destruido (ver foto 12) y cuyos daños se valoran en torno a las 100.000 pesetas. Este lugar no se encontraba en el mismo barrio de San José, pero lo citamos aquí por su proximidad al situarse al otro lado del cauce. Número 18 en el plano antes mencionado. (*El Liberal* 16-9-1891, p.3, c.4)

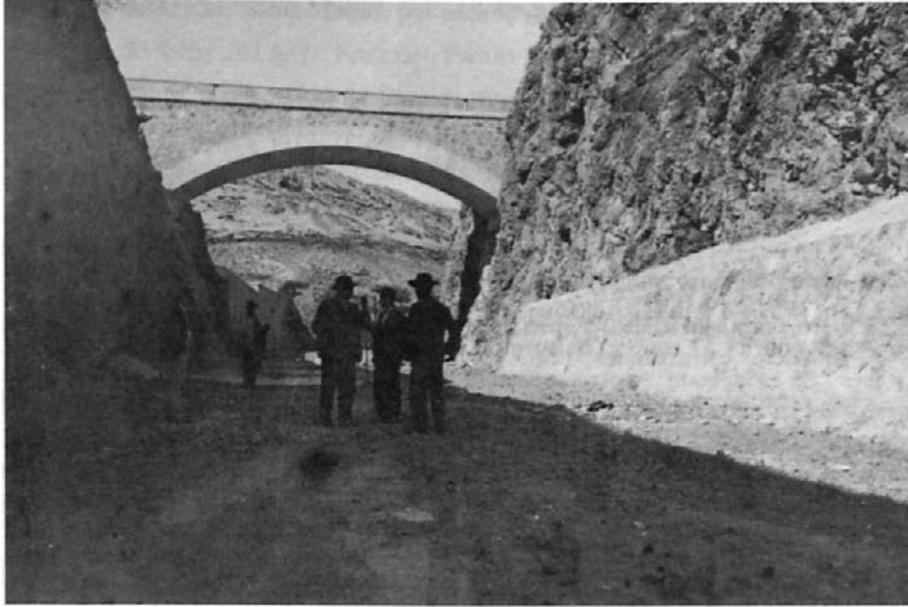
Foto 13. Trinchera de desviación en el Collado de Marín. Encima el puente del camino de Enix
(Memoria "Consuegra-Almería". 1905. Archivo Municipal de Almería)

- En la **rambla de Alfareros** para impedir que vuelva a correr por la ciudad se decidió abrir una **trinchera de desviación** (ver foto 13) en el Collado de Marín, aprovechando la depresión que ofrecía la loma en ese paraje; sus medidas son de 114 metros de longitud, 15'79 metros de altura máxima y una anchura inferior de 12 metros y de 20 metros en altura. Al haber terrenos poco adheridos, se construyó un fuerte muro de mampostería, a ambos lados y en parte de su longitud, para defender el pie de la Trinchera contra las socavaciones, que las aguas de la rambla pudieran

producir. Termina esta, con dos muros curvos de mampostería de grandes bloques hasta desembocar en la rambla de Belén. (EGUILIOR, 1905, p.69)

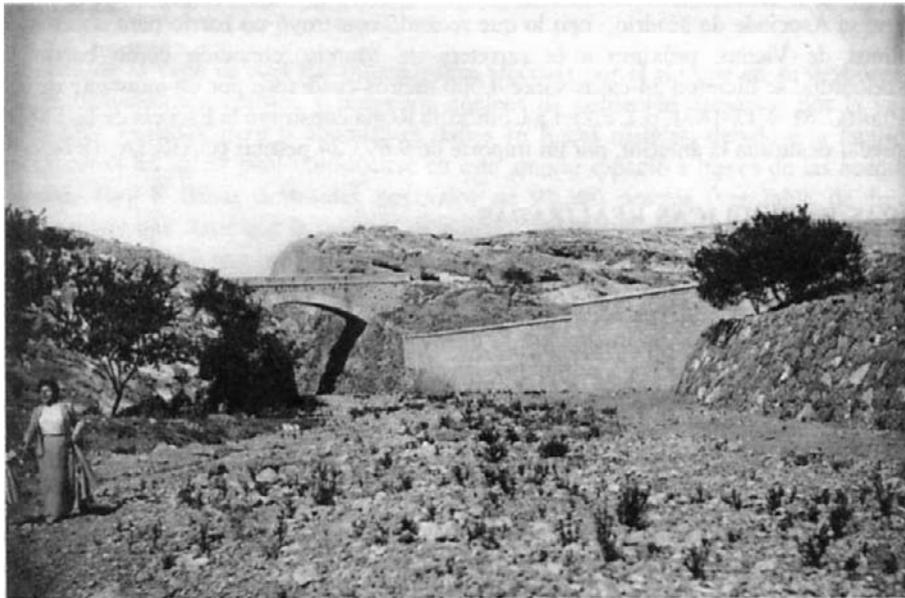
Foto 14. Dique de desviación de la rambla de Alfareros
(Memoria "Consuegra-Almería. 1905. Archivo Municipal de Almería)

Por otro lado se hizo un **dique de fábrica** (ver foto 14), para obligar a las aguas a tomar su curso hacia la Trinchera antes mencionada. Las características de este muro son: 38 metros de largo, 6'10 de profundidad de los cimientos por debajo del nivel de la rambla, 3'48 metros de espesor y un alzado de 6'30 metros de altura máxima. Es oblicuo a la dirección de la rambla para facilitar la desviación de las aguas hacia la Trinchera como el terreno de la margen derecha del Dique no es muy consistente, se le revistió con una escollera a manera de muro en seco, de 3 metros de altura y 1'50 de espesor en la coronación y talud exterior de Vz, hecho con grandes mampuestos, procedentes de la Trinchera de desviación. (EGUILIOR, 1905, p.70)

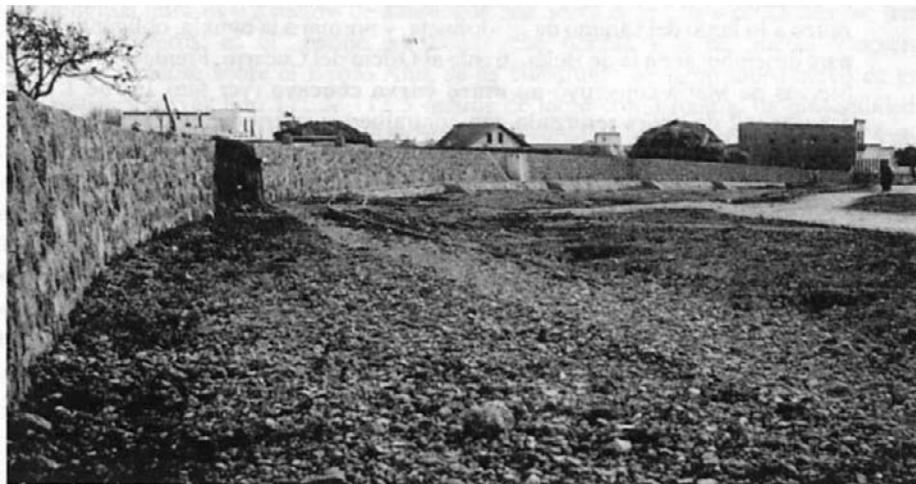
Foto 15. Muro cóncavo frente al convento de las Siervas de María. Rambla de Belén (Memoria "Consuegra-Almería". 1905. Archivo Municipal de Almería)

Comisaría **encauzó este tramo** dándole una anchura de 34 metros frente a los 16 que tenía antes, construyó 543 metros lineales de muro de defensa en lugar de los 1.600 previstos, pero son más fuertes que los del proyecto inicial. Asociada a esta rambla se encuentra la rambla de la Molineta, donde también actuó construyendo un **fuerte muro** a lo largo del camino de la Molineta, y normal a la rambla, obligándola a correr para desembocar en la de Belén, frente al Oficio del Cucarro. Frente a la Huerta de las Siervas de María construyó un **muro curvo cóncavo** (ver foto 15) de 1 metro de espesor y 2 de altura reforzado con contrafuertes interiores, por ser el lugar donde las aguas atacan con más fuerza la defensa y es al mismo tiempo el punto por donde parte de las aguas de la rambla de la Molineta desaguan a la de Belén. En los Cortijillos de Belén se construyó un fuerte **muro de defensa** adosado a las casas del barrio entre el frontón y la carretera de Granada, lo que obligó a macizar las puertas de algunas casas y darles entrada por otro lado. Y también actuó sobre el **badén** de la carretera de Granada dándole una flecha mayor para que no pudieran penetrar en Almería las aguas. Por último se **encauzó** también el **tramo** desde el badén de la carretera de Granada hasta la confluencia de la rambla de Belén con las de Iniesta y Amatisteros, para proteger las casas del barrio del Grillo, a lo largo de 206 metros de longitud. (EGUILIOR, 1905, p.71-72)

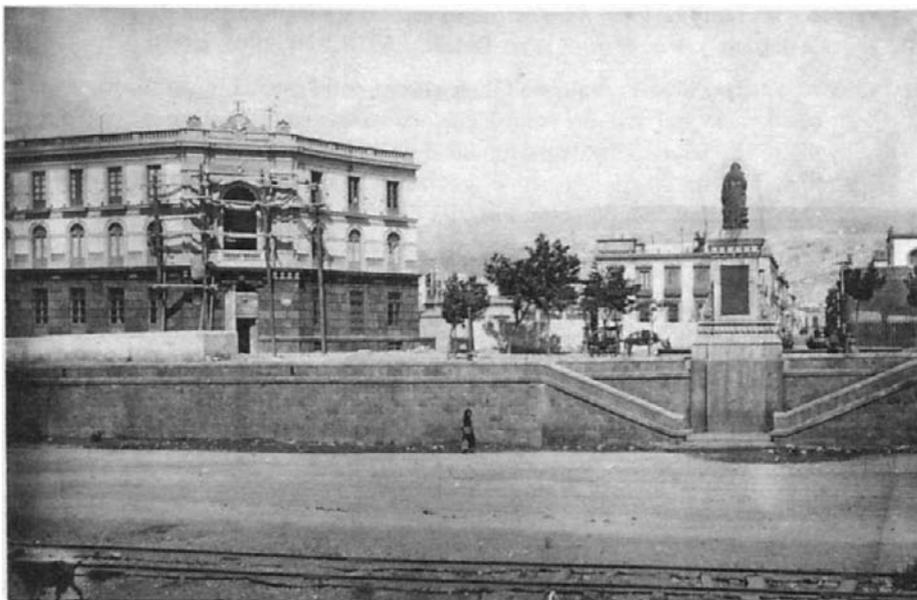
Foto 16. Escalinata de acceso a la rambla y monumento conmemorativo en la plaza Circular.

En la doble escalinata de sillería que se realizó para comunicar la plaza Circular con la rambla se realizó un **monumento conmemorativo** (ver foto 16) para recuerdo de futuras generaciones, a cargo del arquitecto municipal D. Enrique López Rull. Todavía se conserva en ese tramo de la rambla. (EGUILIOR, p.37, 61-64)

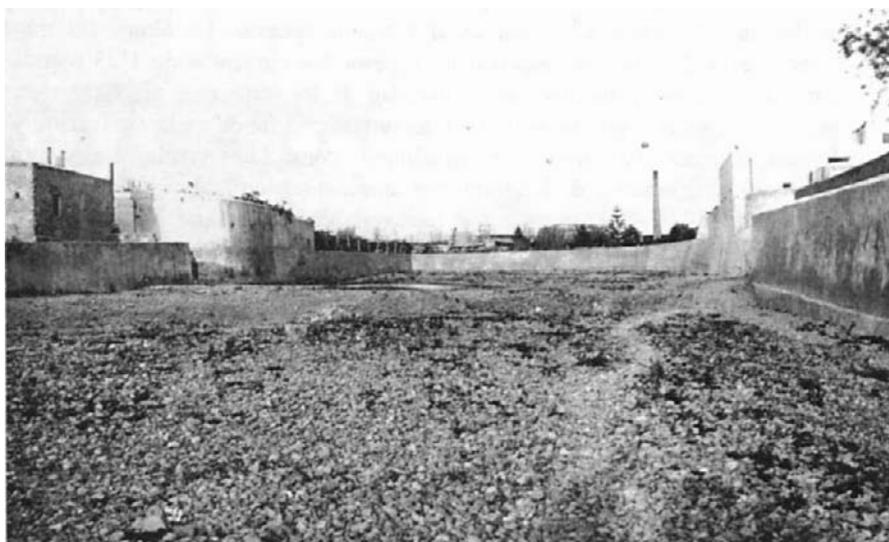
Foto 17. Largo muro curvo de la margen izquierda de la rambla de Amatisteros para defender al Barrio Alto
(Memoria "Consuegra-Almería". 1905. Archivo Municipal de Almena)

- En la **rambla de Amatisteros** se realizó el **encauzamiento** del tramo comprendido entre la unión con Iniesta y el Pilar de los Arquitos. Se acometió la construcción de un muro en la margen izquierda, para defensa del Barrio Alto de 885 metros de longitud lineales y 2 metros de altura, con una anchura de cauce de 25 metros; frente a Amatisteros, en el paraje por donde esta rambla y la de Iniesta rompieron, precipitándose sobre el Barrio Alto, se ha construido un largo muro curvo de gran resistencia (ver foto 17) de 113'5 metros de largo con 3 metros de profundidad la cimentación y otro tanto de altura, con 2'4 metros de espesor en la base y 1'5 en la coronación. Por la margen derecha se construyó otro muro para defensa del Barrio del Grillo. El proyecto inicial era un encauzamiento rectilíneo del tramo, con una anchura de 38 metros y una altura de 1'5 metros, pero se modificó al definitivo, que pese a perder anchura ganó en altura y espesor de muros, aumentando el desagüe y conservando la dirección del cauce actual. (EGUILIOR, 1905, p.74-76)

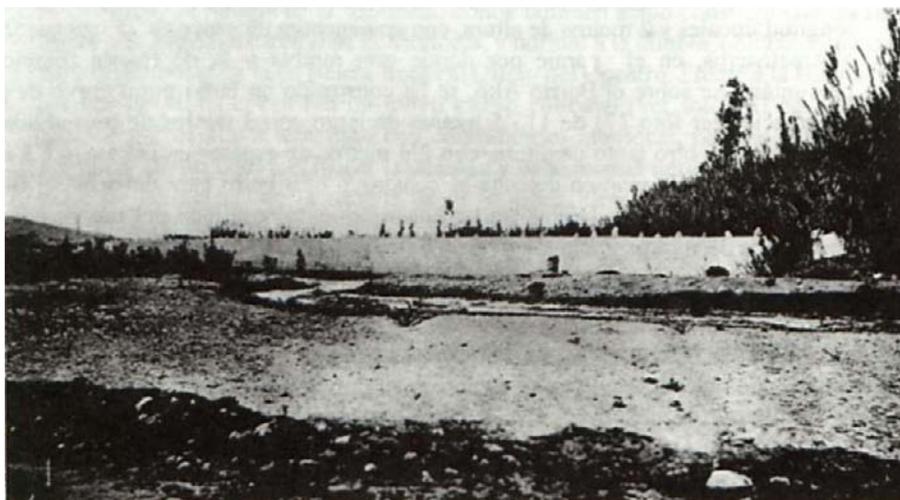
Foto 18. Muro de defensa de la taza de la fuente. Se aprecia el curso del río en primer plano forzando a desviar la corriente de su itinerario.
(Memoria "Consuegra-Almería". 1894. Biblioteca Nacional)

En el ámbito del **río Andarax** la Comisaría subvencionó al Ayuntamiento con 5.000 pesetas para reparar el **muro de defensa de la taza** (ver foto 18) de la fuente que suministraba el agua potable a la ciudad y riego de la vega, al quedar este ruinoso tras la inundación. Las obras las llevó a cabo el arquitecto municipal Trinidad Cuartara, quedando terminadas en enero de 1893. (EGU1LIOR, 1905, p.263)
