ACTIVIDADES DE LA EMPRESA "EXPLORACIONES Y MINAS AURÍFERAS DE RODALQUILAR S.A." EN LA SIERRA DEL CABO DE GATA (ALMERÍA)

Francisco Hernández Ortiz

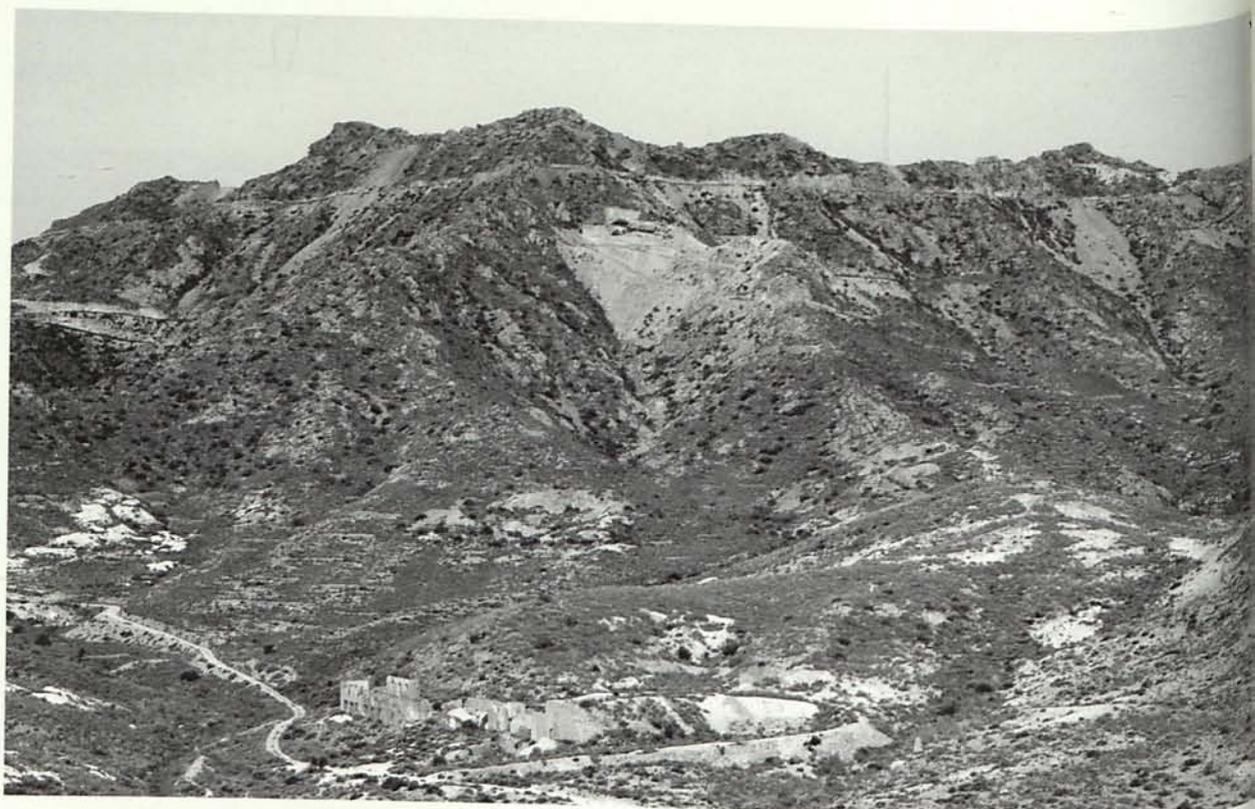
Figura 1. Ruinas de la instalación metalúrgica, propiedad de EMARSA, que fue construida en los terrenos de su mina "California". La instalación está a los pies del cerro del Cinto.

La instalación metalúrgica estaba situada en la concesión “California” (Junta de Andalucía. Cartografía Histórica) a una distancia de menos de 1 km del pueblo de Rodalquilar. Fue fabricada e instalada por la firma alemana *Krupp Grusonwerk* y tenía capacidad para tratar por amalgamación 20 toneladas diarias de mineral aurífero.

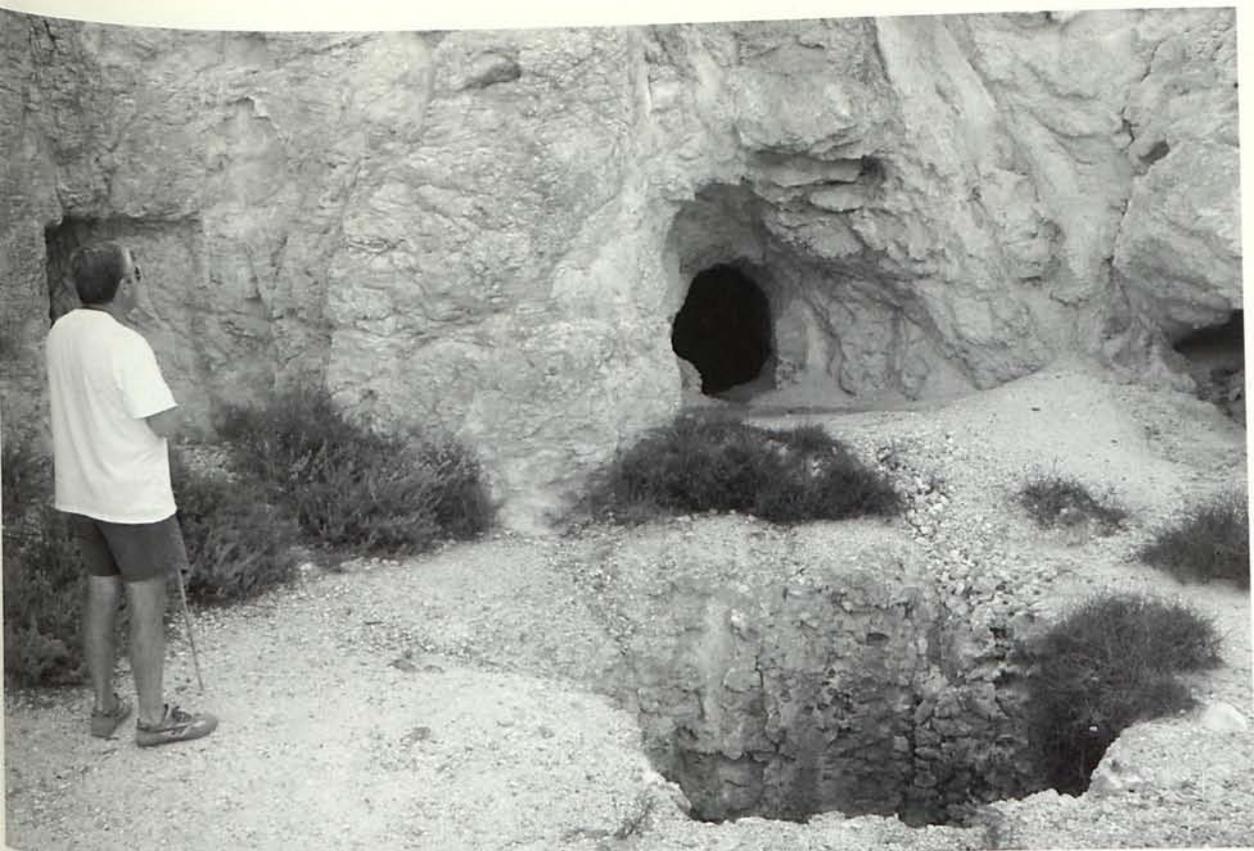
Figura 2. Galerías y pozo maestro de la mina "Blanca y Negra". De aquí se extrajo la mayoría del mineral aurífero tratado en la instalación metalúrgica de EMARSA.

La concesión tenía una superficie de 60.000 metros cuadrados y estaba situada en el paraje llamado *Balsa de la Pedrera*. Existen tres filones auríferos y uno de ellos fue explotado mediante un pozo de unos 60 m de profundidad.

En 1930 ya se habían extraído unas 5.000 toneladas de uno de sus pozos, con una ley media de oro de treinta y un gramos por tonelada. El mineral se trató por amalgamación en la instalación metalúrgica de EMARSA y se obtuvieron 12 kg de oro, es decir, en los estériles del proceso quedaron algo más de 140 kg de oro.

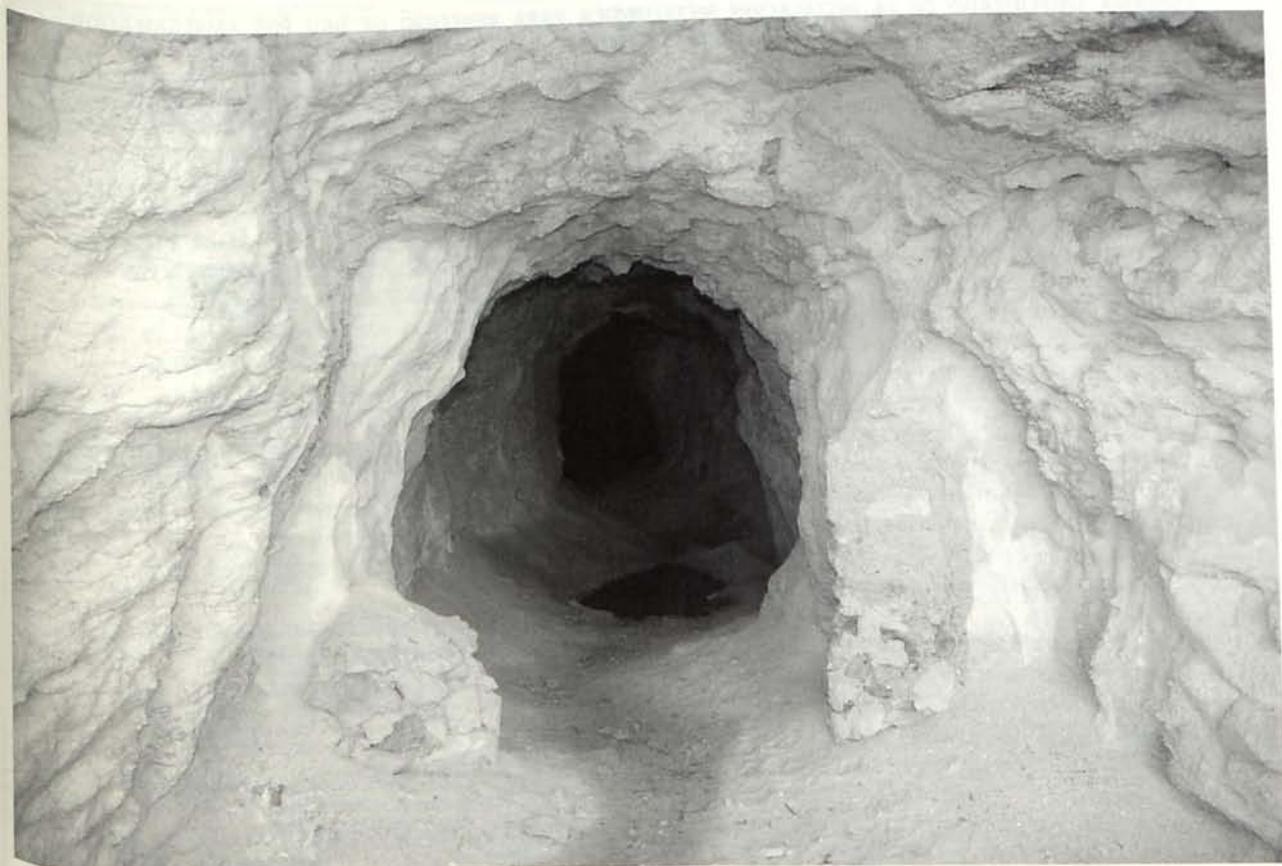
Figura 3. Interior de una de las galerías de la mina "Blanca y Negra". En las paredes se puede intuir el elevado grado de alteración hidrotermal de las rocas.

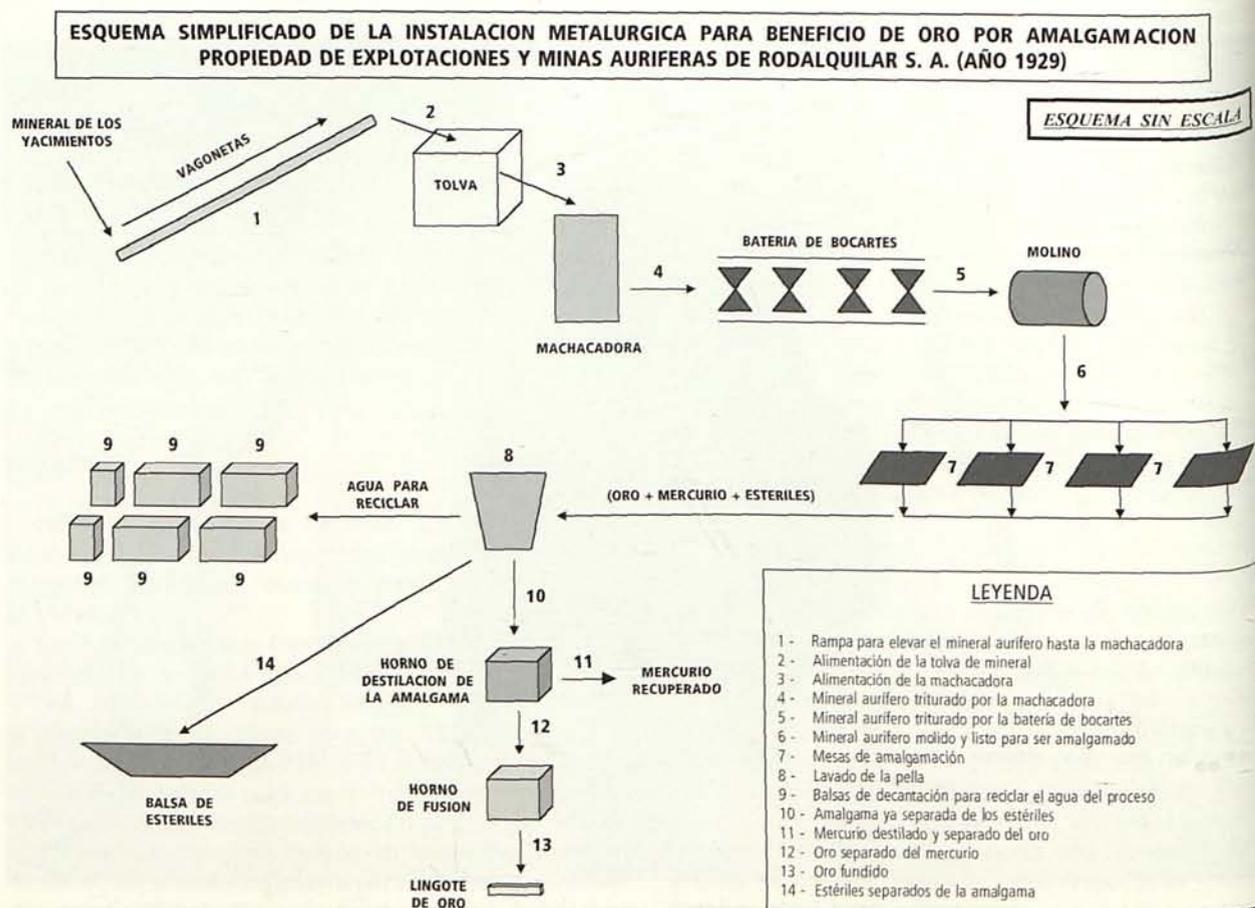
Figura 4. Esquema simplificado del funcionamiento de la instalación metalúrgica aurífera por amalgamación de la empresa Explotaciones y Minas Auríferas de Rodalquilar S.A. (año 1929).

Algunos viejos mineros de Rodalquilar recuerdan aún el proceso de tratamiento que vieron cuando eran jóvenes adolescentes. Al visitar hoy en día el emplazamiento de la antigua instalación metalúrgica, se pueden ver bancadas, canales y chatarra que permiten reconstruir la situación de las diferentes fases y maquinaria del proceso metalúrgico de amalgamación que se realizaba (ver Fig. 4).

Después de ser extraído de las galerías de las minas, el mineral era transportado por zagaes hasta la instalación metalúrgica para su tratamiento. Una vez allí el mineral se elevaba por una rampa hasta el emplazamiento de la tolva de gruesos y se iniciaba el proceso de tratamiento que secuencialmente era el siguiente: Clasificador, tolva de gruesos, trituradora, batería de Bocartes, molino de bolas, maquinaria de amalgamación, horno de destilación, horno de fusión y lingote de oro.

Para el funcionamiento del proceso se utilizaba la siguiente maquinaria: Un motor marca BATES, de aceite pesado y con 33 caballos de potencia, un generador eléctrico marca ASEA de 11 caballos de potencia y varias bombas eléctricas.

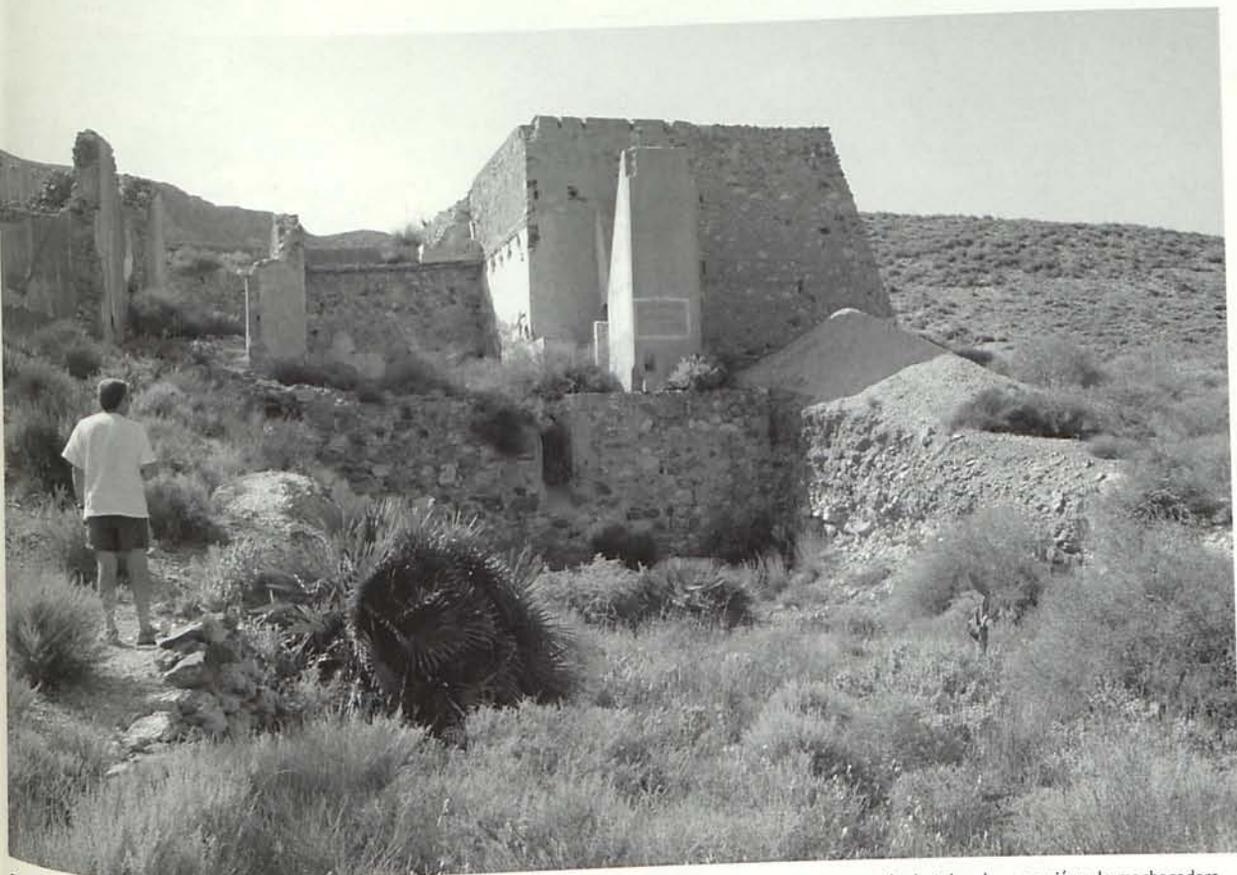
Figura 5. Área en donde se emplazaba la maquinaria de la instalación metalúrgica. En la zona más alta se encontraba la tolva de recepción y la machacadora. A continuación se emplazaba la batería de bocartes y el molino de bolas y finalmente el resto de la maquinaria metalúrgica se encontraba en el gran hueco situado a la derecha de la persona de la imagen.

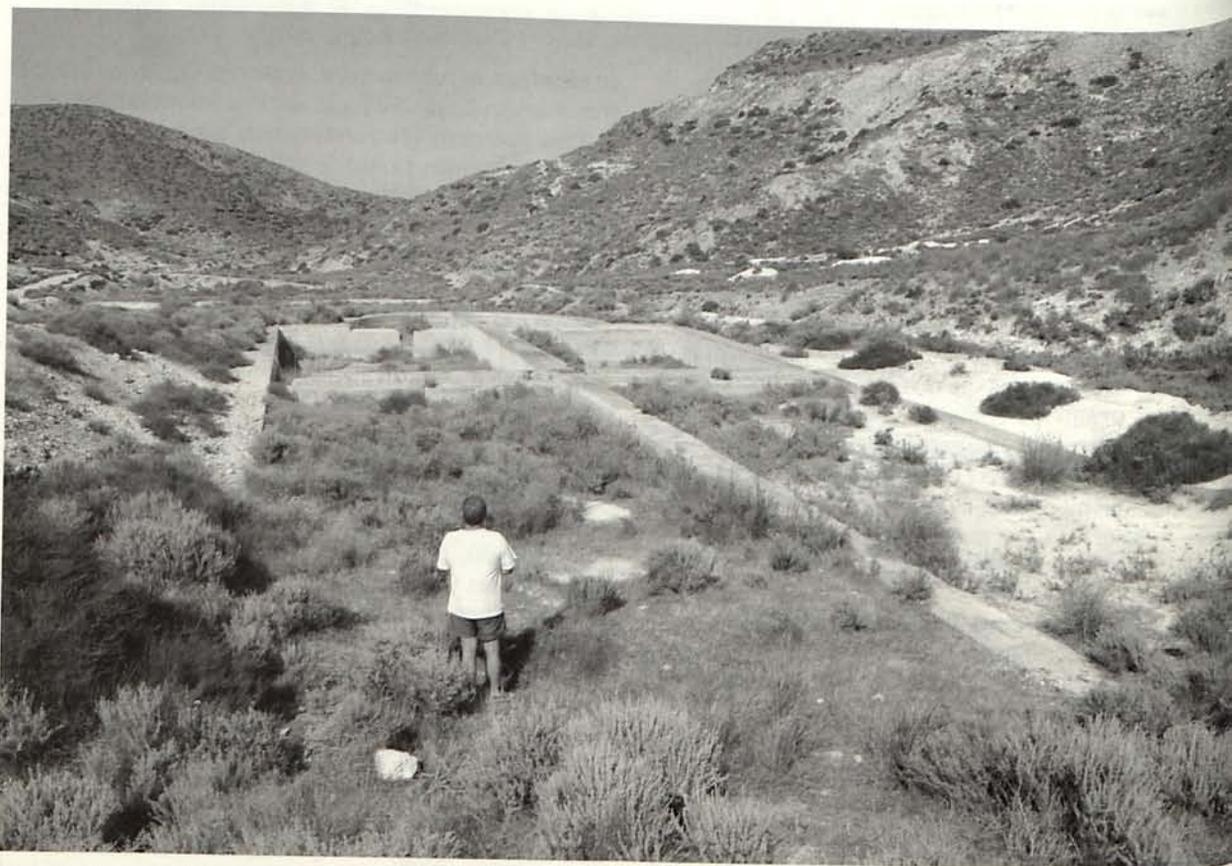
Figura 7. Estado actual de las 6 balsas del sistema hidráulico, dedicadas posiblemente al reciclado del agua utilizada en el proceso metalúrgico. Este era un apartado fundamental debido a la escasez del agua en la zona.

Este apartado era fundamental para el intento del beneficio del oro, ya que la zona es muy árida y carece de corrientes fluviales y/o pantanos. El sistema hidráulico conserva intactas las siete balsas pertenecientes a la instalación metalúrgica, las cuales se pueden ver actualmente en perfecto estado de conservación. El total del conjunto hidráulico estaba formado por: Una balsa para depósito de agua (total de 200 metros cúbicos), 6 balsas para reciclado del agua del proceso metalúrgico (total de 600 metros cúbicos), dos pozos para captación de agua y tres mil quinientos metros de tubería, de 2 a 4 pulgadas, según los tramos.
