Ambitos ocupacionales y áreas residenciales en la Alcazaba de Almería. Primeros resultados de una intervención arqueológica

Domínguez Ortiz Soler
Rosa Morales Sánchez
Felipe López Bustos

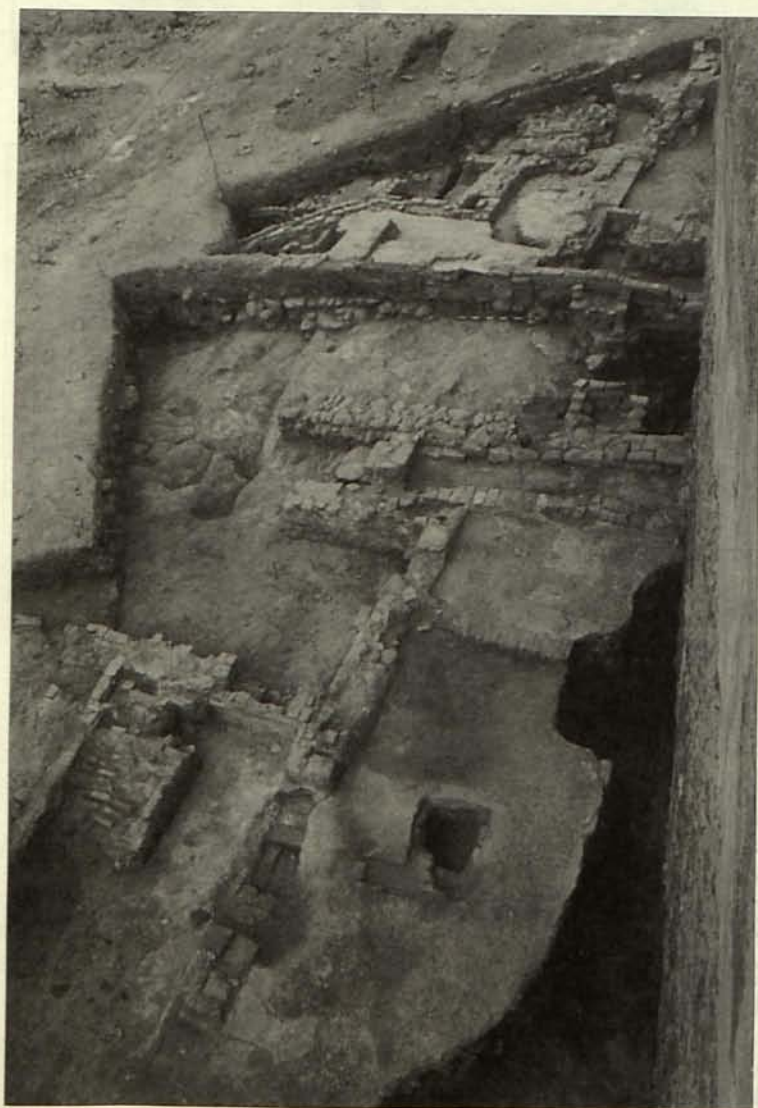
Lámina 2. Ámbitos residenciales en la zona del portillo de la muralla Norte

En cuanto a la vivienda segunda, se aprecia la perduración de la estructura constructiva, remodelando los espacios internos mediante el recrecimiento del nivel de la puerta de entrada, en donde se reaprovechan losas de mármol como gorroneas para la puerta; mientras que en el gran patio se define un alcorque con una atarjea de evacuación de las aguas pluviales sobrantes. Por su parte, la crujía N se define por dos alacenas al E. (lámina 2).

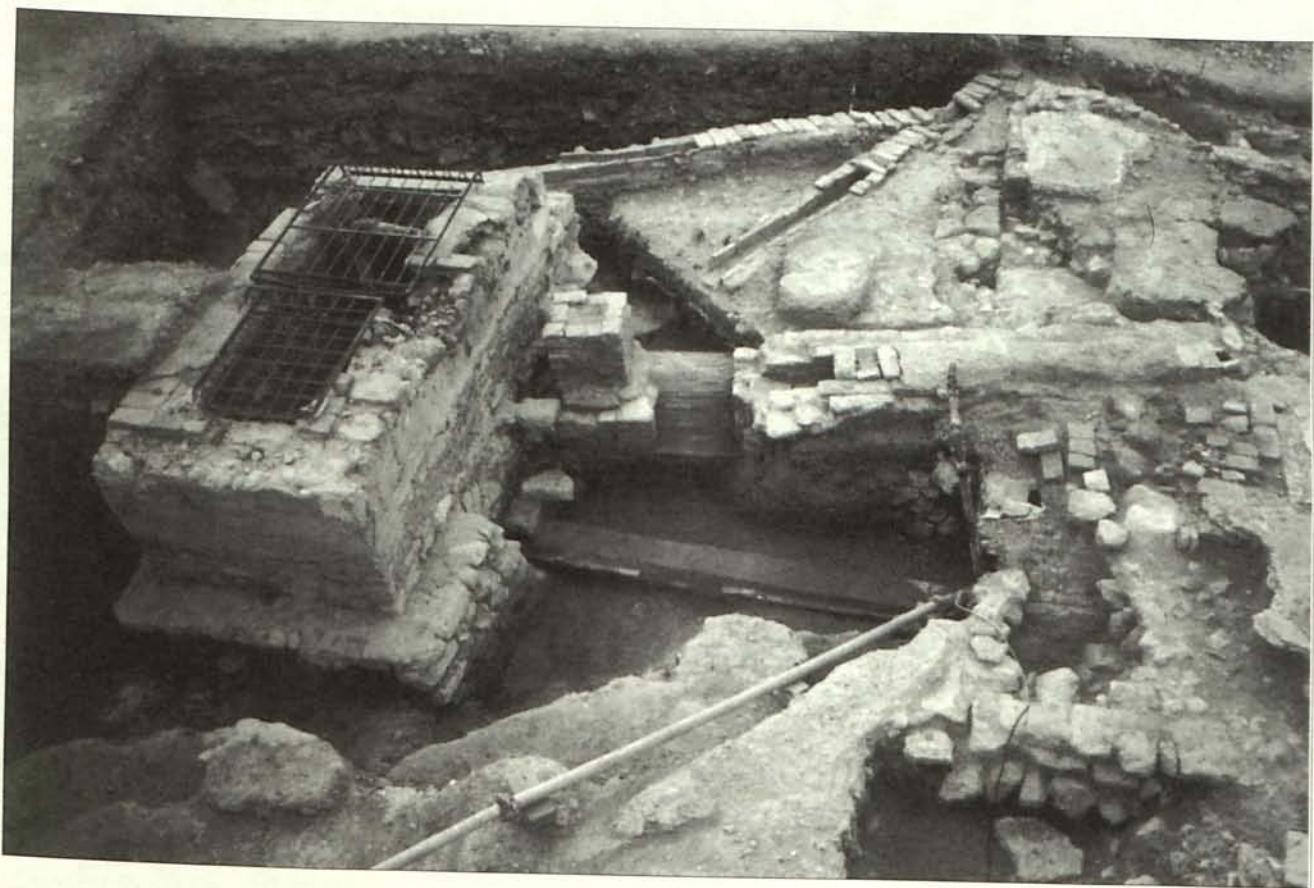
Lámina 3. Estructuras hidráulicas

Respecto a la noria, bajo el primer suelo de ocupación documentado hay un grueso relleno de margas procedentes de la extracción-limpieza del pozo. Previo a esto, se ha constatado un muro tangencial, que corta la depresión del recinto y que presenta un contrafuerte biselado al exterior. Conectado con la noria y el aljibe se construye una atarjea de ladrillo que devuelve el agua excedente del llenado de la cisterna hacia la noria (lámina 3).

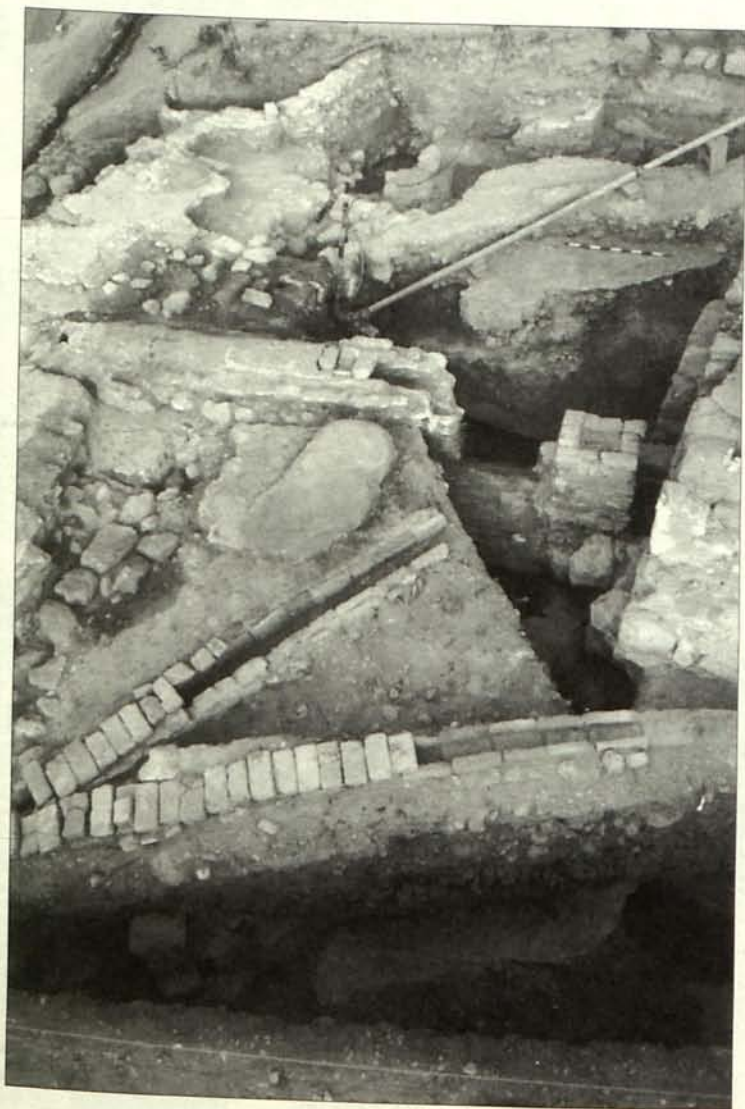
Lámina 4. Red de atarjeas del complejo hidráulico
