EDIFICIOS ROMANOS EN LA RED HIDRAULICA DE CAMPOS DE NIJAR (PROVINCIA DE ALMERIA)

ANTONIO GIL ALBARRACIN

EL ALJIBE BERMEJO: DESCRIPCION PORMENORIZADA

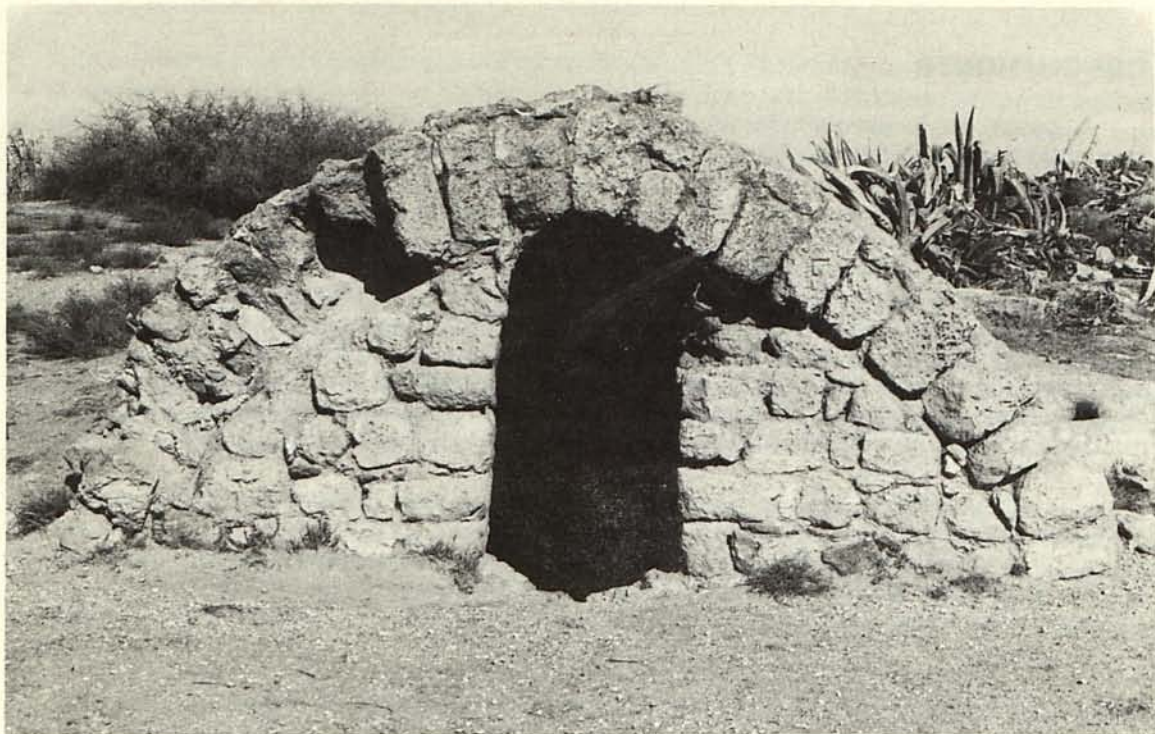
También se ha de señalar que esta fachada presenta varios grabados que podemos diferenciar claramente en dos grupos, por un lado en la cuarta dovela a partir de la clave hacia el Este encontramos una F de 0,15 m. de altitud aproximadamente que al presentar una sección perfilada en forma de V y los pies perfectamente labrados ha de ser sin lugar a dudas la señal del picapedrero romano que realizó la fachada y posiblemente todo el aljibe. La aparición de una A en una dovela inmediata a la clave no ofrece ningún criterio válido de datación. El segundo grupo es mucho más aleatorio puesto que no es epigráfico sino que está compuesto por una serie de cruces de diversa factura, igualmente grabadas y que presentan una clara diferencia de ejecución con respecto a la letra anterior, y que resultan difíciles de datar a falta de otros criterios ya que la "cristianización" del edificio se ha podido producir en cualquier época (obsérvese las fotografías núm. 1, 2 y 3).

La fachada sur o de acceso humano, en estado lamentablemente deteriorado con respecto a la buena conservación del conjunto, está formada básicamente por un arco de dovelas de arenisca mal aparejada, de 0,50 m. de anchura de rosca de la que falta su lateral izquierdo: faltan siete dovelas al menos, puesto que al oeste de la clave sólo quedan tres dovelas, mientras que al este quedan diez (véase fotos núm. 1 y 2). El resto de la fachada sur, exceptuando el vano de la puerta que llega hasta el propio arco que inicia la bóveda, está compuesto por un muro de 0,60 m. de grosor realizado en "opus vittatum" (pequeños sillares o mampuestos escuadrados y dispuestos en hiladas, empastados por mortero). En esta fachada se abre una puerta de acceso al aljibe de 1,40 de altura por un metro de anchura y 0,60 m. de grosor del muro, siendo de destacar que la puerta es ostensiblemente más ancha en su base que en el origen del arco que la cubre.

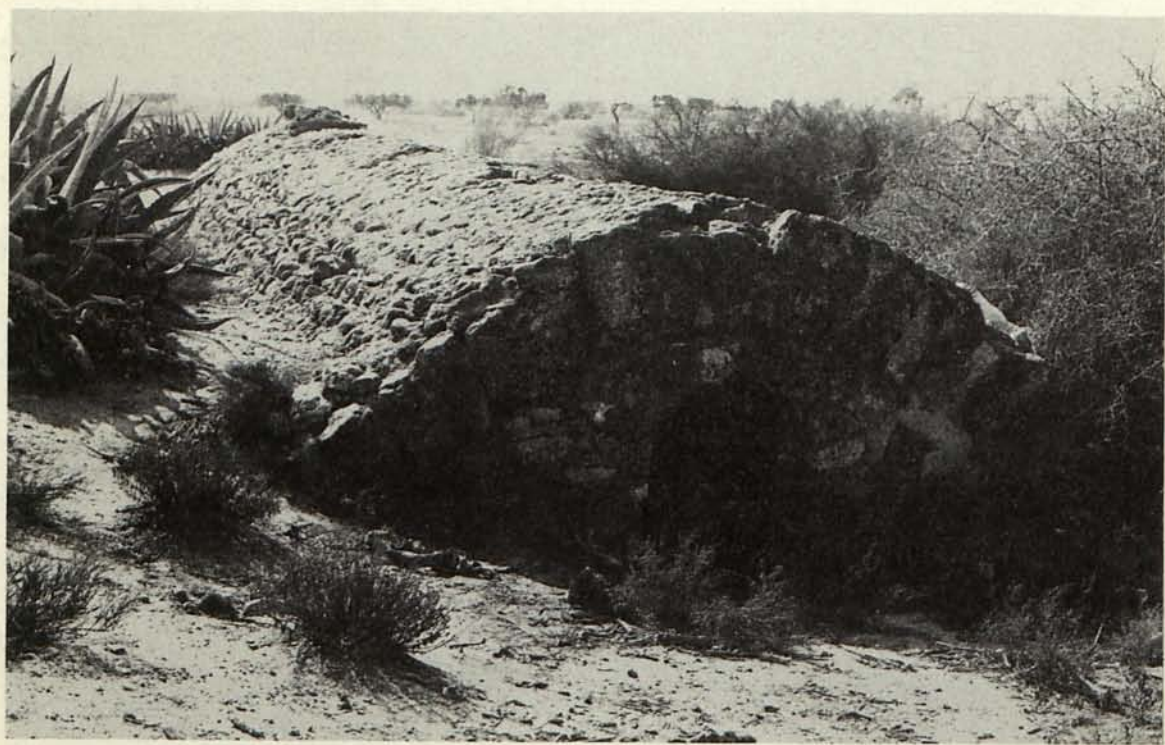
La fachada posterior, norte o del colector (véase foto núm. 6) aparece mucho más enterrada que la anterior, aunque presenta mucho mejor estado de conservación, quizá por su enterramiento parcial, se conservan 18 dovelas desiguales, incluyendo la clave, y el paramento de cierre, en el que se abre el colector del agua de lluvia, de la que se surte el aljibe, en forma de puerta arcuada de 1,25 metros de altura por 0,75 metros de anchura y 0,70 metros de grosor. Es de señalar que esta fachada, que ha de soportar la corriente de agua cuando llueve, y por tanto mayor desgaste, fue dotada de mayor consistencia y, con su ejecución en "opus incertum", se conserva en muy buen estado, incluso parece que aún con su cimentación original, aunque sea difícil de señalar si completa o parcialmente restaurada. También sería conveniente indicar que en esta zona pudiera existir uno o varios balsones para remansar las aguas de lluvia y permitirle sedimentar sus arrastres antes de su ingreso en el aljibe; evidentemente, ello también requeriría una prospección arqueológica.

Finalmente señalar que el ingreso del colector se realiza en su penetración mediante una cascada que incluso ha dejado una evidente señal por cambio de color del paramento de "opus caementicium" del aljibe (véase fotografía núm. 7). Y que esta fachada también presenta igualmente que la del sur alguna cruz grabada en dovelas de la misma.

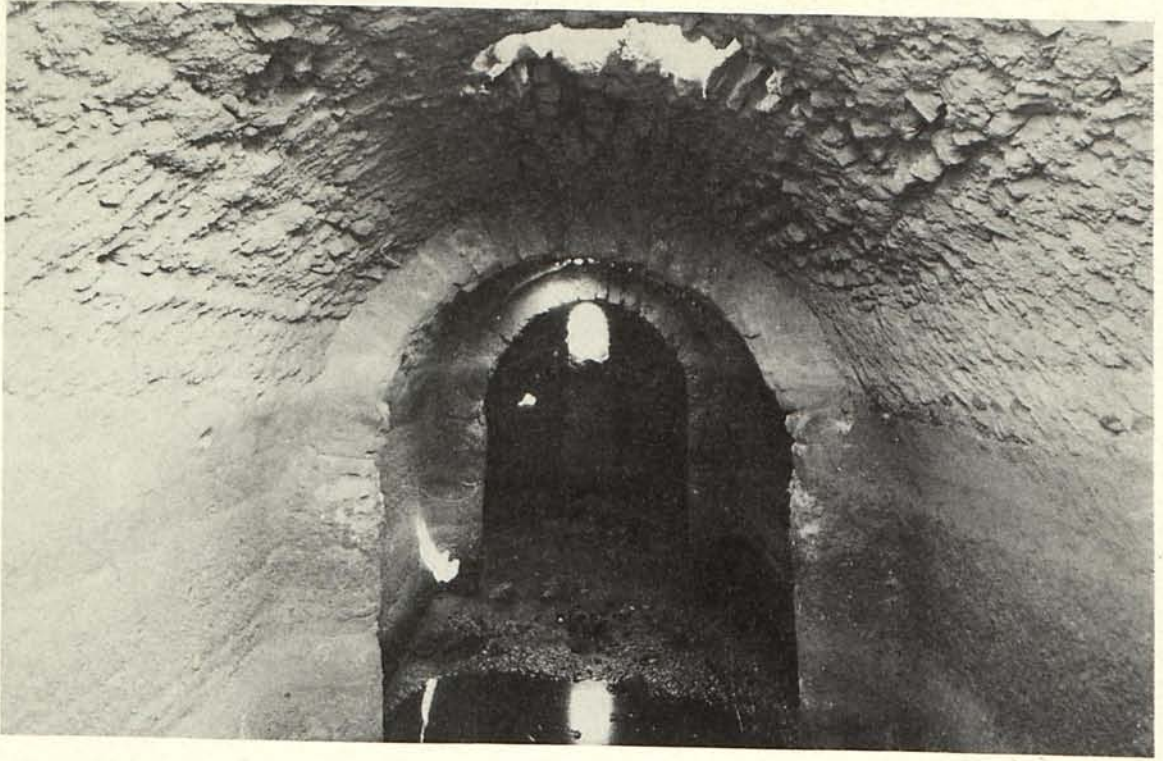
La complejidad del encofrado utilizado se verá necesariamente agrandada al tener que ampliar con unos cajones suplementarios los espacios correspondientes a los soportes de los arcos fajones, donde si que se nos plantea un problema constructivo dudoso: el arco de medio punto abovelado tiene el arranque de las dovelas a partir de un nivel muy inferior al que presenta el "opus caementicium", lo cual puede responder a dos formas de solución que el soporte de "opus caementicium" ha sido realizado hasta una altura inferior que el muro adjunto para ser rematado por las dovelas del arco, o bien, y parece más probable que las dovelas se han insertado en el encofrado para darle mayor solidez a la obra (véase fotografía número 7).

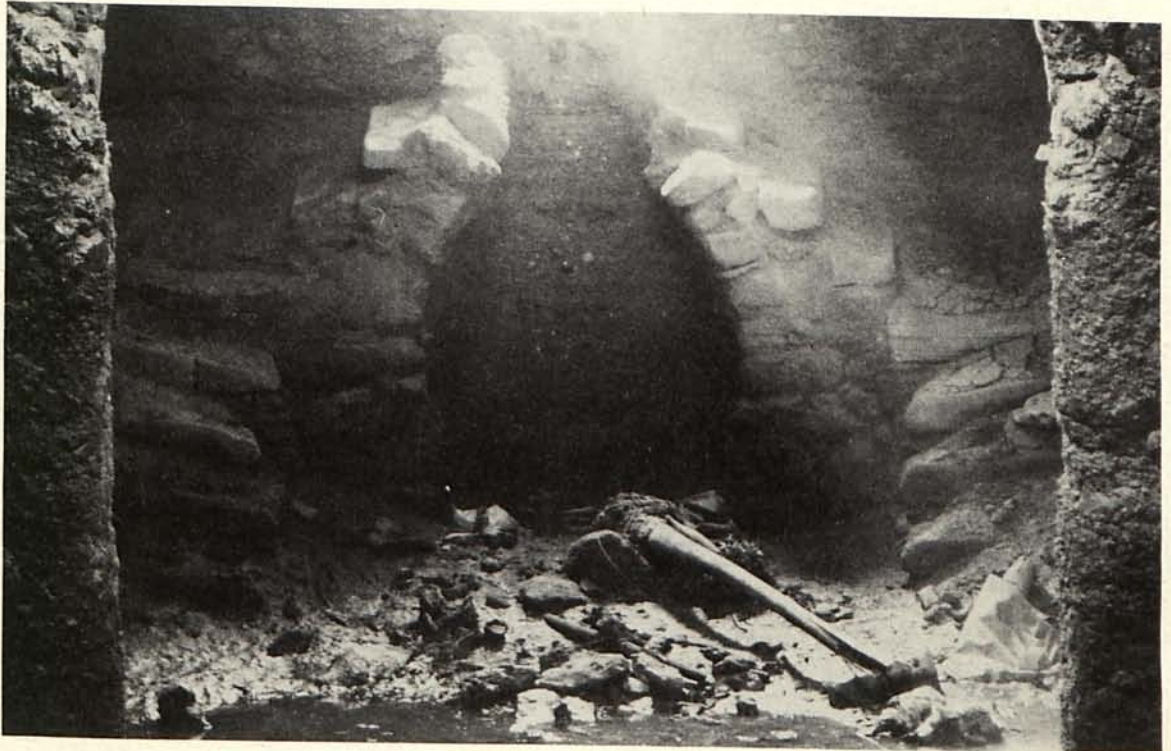
Un segundo problema queda pendiente, la dificultad que presenta la cisterna para localizar el "opus signinum" que según Vitrubio (11) habría de rebozar el conjunto para evitar, dentro de lo posible, los efectos de la humedad. Este estucado ha desaparecido casi en su totalidad de los muros laterales de Bermejo y parcialmente en la parte interna de la bóveda, al parecer en época antigua, porque la parte que puede sumergirse aparece bastante moldeada e incluso desgastada a causa de los largos períodos de hidratación (véase fotografía núm. 8).

Igualmente en su interior, y para acceder desde la fachada sur hasta el fondo del aljibe, podemos encontrar una magnífica escalera (véase foto núm. 8) que, a partir de un rellano que ha desaparecido por hundimiento y que es la parte más elevada aparecía elevada sobre una bóveda, para evitar la pérdida de volumen que su macizamiento supondría para el aljibe. La misma está formada por un arco exterior de adovelamiento irregular y, tras él, formando la bóveda que sostiene la escalera aparece "opus incertum", habiéndose hundido desgraciadamente la clave y las dovelas que la acompañaban componiendo su parte superior. La escalera se desarrolla en una doble bajada de la que se conservan dos escalones completos y los restos de un tercero en cada lado de los adosados a la fachada sur del edificio; el recodo se soluciona mediante un rellano, a partir del cual quedan cuatro escalones en cada lado, muy desgastados por el paso del tiempo, el uso y haber pasado parte de su existencia sumergidos en el agua. Salvo algún caso especial, estos escalones suelen ser bloques
