ESTUDIOS SOBRE LAS MURALLAS MEDIEVALES DE ALMERÍA*

LORENZO CARA BARRIONUEVO
ROSA MORALES SÁNCHEZ

Resumen: Dos intervenciones arqueológicas han documentado diversos aspectos del amurallamiento medieval de la ciudad de Almería y su larga evolución. Correspondiente una a la fundación de la ciudad (955) y otra a su ampliación (hacia el 1020), sus similitudes y sus diferencias nos obligan a reflexionar sobre la manera de resolver (tanto en obra como en concepto) el problema de la defensa de la ciudad, a la vez que nos advierten las importantes reparaciones de las que fueron objeto aunque respetando siempre su trazado original.

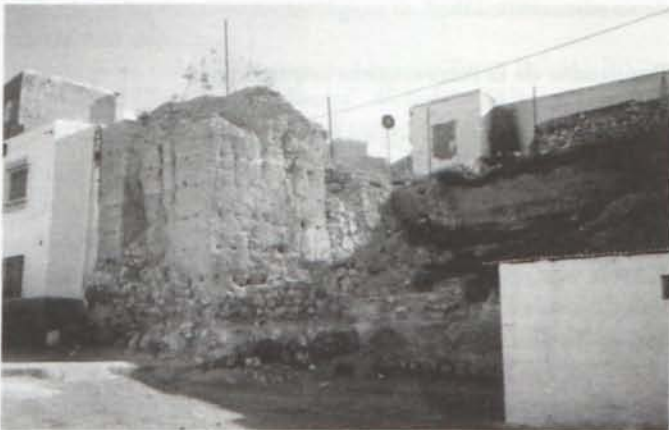
LÁM. 1. El torreón califal y lo que queda de la muralla visto desde la calle Socorro.

Actualmente se halla en mal estado de conservación, sobre todo en su cara exterior -la que da a C/ Socorro (lám. 1)-, con grave peligro de derrumbe debido a estar semi-exenta y a factores climáticos pues presenta una grieta desde su cimentación hasta su remate (aproximadamente 5,50m de alt). Por su parte, la muralla -prácticamente arrasada- presenta una potencia de aprox. 0,50m.

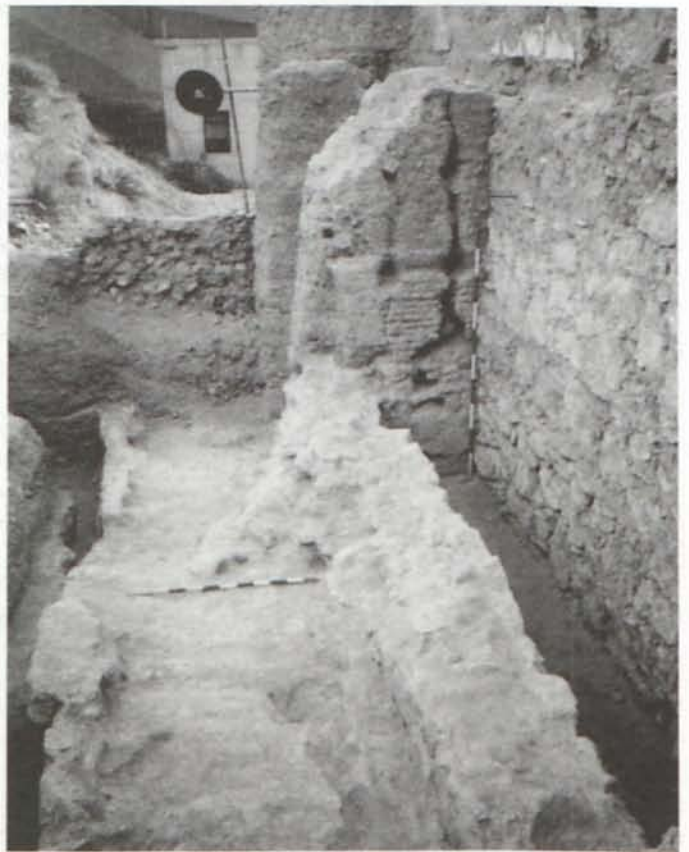
LÁM. 2. Torreón, muralla, camino de ronda y primeras dependencias de la casa contigua.

En esta primera fase (fase I; segundo cuarto del s. X), el área se ocupó con el torreón, la muralla y un camino de ronda paralelo (de unos 2,5 m de ancho) con suelo de empedrado a 22,68m (lám. 2).

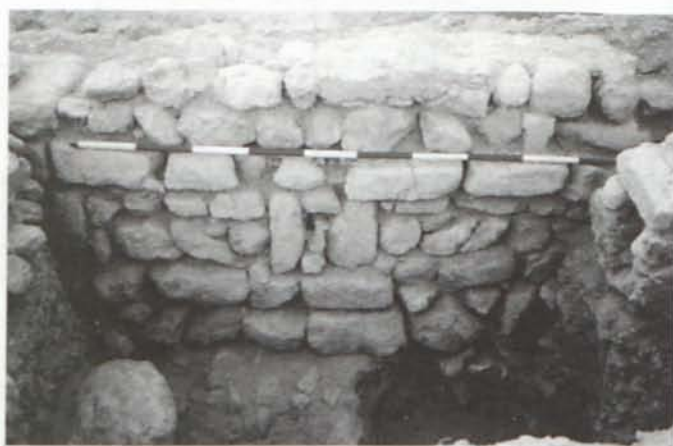
LÁM. 4. Muralla al interior. Obsérvese el refuerzo exterior del muro.

terial diverso (ladrillos y piedras trabadas con mortero; lám. 4). Posteriormente (primer mitad del s. XIX) el pozo de agua limpia del alcorque de la primera ocupación (fase II) pasa a ser de detritus con la construcción de una tarjea.

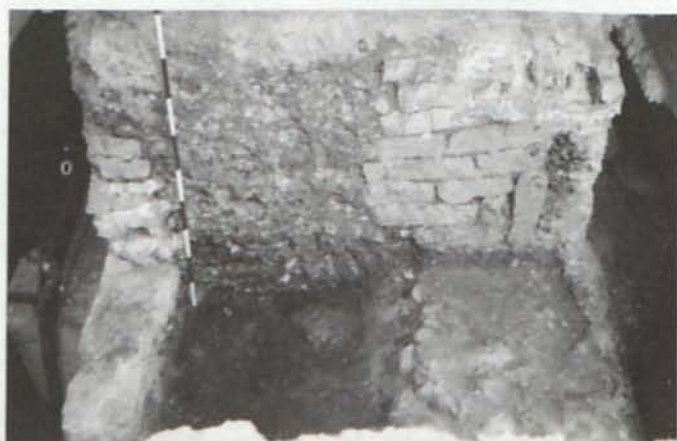
LÁM. 5. Perfil septentrional de la muralla de la Puerta Purchena, con un claro reforzamiento del exterior.
