# EXCAVACIÓN ARQUEOLÓGICA DE URGENCIA EN CALLE DOCTOR PACO PÉREZ Nº 5 (ALMERÍA)

FRANCISCO MIGUEL ALCARAZ HERNÁNDEZ

**Resumen:** Esta intervención arqueológica ha estado originada por el proyecto de edificación de una nueva vivienda en una zona de protección arqueológica. Los escasos restos constructivos documentados pueden pertenecer a la necrópolis hispanomusulmana de la Puerta de Pechina.

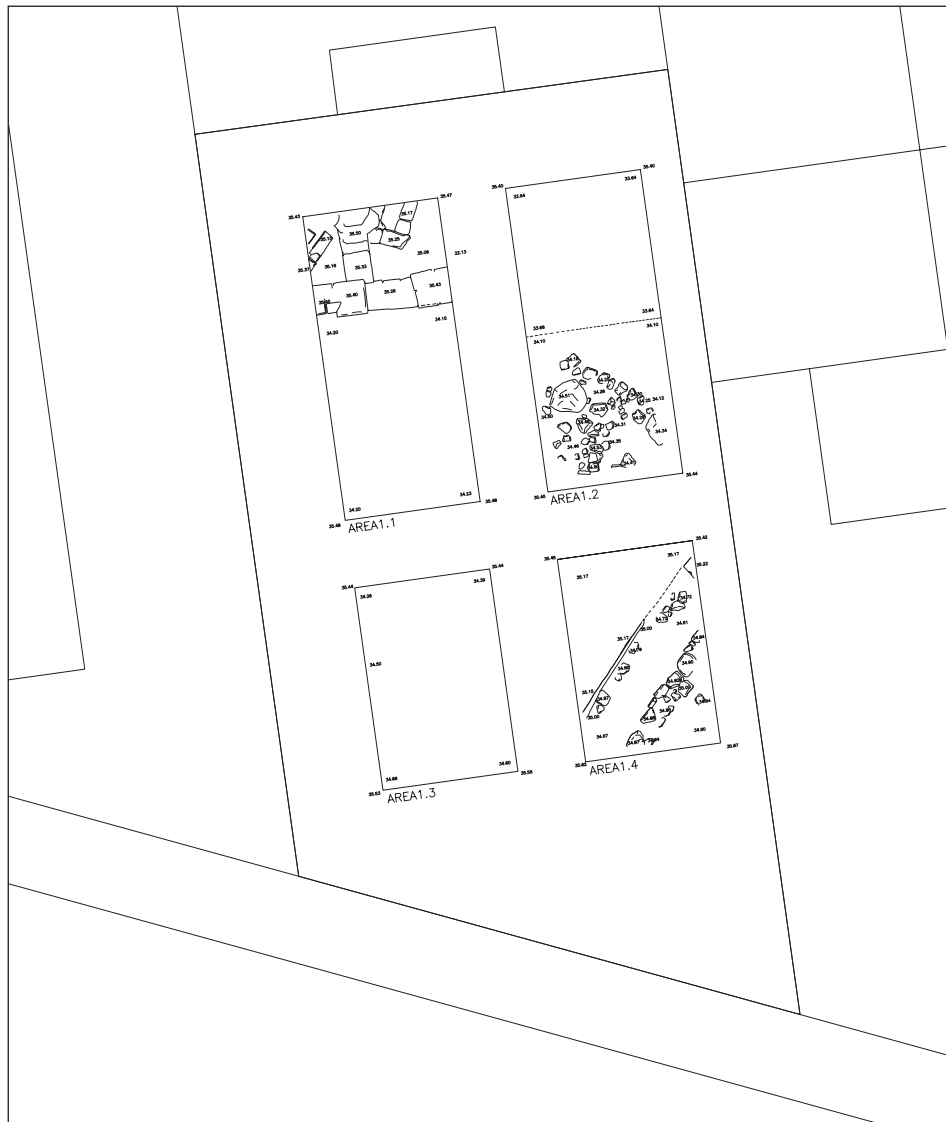
Figura 4. Planta estructural. Fases I y II. Áreas 1.1, 1.2 y 1.4

El resto de estructuras aparecidas en el área 1.1 corresponden a la cimentación de la casa derribada recientemente (Figura 4).
