EXCAVACION ARQUEOLOGICA DE URGENCIA EN CALLE REAL, PADRE LUQUE Y LA UNION (ALMERIA).

FRANCISCO MIGUEL ALCARAZ HERNÁNDEZ.

Resumen: La excavación realizada en un solar situado entre las calles Padre Luque, La Unión y calle Real dejó al descubierto parte de una tenería fechada en el siglo X así como una serie de viviendas hispanomusulmanas datadas en los siglos XI-XII y XV sobre las que se edificarían posteriormente las primeras construcciones cristianas

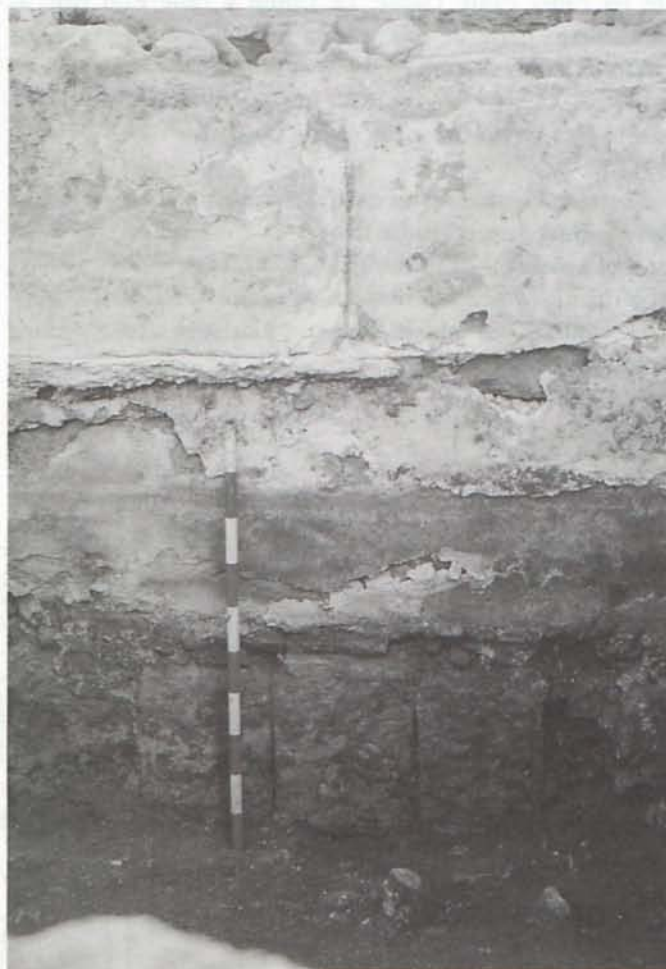
LAM. I. Detalle del cierre este del edificio A.

un muro de mortero de cal y arena, orientado de oeste a este, de 20 metros de longitud con una anchura media de 0.4 metros y una altura máxima conservada de 1.8 metros. El cierre este lo constituye un muro orientado de norte a sur. A diferencia del cierre norte presenta un zócalo de sillares dispuestos verticalmente sobre uno de sus lados menores como base. Tiene una anchura de 0.4 metros, con una altura máxima de 1.9 metros y ha sido excavado en 8 metros (Lam. I). Al interior del edificio encontramos cuatro grandes contenedores cerámicos dispuestos sobre niveles estériles. Son formas abiertas, semiesféricas, de hasta 1.2 metros de diámetro y 0.4 metros de altura (Lam. II).

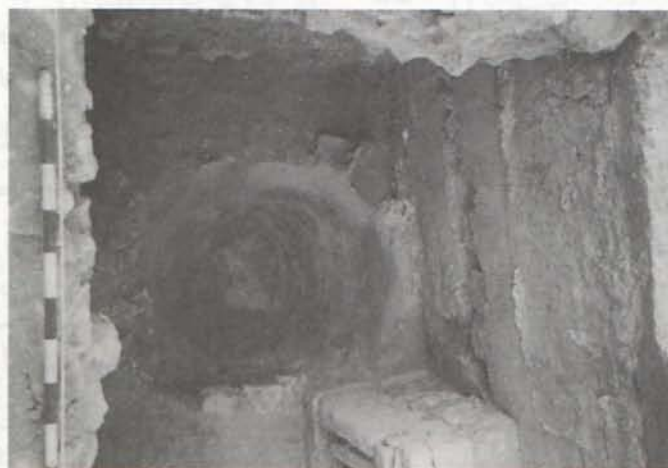
LAM. II. Contenedor cerámico al interior del edificio A.

En torno al borde tienen un pequeño murete de mortero (contenedor 4 de área 4) o bien se ha sobredimensionado el contenedor mediante obra a partir de su diámetro máximo (contenedor 1 de área 3). El nivel de uso del edificio esta marcado por un suelo de piedra (estructura 39 de área 2), sillares (estructura 44 de área 3 y estructura 40 de área 4) y mortero (estructura 36 de área 3 y estructura 39 de área 4) mal conservado por la posible reutilización de sus elementos en construcciones posteriores. El edificio esta dividido por cuatro muros de similares características constructivas (mortero de cal y arena) adosados al cierre norte y orientados de norte a sur (área 3 estructuras 6,9,15 y 40). Pero no todas estas estructuras tienen la misma cronología. Así la estructura 9 corta uno de los contenedores cerámicos por lo que podemos afirmar que hay una remodelación de este espacio sin poder precisar su fecha.

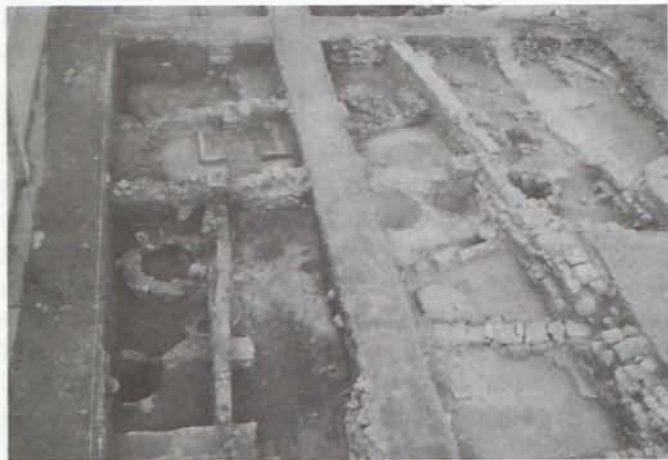
LAM. III. Contenedores cerámicos de la Fase I A y ámbitos domésticos de la Fase II.

Tras un largo periodo de abandono el edificio B es nuevamente ocupado como vivienda en el siglo XV. Los límites externos se mantienen pero hay una remodelación del espacio interno. A la vivienda resultante la denominamos edificio C y presenta dos momentos de ocupación muy próximos en el tiempo (Lam. III).

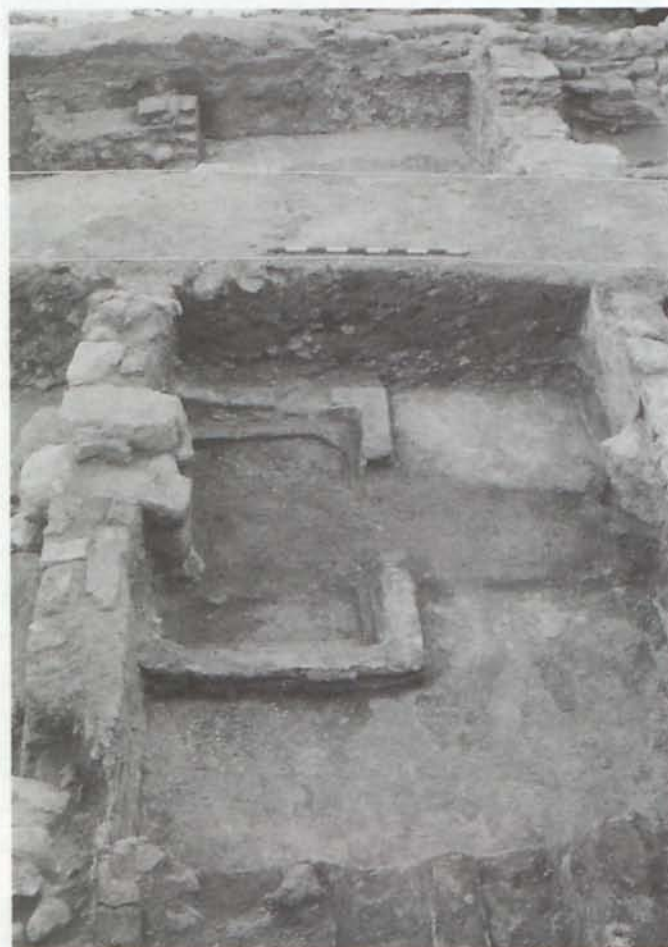
LAM. IV. Dependencias de la Fase II, sobre el edificio A de la Fase I, alteradas por cimentaciones recientes.

Las nuevas divisiones están construidas con ladrillo enlucido con mortero (estructuras 24 y 29 de área 2 y estructura 18 de área 4). Se mantienen los suelos de mortero y aparecen los suelos de ladrillos dispuestos en espiga (estructura 7 de área 3 y estructura 31 de área 4)). Solo conocemos la planta completa de dos habitaciones que mantienen unas dimensiones similares a las documentadas para el edificio B. Una de estas dependencias, la situada en el ángulo sureste de la casa, presenta en su pared sur dos pequeños nichos que pueden corresponder a una cocina. En esta habitación encontramos una alberca de reducidas dimensiones, delimitada por un muro que se eleva unos quince centímetros sobre el suelo (Fig. 4 y Lam. 4).
