EXCAVACION ARQUEOLOGICA EFECTUADA EN EL MAUSOLEO TARDORROMANO DE EL DAIMUZ (EL EJIDO-ALMERIA)

JOSE LUIS GARCIA LOPEZ
LORENZO CARA BARRIONUEVO

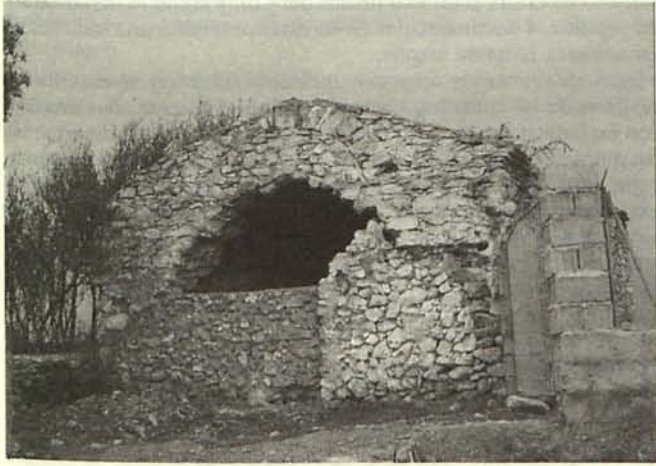
LAM. 1. Vista general de la construcción antes de su excavación.

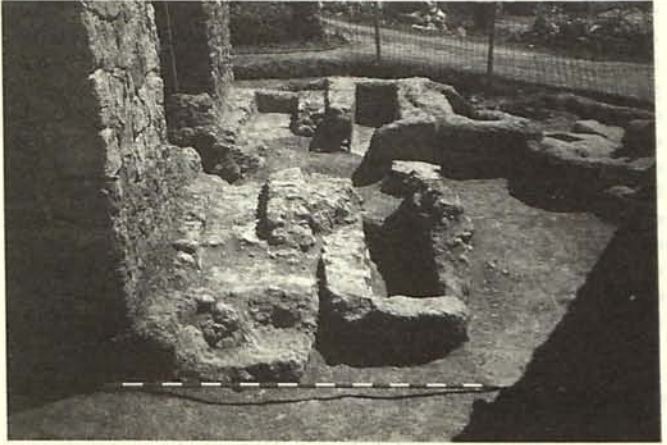
LAM. 2. Arcosolio occidental y hornacinas que le acompaña.

En el interior, existen tres arcosolios o arcos ciegos de medio punto ligeramente apuntados y peraltados, y coronando el lateral izquierdo aparecen dos pequeñas e irregulares hornacinas de diferente tamaño excavadas en el muro.
