EXCAVACION ARQUEOLOGICA PREVENTIVA EFECTUADA EN EL SOLAR SITUADO EN CALLE SAN ILDEFONSO NÚMEROS 7- 9 DE ALMERÍA. CIUDAD

CARMEN MELLADO SÁEZ

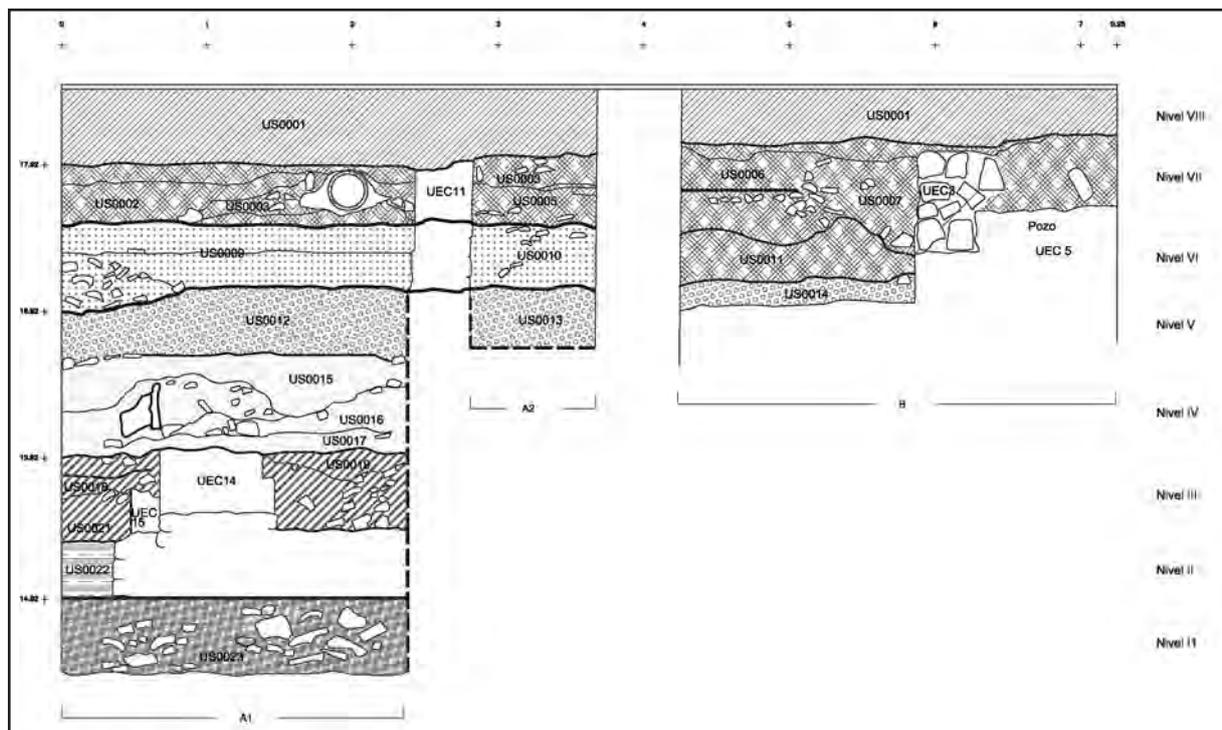
Figura 5. Corte 1. Perfil Norte.

Desde el punto de vista estratigráfico hemos distinguido un total de siete Niveles sedimentarios que se desarrollan a lo largo de 4,06 metros y aportan datos sobre las distintas fases de ocupación de este espacio y cuya secuencia sería la siguiente:

Se trata del nivel más antiguo documentado en la excavación, sus cotas oscilan entre los 14,40 metros y los 14,84 metros, y se ha podido documentar fundamentalmente en el Corte 1/Sector A1, donde contábamos con mejores circunstancias para documentar la totalidad del depósito estratigráfico (fig. 5, US 0023).

Este nivel se presenta superpuesto al anterior, documentándose en áreas muy concretas de la excavación (corte 1/Sector A1), cuyas cotas oscilan entre los 14,80 metros t 15,39 metros (fig. 5, US 0022).

Este nivel de los tres documentados y relacionados con la ocupación urbana del espacio en época musulmana, es el que presenta mayor desarrollo (0,54 m.). Y se ha podido documentar en áreas muy concretas de la excavación (Corte 1/Sector A1), con unas cotas que oscilan entre los 15,39 metros y los 15,93 metros (fig. 5, US 0018, 0019, 0020, 0021).

Se presenta superpuesto al anterior, con unas cotas que oscilan entre los 16,52 metros y los 17,03 metros (fig. 5, US 0012, 0013, 0014). Y, se trata de un estrato de tierra limosa de color marrón claro, delimitado en sus extremos inferior y superior por sendos niveles compactos, definiendo un paquete cerrado, al que no se asocia actividad constructiva, y sí abundante registro material, constituido por cerámicas donde la nota predominante es la repetición de las formas presentes en el nivel anterior (nivel I), así como la incorporación de elementos nuevos (lebrillos de paredes abiertas, borde vuelto y vidriados en su interior en color marrón oscuro, vajilla de loza, ollas, cazuelas, etc.), de clara cronología cristiana.

Se desarrolla desde los 17,03 metros a los 17,50 metros, y constituye un estrato homogéneo delimitado en su extremo inferior por un nivel compacto, mientras que el superior está definido por un nivel de pavimento realizado en ladrillo de buena fábrica, definiendo un estrato que sella los basureros de época cristiana (fig.5, US 0008, 0009, 0010).

Su desarrollo en la estratigrafía va desde la cota de los 17,60 metros a 17,93 metros, y queda constituido por un potente estrato de escombros (fig. 5, US 0002, 0003, 0004, 0005 y 0006), asociado a restos estructurales (fig. 7 y 8, UEC 6, 7, 8, 9, 10, 11 y 12), constituidos por muros de mampuesto trabados con mortero rico en cal, así como pavimentos de ladrillo de buena fábrica, que reproducen de forma fiel parte de una vivienda de finales del Siglo XVIII y una vida que se prolonga hasta finales del XIX.

Este nivel se superpone al anterior y se desarrolla entre los 17,93 metros y los 18,48 metros. Se presenta delimitado en su base por un nivel compacto, mientras que el extremo superior lo define un solado, relacionado este último con el último momento de habitación del área de estudio (siglo X), definiendo un paquete cerrado constituido por gravas de aporte y escombros, utilizados como nivelación del terreno (fig.5, US 0001).

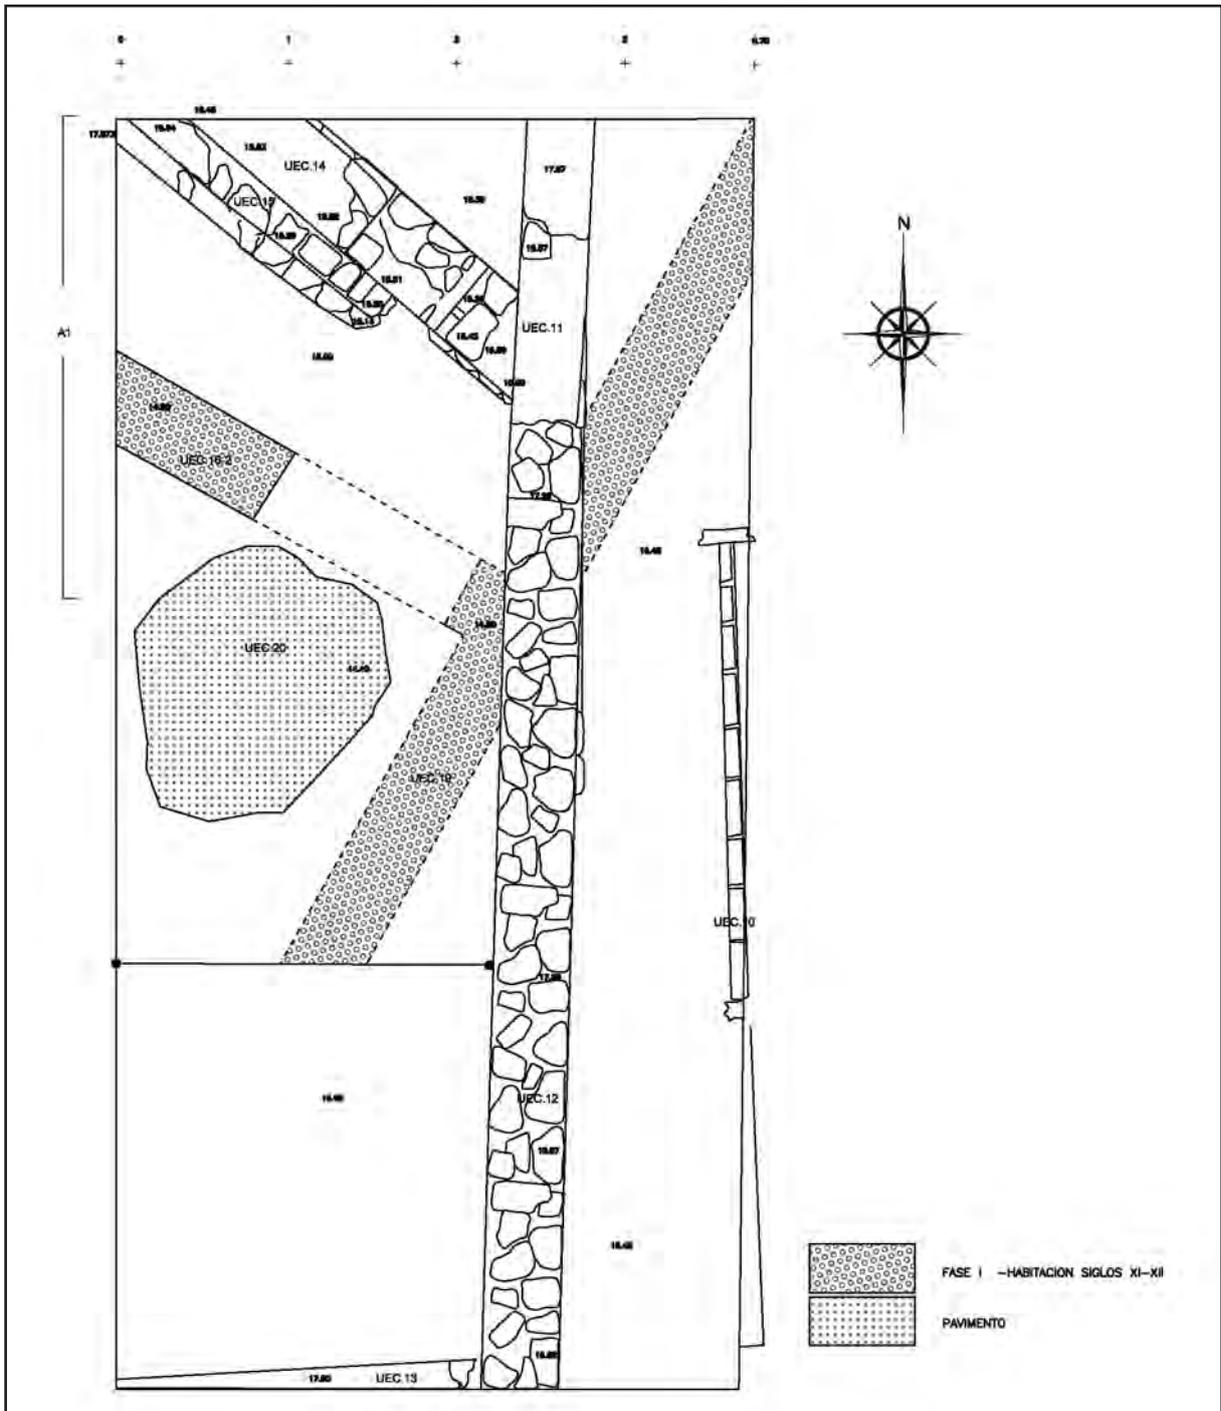
Figura 6. Corte 1. Fase Estructural I.

Los restos documentados responden a un total de tres Unidades Estructurales Construidas (fig. 6, UEC 16-2, 19 y 20), cuyo registro se ha efectuado en áreas muy concretas de la excavación, donde el depósito arqueológico ofrecía mayores garantías (Corte1/Sector A1), y con unas cotas que oscilan entre los 14,40 metros y los 14,48 metros.

Esta fase crono-estructural se localiza entre dos pisos de mortero, el inferior (fig.6, UEC 20), que nivela el terreno geológico, mientras que el superior la sella (fig.7, UEC 17), definiendo un contexto cerrado, donde los restos estructurales documentados responden a un muro de 0,42 metros de ancho, que a modo de crujía recorre el lateral Este del Corte 1/sector A1, con dirección Nordeste a Sudoeste, siguiendo el trazado medieval (fig.6, UEC 19). Crujía, a partir de la cual se desarrollan a poniente dos espacios cuadrangulares, o habitaciones comunicadas entre sí, por un vano de 1,20 metros de ancho y abierto en la UEC 16-2 (fig.6).

Los muros se asientan sobre un estrato de tierra limosa relacionada con el terreno geológico, y se construyen en tapial, que originalmente estaría impermeabilizado y posiblemente tratado en sus caras internas con enlucidos en yeso, en algunos casos decorados con temas geométricos en color rojo y blanco.

Conjunto material que nos plantea una reutilización del complejo estructural al que se asocia (fig.6, UEC 16-2, 19 y 20), prolongada

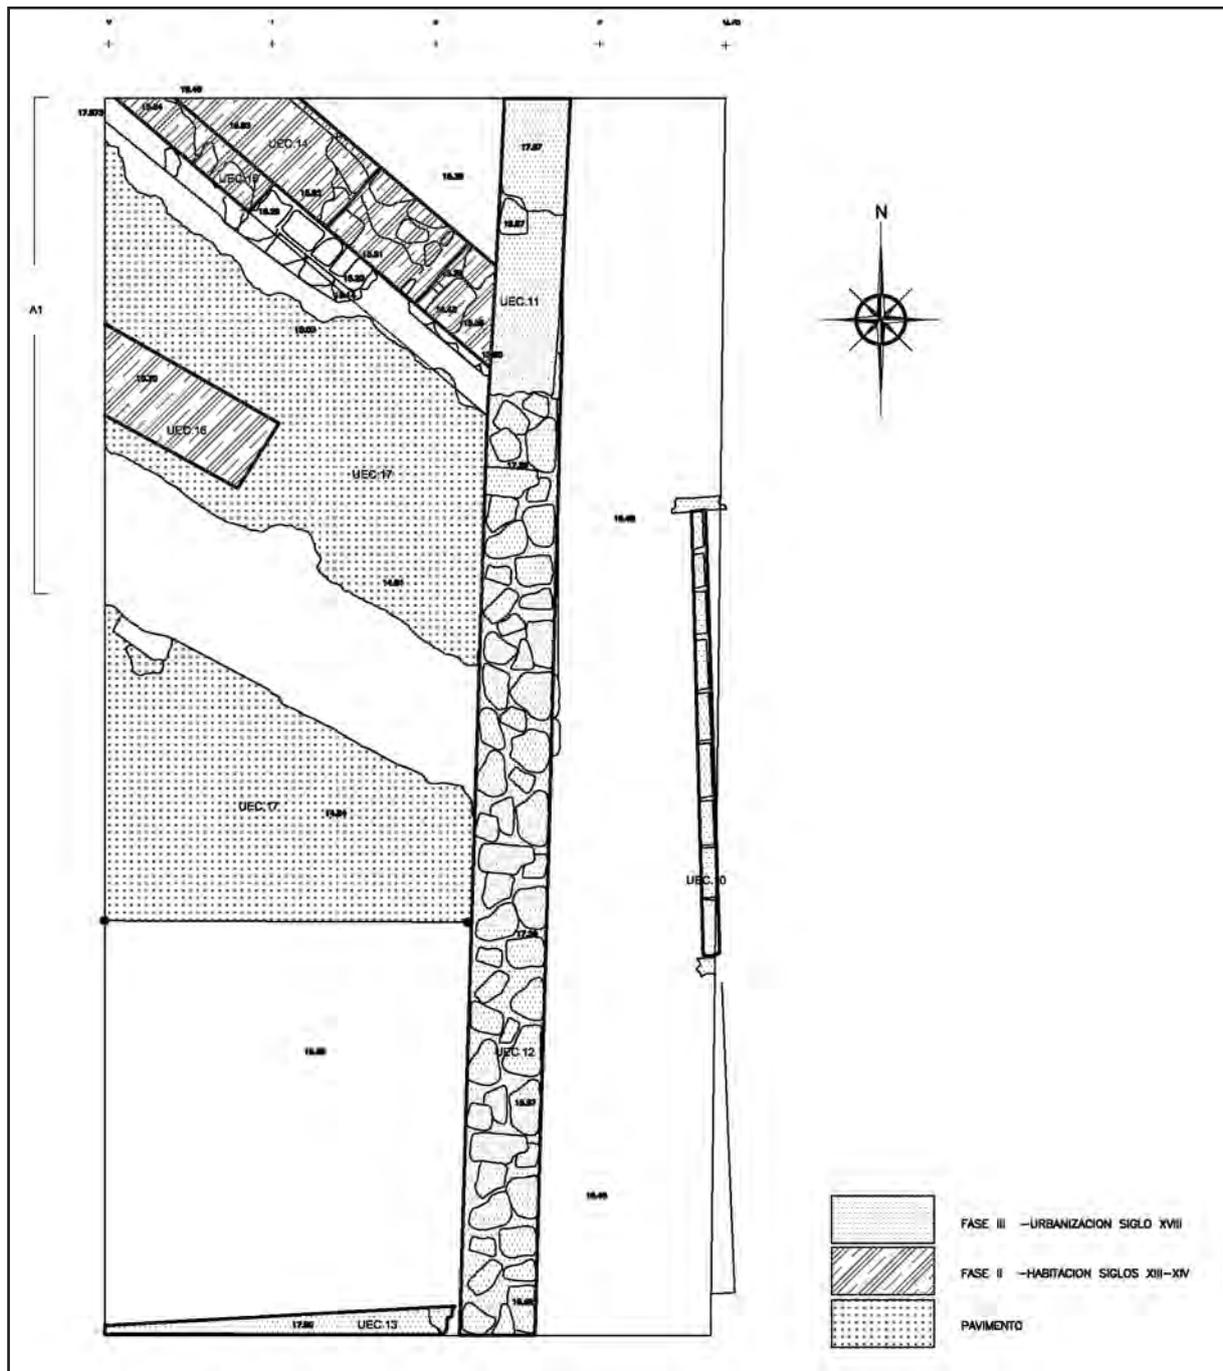
Figura 7. Corte 1. Fases estructurales II y III.

Se trata de una fase con gran actividad constructiva, cuyas cotas van desde los 14,80 metros a los 15,93 metros, constituyendo un paquete cerrado y sellado por pavimentos de mortero en su extremo inferior (Fig. 7, UEC 17) y nivel compacto en el superior, en cuyo interior se desarrollan una serie de muros (Fig. 7, UEC 14, 15 y 16), las cuales presentan un desarrollo de algo más de 0,50 metros, con orientación Noroeste a sudeste, y cuyos elementos constitutivos son el tapial, el ladrillo y sillares de arenisca, con posibilidad de estar originariamente tratadas sus caras interna y externa con estuco decorado en rojo y blanco.

Por tanto se relaciona con la importante actividad urbanística desplegada en la zona a finales del Siglo XVIII y representada por las UEC 4, 6, 7, 8, 9, 10, 11, 12 y 13, (fig. 7 y 8). Estructuras relacionadas con muros y pavimentos que reproducen de forma fiel la planta de parte de una vivienda.

Los muros documentados se realizan en mampostería trabada con mortero de cal y arena y tratados en sus dos caras con enlucidos en yeso, posteriormente tratados con una aguada de cal. A estos muros se asocian importantes restos de pavimentos realizados en ladrillo de buena fábrica. Todo ello constituyendo un estrato homogéneo cuyas cotas oscilan entre los 17,60 metros y los 17,77 metros en el Sector B, y los 17,55 a 17,89 metros en el Sector A.

Al igual, que el anterior se presenta delimitado en su base por restos de pavimento (fig. 7, UEC 17), mientras que el extremo superior queda definido por un nivel compactado a modo de pavimento con presencia de cenizas (4 cm.), que sella un estrato homogéneo en el que se apoyan restos estructurales, relacionados con un momento de habitación de época plenamente Nazari (fig. 7, UEC 14, 15, 16).

Se localiza entre dos niveles compactados a modo de pavimentos, que definen un contexto sellado, en el que se documenta una importante actividad constructiva (fig. 7, UEC 15, 15 y 16). Estrato definido por cuatro unidades sedimentarias, de las que las dos primeras (US 0021 y 0020) se corresponderían con el momento de habitación del complejo estructural documentado (Fase II), mientras que las superpuestas a ellas (US 0018 y 0019) se asocian con su abandono.

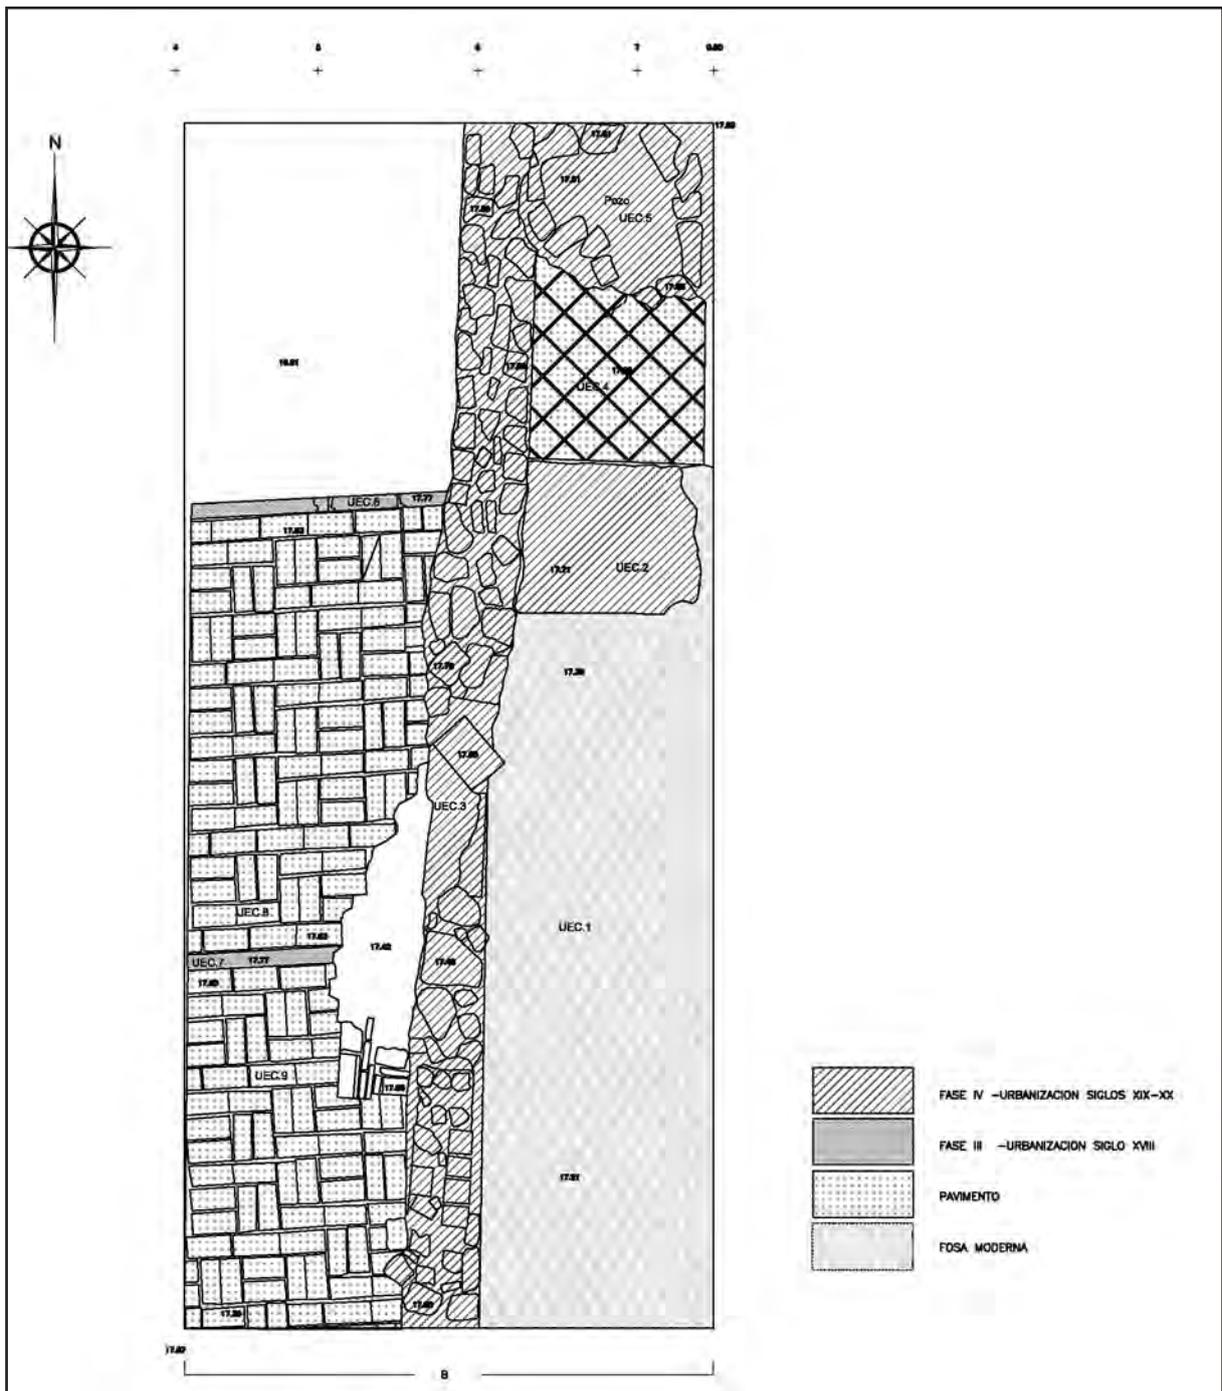
Figura 8. Corte 1. Fases Estructurales III y IV.

Los restos relacionados con esta fase crono estructural se concretan en cimientos realizados a partir de piedra trabada con mortero de cemento, los cuales reproducen perfectamente las reparaciones realizadas en esta parcela en época reciente (siglo XX). Además se han documentado un gran número de pozos de desagüe y fosas, asociadas a este último momento de habitación, y con un importante desarrollo en la estratigrafía, desde la misma superficie hasta alcanzar el terreno geológico. (fig. 8, UEC 1, 2, 3 y 5)
