EXCAVACIONES DE URGENCIA EN "MACAEL VIEJO" (MACAEL, ALMERÍA)

GABRIEL MARTINEZ FERNANDEZ
ANTONIO GOMEZ BECERRA

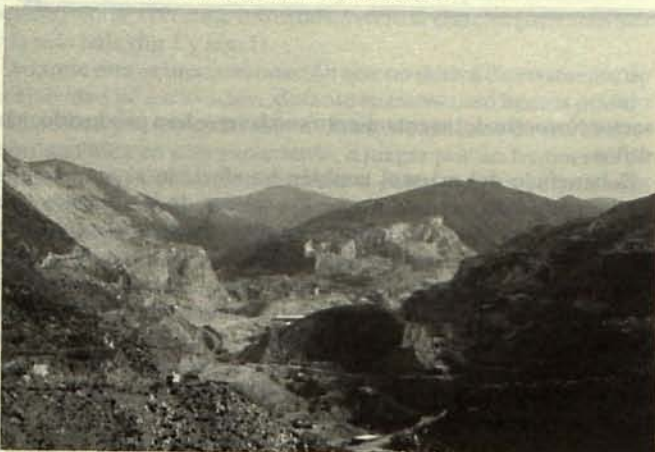
LAM. I. Macael Viejo. Vista del yacimiento desde el Norte.

El cerro sobre el que se asienta tenía forma amesetada con paredes verticales o casi verticales y de difícil acceso, salvo por su extremo Sur, aunque por aquí también hay que salvar un escarpe de unos 12 m. La superficie de esta meseta presenta un plano inclinado en sentido Norte, con unos 100 m de diferencia entre su parte más alta y la más baja (fig. 1 y lám. I).

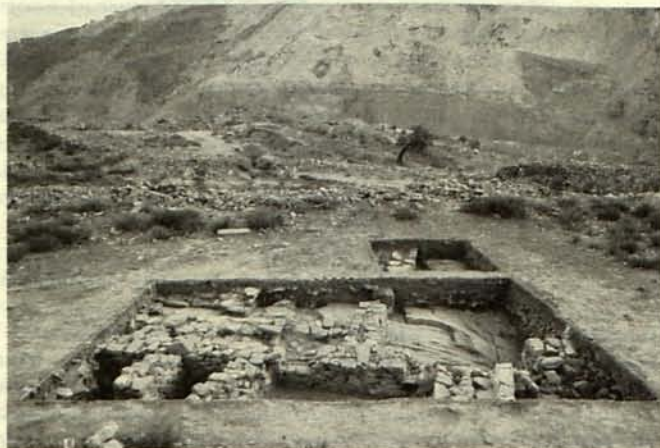
LAM. II. Macael Viejo. Vista general de la excavación.

Por el contrario, la excavación se ha llevado a cabo en un bancal abandonado de la parte central del yacimiento, relativamente extenso y aparentemente con bastante relleno arqueológico (fig. 1 y lám. II).
