LA IGLESIA Y LA CASA DE RECREO DE GUARROS (PATERNA DEL RÍO, ALMERÍA)*

Javier Sánchez Real

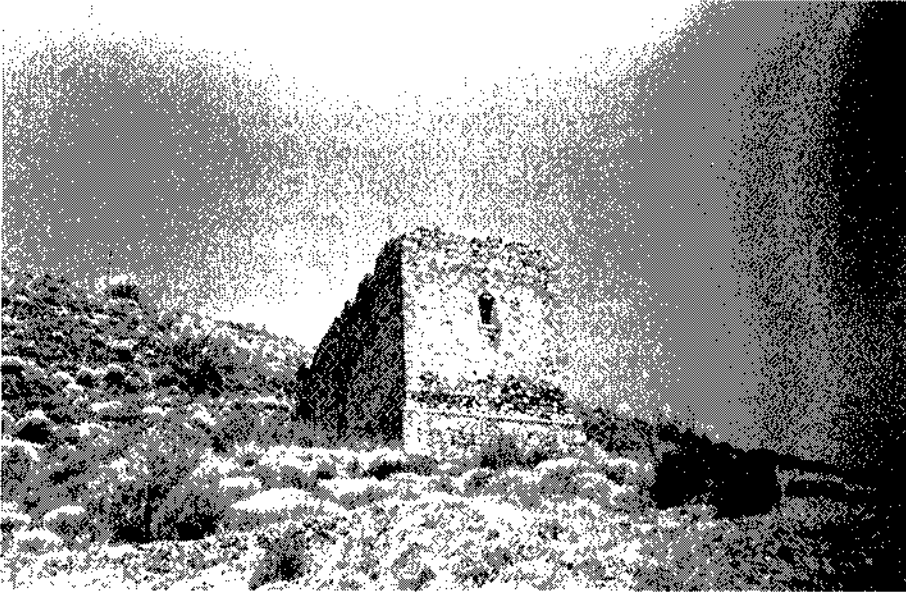
Lámina 3
Iglesia de Iniza (Bayárcal)

Además, dejando al margen la armadura que indudablemente no es del siglo XVI, aún suponiendo que la iglesia hubiese quedado «en alberca» tras la rebelión morisca, es decir, que tan solo conservara los muros, observamos diferencias con la iglesia del vecino despoblado morisco de Iniza¹³ (Lám.3). Mientras que en Guarrós se utiliza exclusivamente la mampostería, la de Iniza presenta muros de mampostería de mayor regularidad, cantería enmarcando los vanos y sillares angulares de refuerzo que le confieren, como acertadamente señala Cressier, un aspecto de semifortaleza del que carece la iglesia de Guarrós¹⁴. Por otra parte, el esgrafiado que muestran no es exclusivo del entorno de Sierra Nevada, manifestándose como una característica muy extendida en la diócesis de Granada, donde fue especialmente utilizado en el siglo XVII y alcanzó hasta el XVIII¹⁵ (Lám.4).

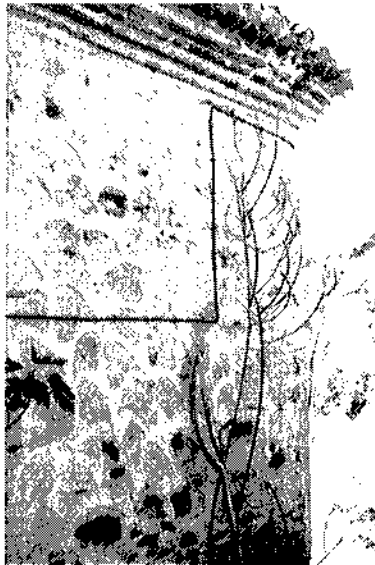
Lámina 4
Decoración de esgrafiado en la cabecera de la iglesia de Guarros
(Foto: José Manuel García Lirola)

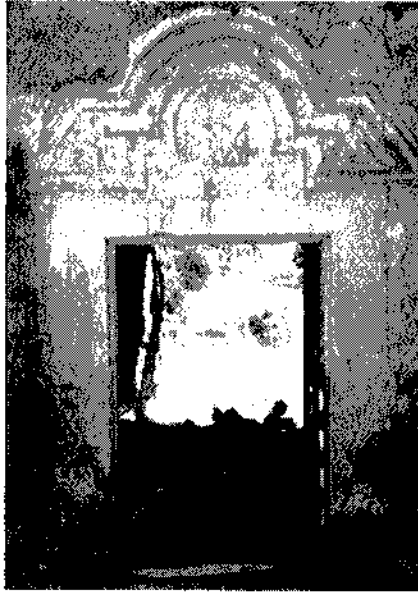
Lámina 6

*Decoración de estuco con el anagrama del Ave María sobre la puerta de acceso al patio (desaparecido)
(Foto: Patrice Cressier)*

Esta casa principal, situada por encima y próxima a la iglesia, se conservó en estado ruinoso hasta hace unos años en que fué derribada, quedando hoy en día parte de los jardines y la fuente. Tenía planta cuadrada y un patio central con galerías alrededor que presentaba pies derechos recubiertos de estuco imitando columnas, sobre las que se situaban sencillas zapatas lobuladas (Fig.3). Los muros de mampostería y tapial, la cubierta de launa y alero de pizarra le daban un aspecto exterior de construcción popular. En su interior destacaba, sobre una puerta de acceso al patio y situada en el eje de comunicación con el jardín, una decoración de estuco con forma de extraño frontón curvo que enmarcaba el anagrama del Ave María y dos niños desnudos -putti-³⁶(Lám.6). Del resto de su decoración apenas conservaba restos de un zócalo

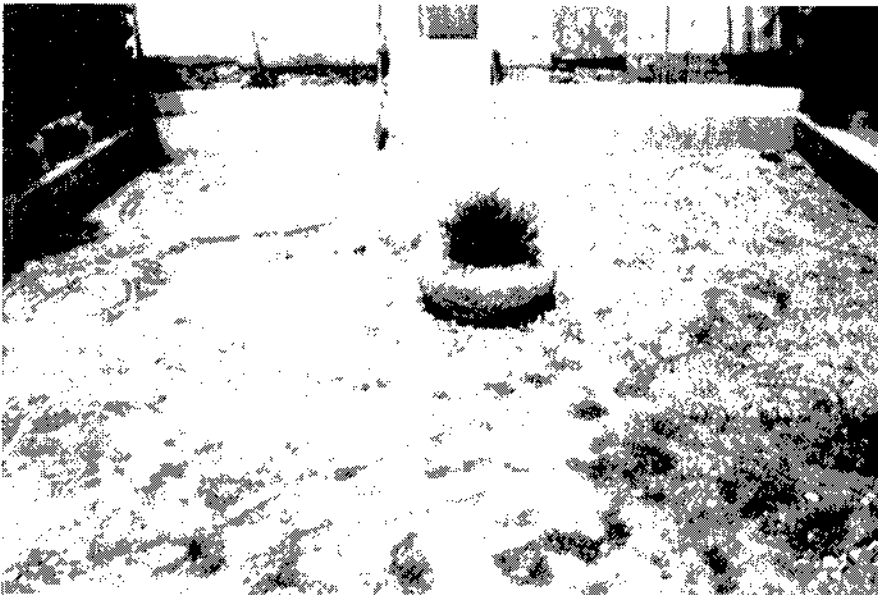
Lámina 7

Restos del empedrado y fuente central del jardín de Guarros (estado actual)

De sus jardines se conserva en el lado este una glorieta de planta rectangular con restos de un empedrado de dibujos geométricos, rodeado de un banco y setos de arrayán. Centrado la glorieta aparece una pila de piedra que sería una de las «*fuentes y saltaderos*» que cita la documentación (Lám. 7). Hacia el suroeste se sitúa una fuente integrada en un muro de contención, con un arco de descarga y pila de piedra entre contrafuertes de mampostería que, pese a su simplicidad y pobreza de materiales, no está exenta de cierta monumentalidad (Lám. 8).

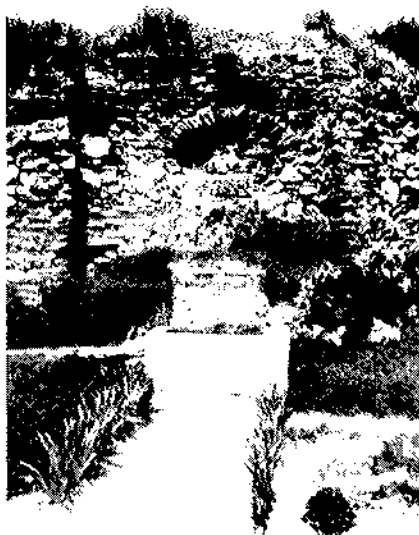
Lámina 8
Fuente de la casa de recreo de Guarros (estado actual)
