INFORME PRELIMINAR DE LOS RESULTADOS OBTENIDOS DURANTE LA VI CAMPAÑA DE EXCAVACIONES EN EL POBLADO DE LOS MILLARES (SANTA FE DE MONDUJAR, ALMERIA), 1985

ANTONIO ARRIBAS-FERNANDO MOLINA-F. CARRION-F. CONTRERAS-G. MARTINEZ-A. RAMOS-L. SAEZ-F. DE LA TORRE-I. BLANCO-J. MARTINEZ

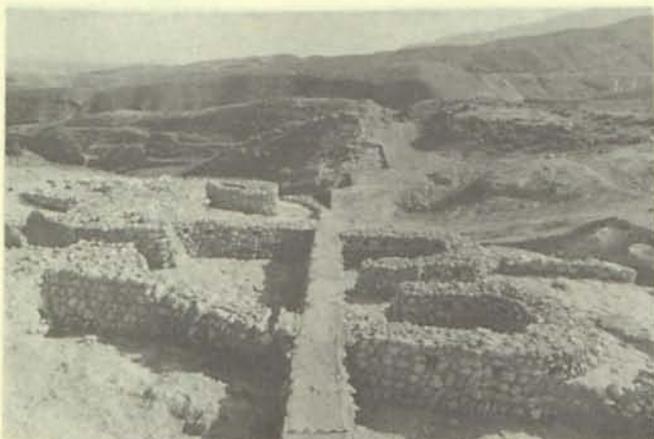
LAM. IIIa. Vista de la barbacana de la puerta principal, tras los trabajos de restitución.

2. Los trabajos de consolidación y restitución de la puerta principal han obligado a un detenido estudio de las diversas construcciones que sucesivamente fueron complicando dicho acceso, y cuya secuencia ya fue descrita en publicaciones anteriores. En concreto y en lo que se refiere a las estructuras correspondientes a la gran barbacana que se alza ante la puerta y que se fecha en un momento reciente de la fortificación, ha quedado demostrada la existencia de un total de 21 aberturas o «troneras» que cortan transversalmente sus muros a intervalos regulares y a lo largo de todo su perímetro salvo en su sector sur-oeste, donde la erosión ha destruido los paramentos a un nivel inferior al de la base de estas aberturas; basándonos en criterios de simetría para la reconstrucción de las mismas en aquellos sectores donde no se habían conservado, y una vez consolidada la barbacana, ésta presenta un total de 27 «troneras», que permitirían a un observador situado en su interior el dominio visual de la totalidad del espacio que se antepone a la barbacana, e incluso impide la existencia de zonas desfiladas en el lienzo de la muralla, que queda perfectamente flanqueada desde las troneras más internas. Dichos ventanucos, que por ahora en el poblado sólo se han podido documentar en esta estructura, están sin embargo bien representados en los bastiones y lienzos de los fortines 1 y 4, y diversas razones que ahora sería prolijo enumerar plantean, entre otras alternativas, la posibilidad de su calificación como auténticas «saeteras» de funcionalidad y características similares a las ya interpretadas como tales en la barbacana de Zambujal, en el Estuario del Tajo.

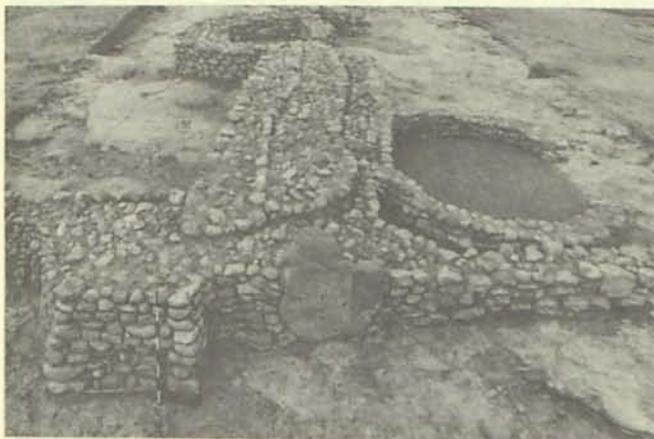
LAM. IIIb. Detalle de la zona restituida en el Sector Centro-Sur de la fortificación exterior.

Dicha actuación se ha caracterizado por la consolidación de las estructuras, en especial en sus zonas de cimentación y culminación, así como por la restitución de las partes afectadas por excavaciones antiguas o por la erosión. Los criterios sobre los que se han basado estos trabajos se ajustan a los siguientes puntos: 1) Tratándose siempre de construcciones de mampostería, los sectores restituidos se han separado de la construcción antigua mediante una alineación de tiras de mármol blanco, claramente distinguible. Dicha separación se mantiene incluso en las estructuras internas que quedan ocultas por refuerzos o adosamientos posteriores, a fin de facilitar una posible separación en el futuro de las zonas restituidas; 2) En todos los casos se han utilizado materiales muy semejantes a los integrantes de la construcción antigua, sustituyendo el barro de las estructuras prehistóricas por una mezcla de arena, cemento y tierra, ésta última procedente del

mismo yacimiento; 3) En la restitución se ha mantenido un alzado máximo de 4 ó 5 hiladas; 4) Se ha intentado mantener de forma manifiesta la delimitación de cada uno de los refuerzos o fases constructivas de la fortificación, mediante un ligero desnivel en la culminación de cada una de las mismas; 5) Para la restitución de los sectores más destruidos se han utilizado criterios de simetría con respecto a las zonas conservadas, estudiando y valorando cualquier indicio que ayudara al mejor logro de estos trabajos; 6) Se ha rellenado la base de las estructuras cerradas (torres, cabañas...) con tierra cernida, a fin de lograr una pavimentación homogénea de los pisos y preservar la base de las construcciones; 7) Por último, los trabajos de consolidación y restitución han contado con un personal técnico especializado, realizándose excavaciones puntuales de apoyo en los casos necesarios y elaborándose una amplia documentación gráfica de todo el proceso de los trabajos, que será publicada exhaustivamente en su momento.

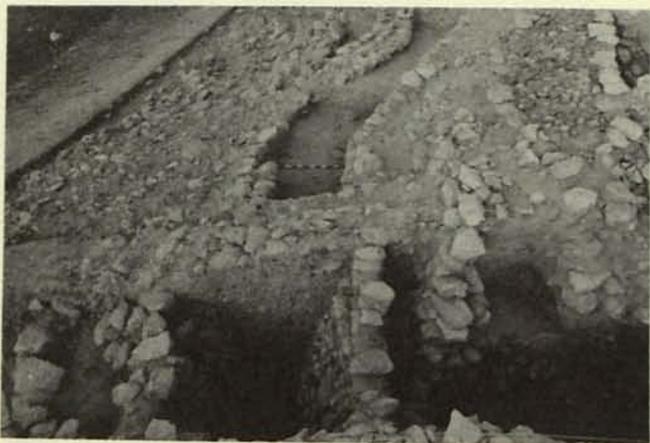
LAM. Va. Detalle de un sondeo estratigráfico en la línea II de la fortificación.

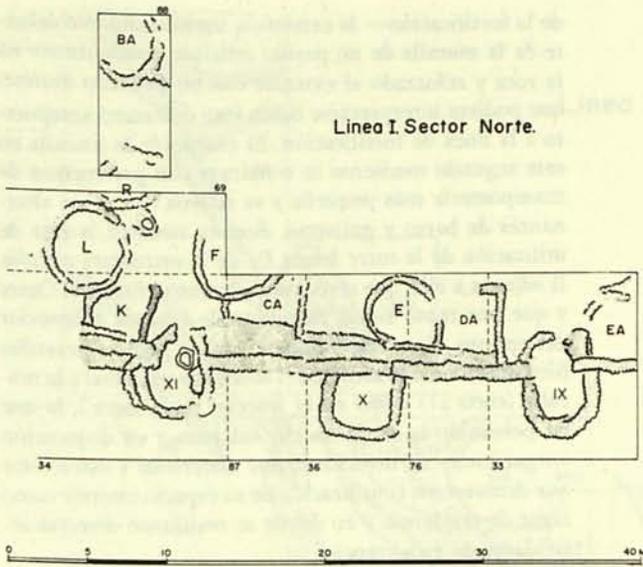
FIG. 3. Poblado de Los Millares. Sector Norte de la fortificación exterior. Planta esquemática.

Sector Norte. La actuación ha consistido en la excavación en profundidad de los cortes 34, 69, 36, 76 y 33, ya investigados superficialmente en las campañas de 1981 y 1983, y apertura de un nuevo corte (n.º 88).

En este sector ya habían sido excavados superficialmente los cortes 34, 69, 36, 76 y 33 durante las campañas de 1981 y 1983, desarrollándose ahora la excavación en profundidad de los mismos tanto en lo que coniere a las estructuras de fortificación (torres IX y X) como al área de las viviendas situadas a extramuros. En la plataforma existente inmediatamente al Este del montículo se ha abierto el corte 88, para constatar allí el grado de conservación del depósito arqueológico, que aunque sólo alcanza unos 0,30 m. de potencia media, mantiene aún la cimentación de algunas estructuras de viviendas (BA y R). En definitiva, en este sector y a pesar de las alteraciones señaladas, la propia existencia de la muralla y sus derrumbes han permitido que adosados a ambos lados de la misma se hayan conservado depósitos que en principio documentan el complejo desarrollo secuencial del poblamiento en esta zona.

2. Con la construcción de la Línea I de fortificación se inicia este segundo momento. Dicha fortificación consta de un lienzo de muralla, reforzado por las torres IX, XI y X, las dos primeras de planta oval y puerta de acceso y la tercera de planta cuadrada y sin acceso abierto en la muralla. Según todos los indicios, la edificación de algunas de las viviendas (cabañas L y F) situadas a intramuros en este sector no debió distar mucho del momento de construcción de la mencionada muralla, quedando pues configurado ya desde ese momento como tal zona residencial; dichas cabañas, de planta circular y medianas dimensiones (alrededor de 5 m. de diámetro), son contemporáneas y similares a las que se alzan anejas a otros sectores de esta misma muralla (cabañas A, B, P, M y N), y presentan sus depósitos internos muy alterados, lo cual ha impedido la delimitación de estructuras internas y el registro de sus contextos de abandono, dificultando cualquier in-

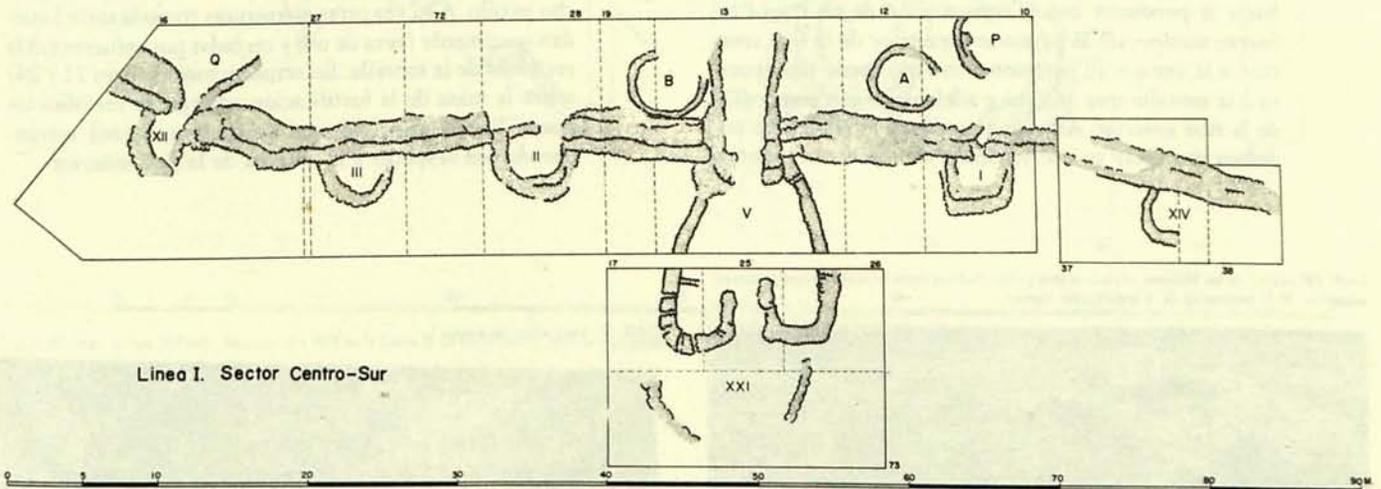
FIG. 4. Poblado de Los Millares. Sector Centro-Sur de la Fortificación Exterior. Planta esquemática.

Sector Centro-Sur. Se trata del sector en el que se sitúa la puerta principal de acceso al poblado, área donde se centraron las excavaciones de 1953-58, visiblemente afectada por ellas, y que ya había sido excavada sistemáticamente en nuestras campañas de 1981 y 1983. En 1985 su excavación se ha limitado al desmonte de algunos testigos y de pequeñas áreas concretas (estructuras XII y Q), fundamentalmente en función de los trabajos de consolidación y restitución que se han desarrollado en este sector.

está constituida por una construcción que sólo se desarrolla en un cuarto de círculo y que se apoya contra la muralla junto a un vano o abertura existente en la misma, sirviendo posiblemente de protección al espacio libre que daba paso hacia el interior del recinto al «acueducto», si es que se aceptan como arranque de la cimentación del mismo las hiladas directamente apoyadas en la roca y que, atravesando el vano de la muralla se disponen en dirección oeste-este (estructura Q), siguiendo el trazado ya en el interior del recinto que para este posible «acueducto» marcara el belga Luis Siret en sus planos del poblado.

3. Se ha conseguido asimismo delimitar con claridad el trazado del bastión XIV, cuyo arranque había sido ya localizado en la campaña de 1981.

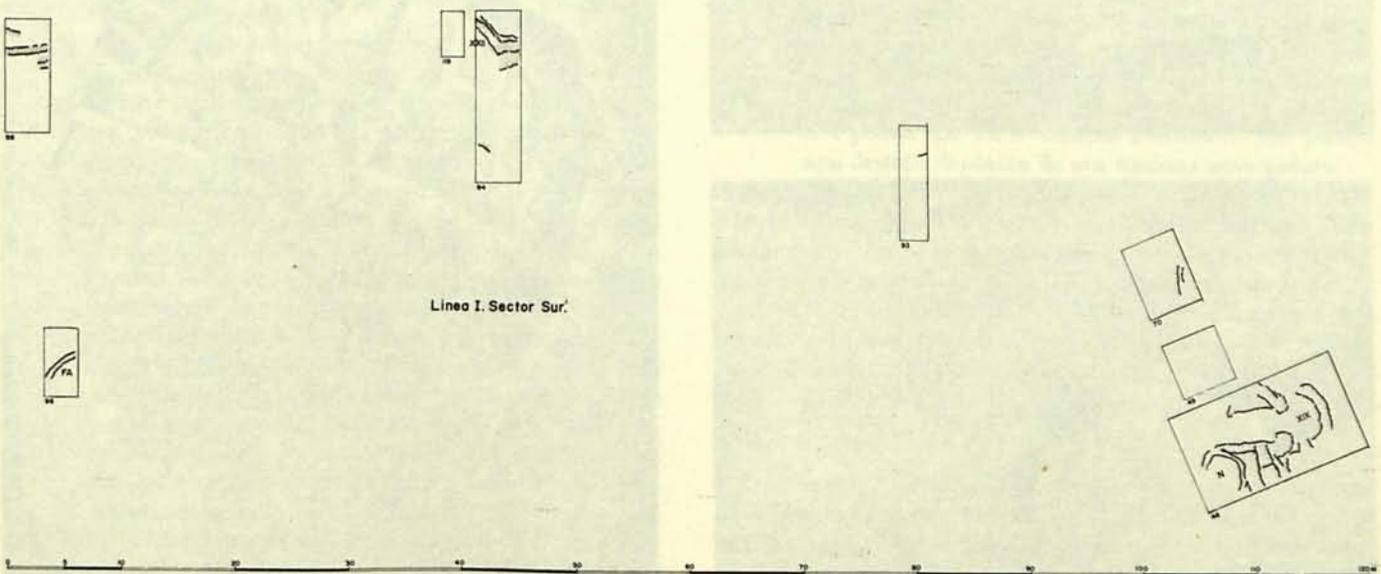
FIG. 5. Poblado de Los Millares. Sector Sur de la Fortificación Exterior. Planta esquemática.

1. La muralla llega a alcanzar en el corte 48 una gran anchura, gracias al adosamiento a su lienzo principal de diversos refuerzos, y la puerta repite, a pequeña escala, el modelo de acceso ya documentado en la puerta principal, integrado en sus fases iniciales por pequeños cuerpos salientes que protegían el acceso y por un pasillo o corredor que penetra en el recinto interior; en una fase más reciente se construye una barbacana de planta semicircular (XIX) y de dimensiones ligeramente superiores a las de los bastiones de esta muralla, presentando la puerta de acceso en el lateral de la misma.

2. Al Sur de esta puerta la muralla asciende hasta alcanzar la parte superior de la cresta que se alza al Sur paralela a la Rambla de Huéchar, punto desde donde la fortificación gira hacia el Este, prolongándose a lo largo de dicha cresta hasta alcanzar el extremo oriental de la misma inmediatamente traspasada la tumba 63, que así queda incluida en el interior del recinto; a partir de aquí, y aunque la excavación no lo haya documentado por el momento la muralla debe girar hacia el Norte, atravesando la gran vaguada que separa dicha cresta de las mesetas más internas del poblado, hasta cerrar contra los lienzos de las fortificaciones III o IV en un punto aún no localizado. En el tramo investigado en este sector, la muralla sigue estando reforzada por bastiones (XXII) al igual que en el resto de su trazado.

3. El corte 96, pequeño sondeo abierto en un sector de fuerte pendiente en la vaguada que discurre bajo la muralla, ha proporcionado un zócalo de cabaña (FA) que demuestra que dicha vaguada fue también utilizada como área urbana, lo que vino a ampliar considerablemente las posibilidades de expansión del hábitat en el momento de máximo desarrollo demográfico del mismo.

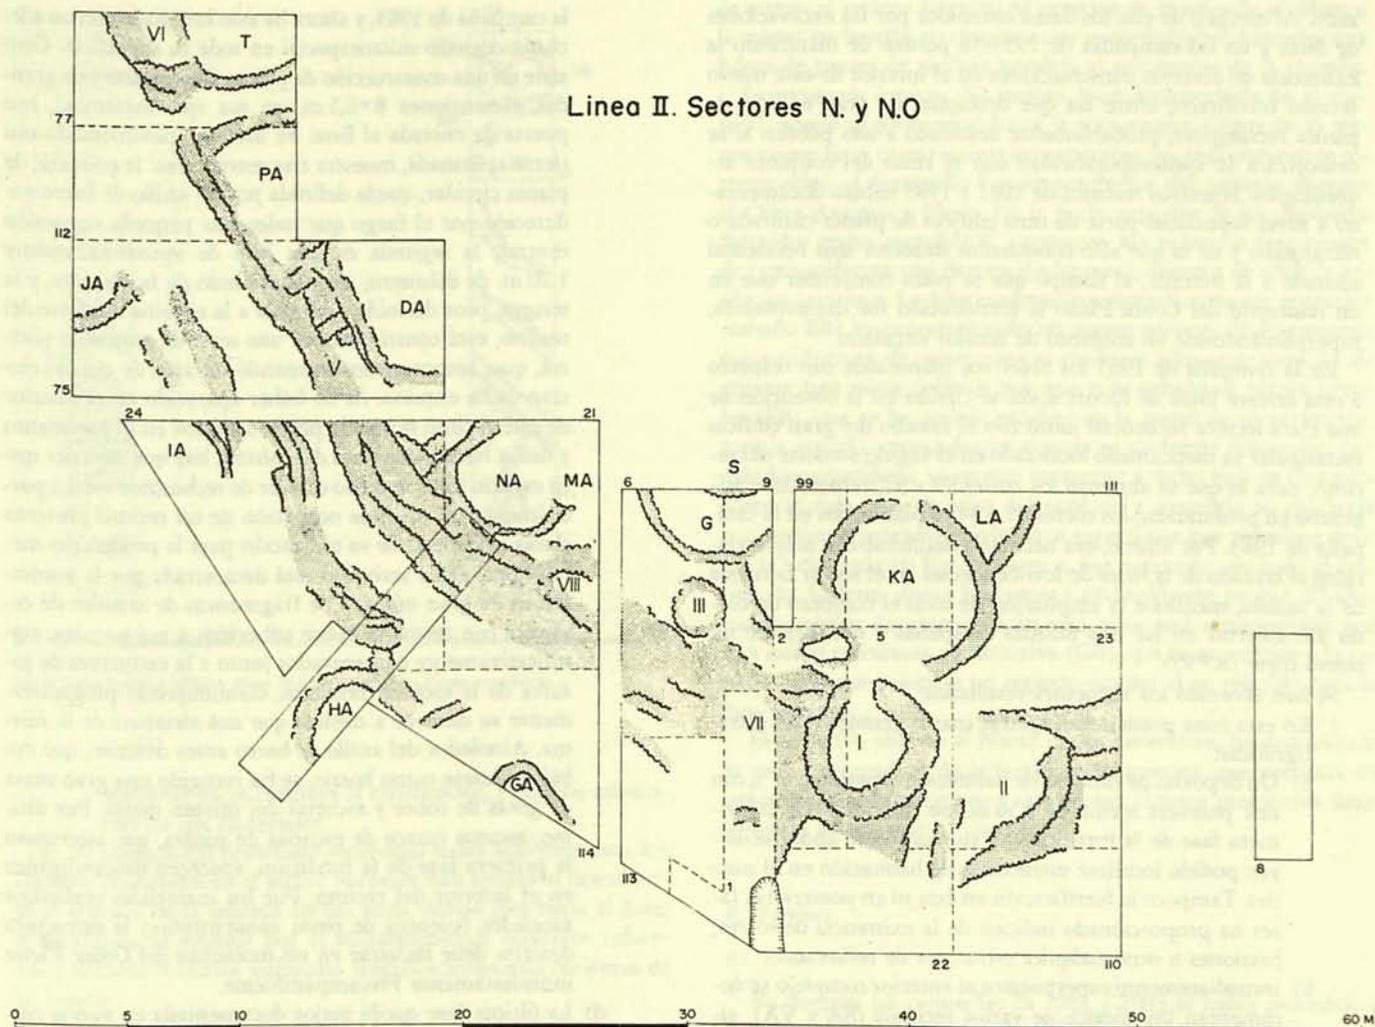
FIG. 6. Poblado de Los Millares. Sectores N y NO de la Línea II de Fortificación. Planta esquemática.

2. El área urbana situada al interior de esta fortificación presenta una potente secuencia, bien documentada gracias a los trabajos realizados en 1985, y estructurable en las siguientes fases:

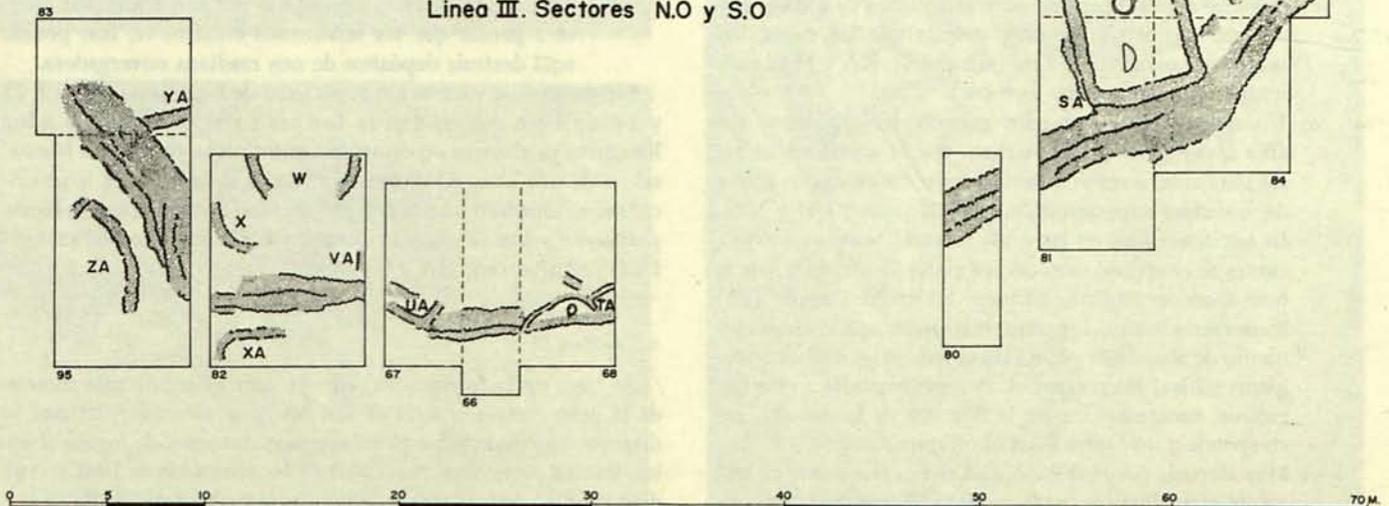
FIG. 7. Poblado de Los Millares. Sectores NO y SO de la Línea II de Fortificación. Planta esquemática.

1. En esta zona pueden distinguirse cuatro grandes fases estratigráficas:
 - a) Un depósito de estratos de habitación (complejo α''), con una potencia media de 1,50 m., se relaciona con la primera fase de la fortificación, sin que hasta ahora se hayan podido localizar estructuras de habitación en el mismo. Tampoco la fortificación en ésta ni en posteriores fases ha proporcionado indicios de la existencia de torres, bastiones u otra cualquier estructura de refuerzo.

la campaña de 1983, y ahora ha sido estudiado con un adecuado registro microespacial en toda su superficie. Consiste en una construcción de planta rectangular y de grandes dimensiones 8x6,5 m. en sus ejes máximos), con puerta de entrada al Este. Su interior, pavimentado con tierra apisonada, muestra tres estructuras: la primera, de planta circular, queda definida por un anillo de barro endurecido por el fuego que rodea una pequeña depresión central; la segunda es una fosa de aproximadamente 1,20 m. de diámetro, situada al fondo de la estancia; y la tercera, peor definida y adosada a la esquina nordeste del recinto, está constituida por una serie de trozos de pizarra, que, amontonados formando un arco de círculo cierran dicha esquina. Al no haber aparecido en el interior de este recinto hoyos de postes abiertos en el pavimento y dadas las dimensiones del mismo, hay que suponer que su espacio interno debió carecer de techumbre total o parcialmente. El nivel de ocupación de tal recinto presenta claras evidencias de su utilización para la producción metalúrgica; dicha actividad está demostrada por la acumulación de gran número de fragmentos de crisoles de cerámica con restos de cobre adheridos a sus paredes, significativamente concentrados junto a la estructura de pizarra de la esquina nordeste, disminuyendo progresivamente su número a medida que nos alejamos de la misma. Alrededor del anillo de barro antes descrito, que debió utilizarse como horno, se ha recogido una gran masa de gotas de cobre y escorias del mismo metal. Por último, escasos trozos de escorias de piedra, que atestiguan la primera fase de la fundición, aparecen desperdigados en el interior del recinto. Por los materiales cerámicos asociados (cuencos de pasta «anaranjada») la estructura descrita debe fecharse en un momento del Cobre Pleno inmediatamente Precampaniforme.

2. Al margen del desarrollo secuencial hasta aquí expuesto, los trabajos realizados en el sector noroeste han puesto al descubierto el trazado de la muralla en esa zona, donde gira hacia el Este, aumentando su espesor por el adosamiento de sucesivos refuerzos y documentándose asimismo reedificaciones más recientes de la misma.

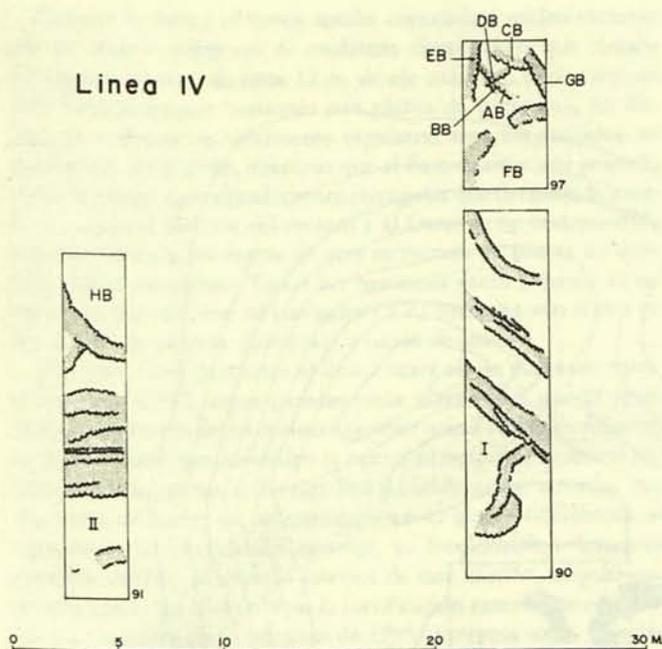
FIG. 8. Poblado de Los Millares. Línea IV de la fortificación. Planta esquemática.

El primero de estos ejes, constituidos por los sondeos 90 y 97, de 25 m. de longitud, presenta al Norte la muralla, que está compuesta por dos lienzos paralelos que dejan entre sí un estrecho y profundo pasillo, y cuyo trazado, dispuesto oblicuamente con respecto al borde de la meseta, penetrando hacia el interior de la misma, permite suponer la existencia de este punto de un sistema

La secuencia interna del recinto, bien documentada en el corte 97, donde se profundizó hasta la roca virgen, consta de al menos nueve fases constructivas superpuestas: las cinco inferiores corresponden al desarrollo Precampaniforme del poblado durante el Cobre Antiguo y Pleno. En la parte superior de los depósitos definidos como complejo 8^o, aparecen los primeros fragmentos de campaniforme con decoración impresa, algunos de ellos de estilo «marítimo». La fase constructiva inmediatamente posterior (cabaña EB) ha proporcionado un mayor número de fragmentos campaniformes, de características similares a los anteriores. La siguiente fase viene definida por una gran cabaña de planta circular (FB), que se ha podido estudiar en la mitad de su perímetro, y en la que el Campaniforme alcanza ya un fuerte desarrollo, pudiéndose considerar ya en este momento a dicho tipo de cerámica como el más característico del poblado y contando su tipología con formas y patrones decorativos específicos que permiten definir la existencia en Los Millares y, por extensión, en todo el ámbito del Sudeste, de un horizonte Campaniforme propio. El último momento documentado en esta zona está representado por una nueva estructura constructiva (GB), que se superpone a la cabaña FB y que presenta un registro similar al ya referido para la fase anterior.

El corte 91, abierto al Norte de los anteriores, ha demostrado la gran envergadura de la fortificación interior, que presenta un gran número de refuerzos y que en sus últimos momentos llegó a poseer un espesor de unos 6 m.

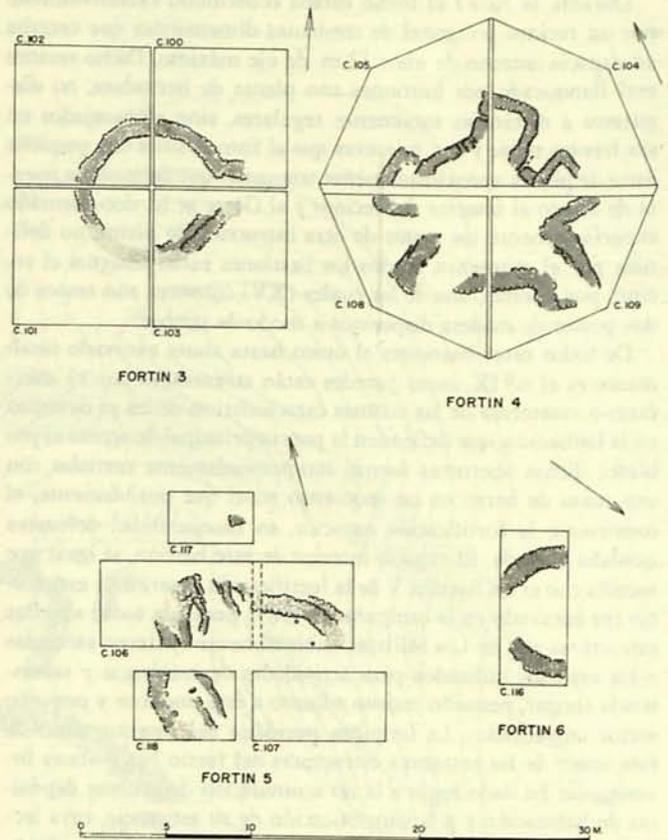
FIG. 10. Plantas esquemáticas de los fortines 3, 4, 5 y 6 de Los Millares.

El Fortín 3, emplazado sobre una pequeña elevación en la línea de colinas que bordean hacia el Sur la meseta de Los Millares, a unos 380 m. al Este del Fortín 1, ya que fue objeto de la atención de L. Siret, que dibujó un pequeño croquis del mismo. En 1985, tras ser ligeramente afectado por una máquina excavadora desplazada hasta este lugar en relación con la construcción de un tendido eléctrico, ha sido excavado superficialmente en su totalidad, quedando demostrado su deficiente estado de conservación, pues a lo largo de todo su perímetro sólo conserva una o dos hiladas

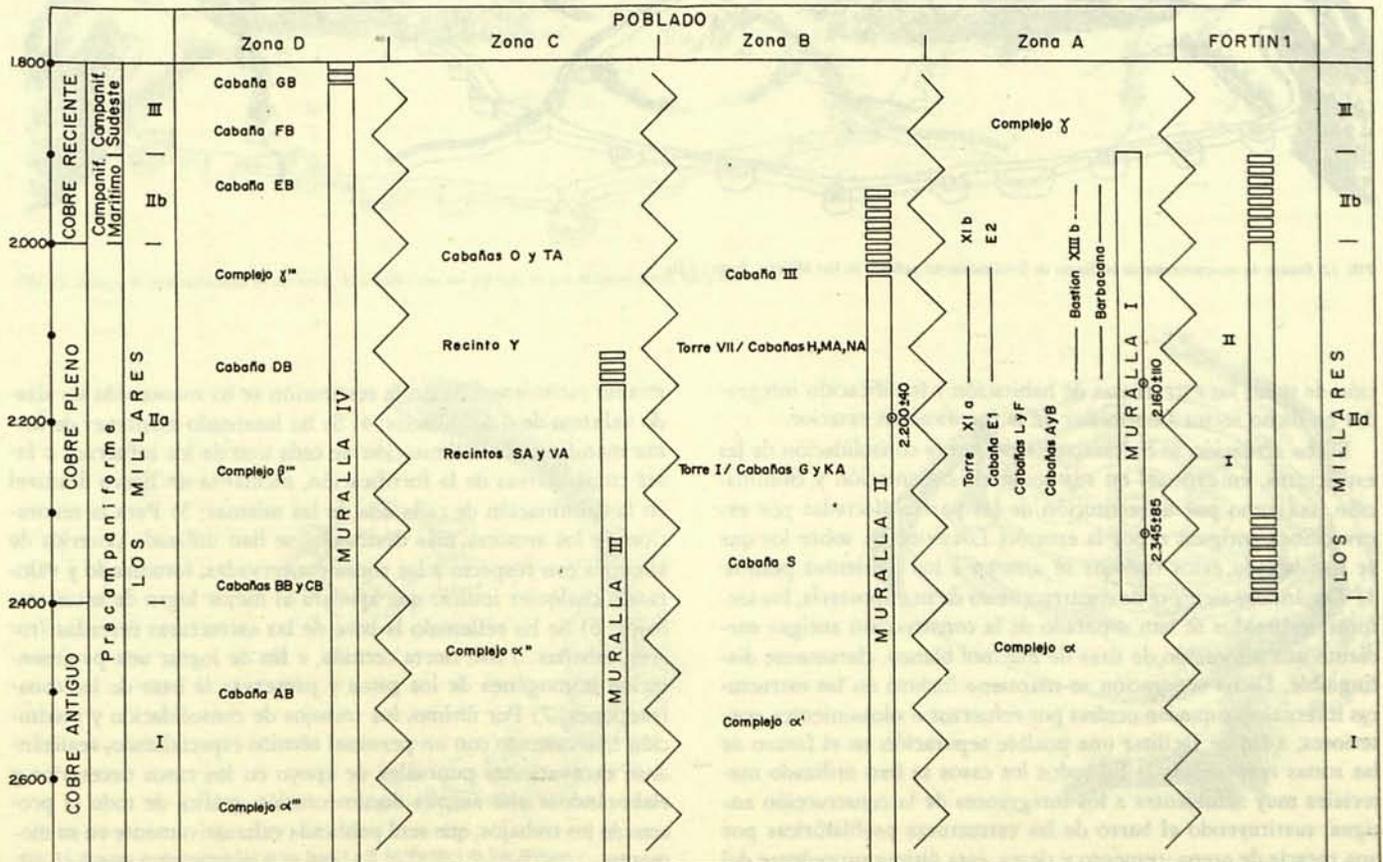
FIG. 11. Desarrollo secuencial de Los Millares.

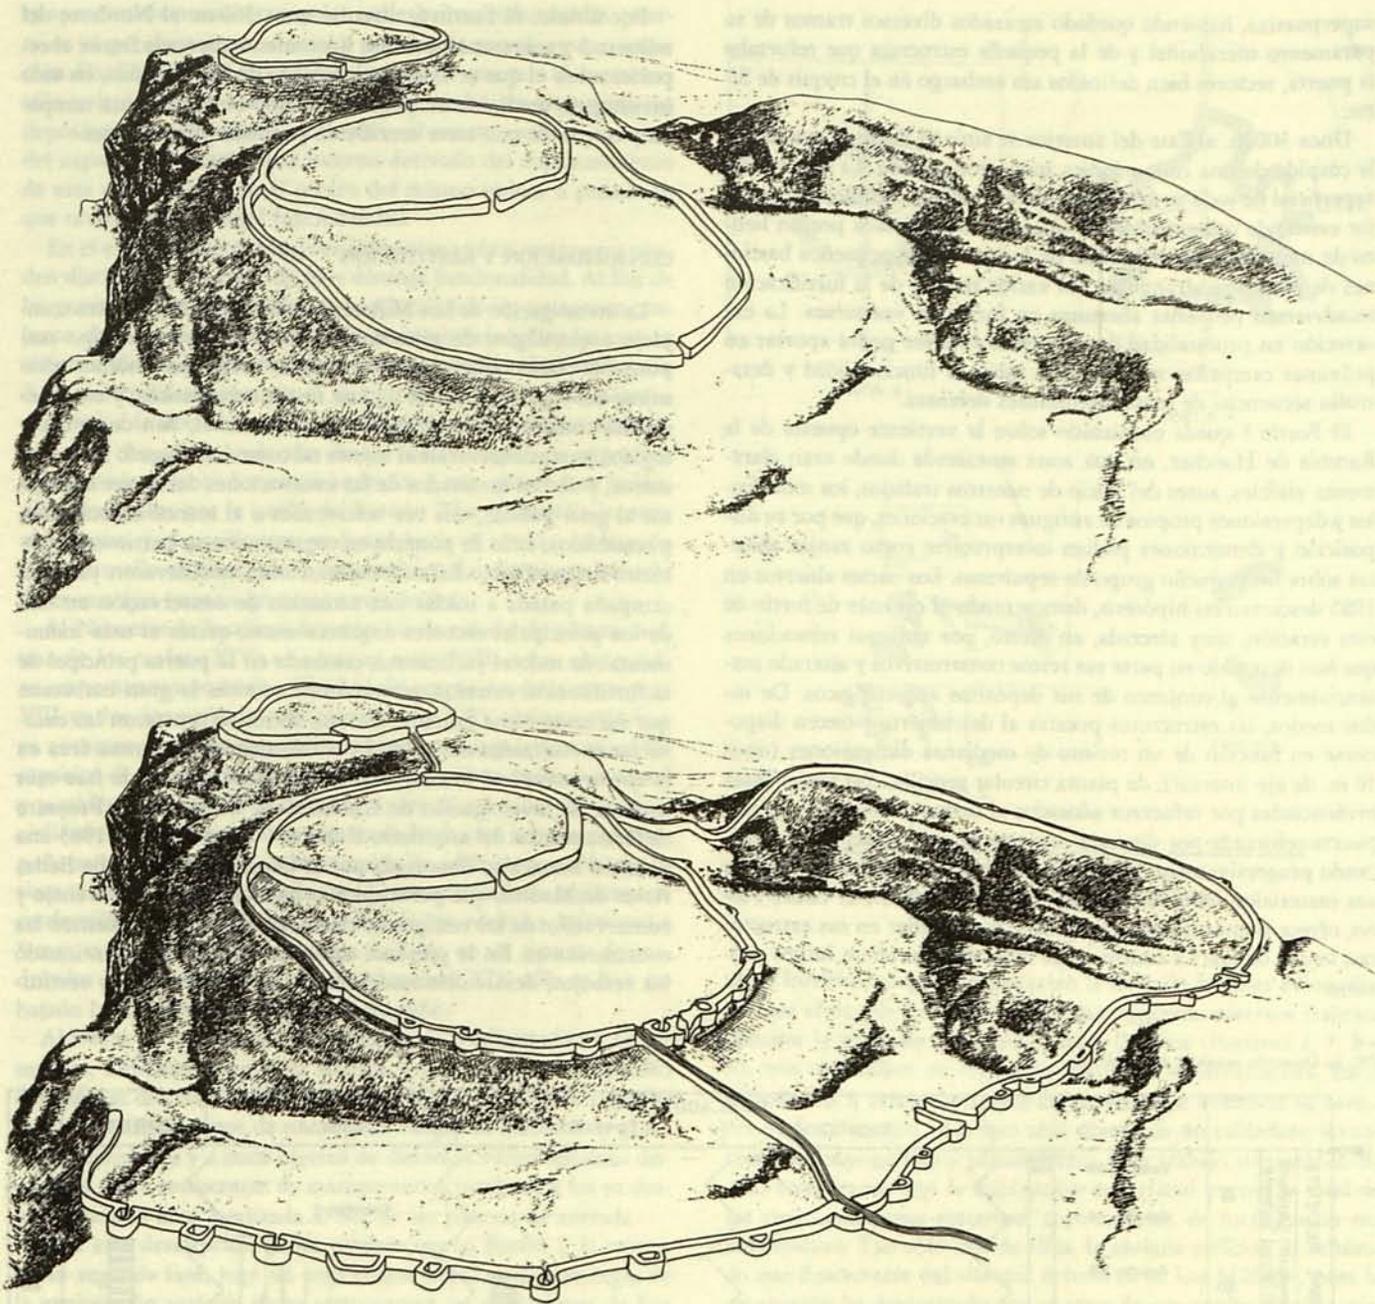
FIG. 12. Ensayo de reconstrucción de las líneas de fortificación del poblado de Los Millares. Fases I y IIa.

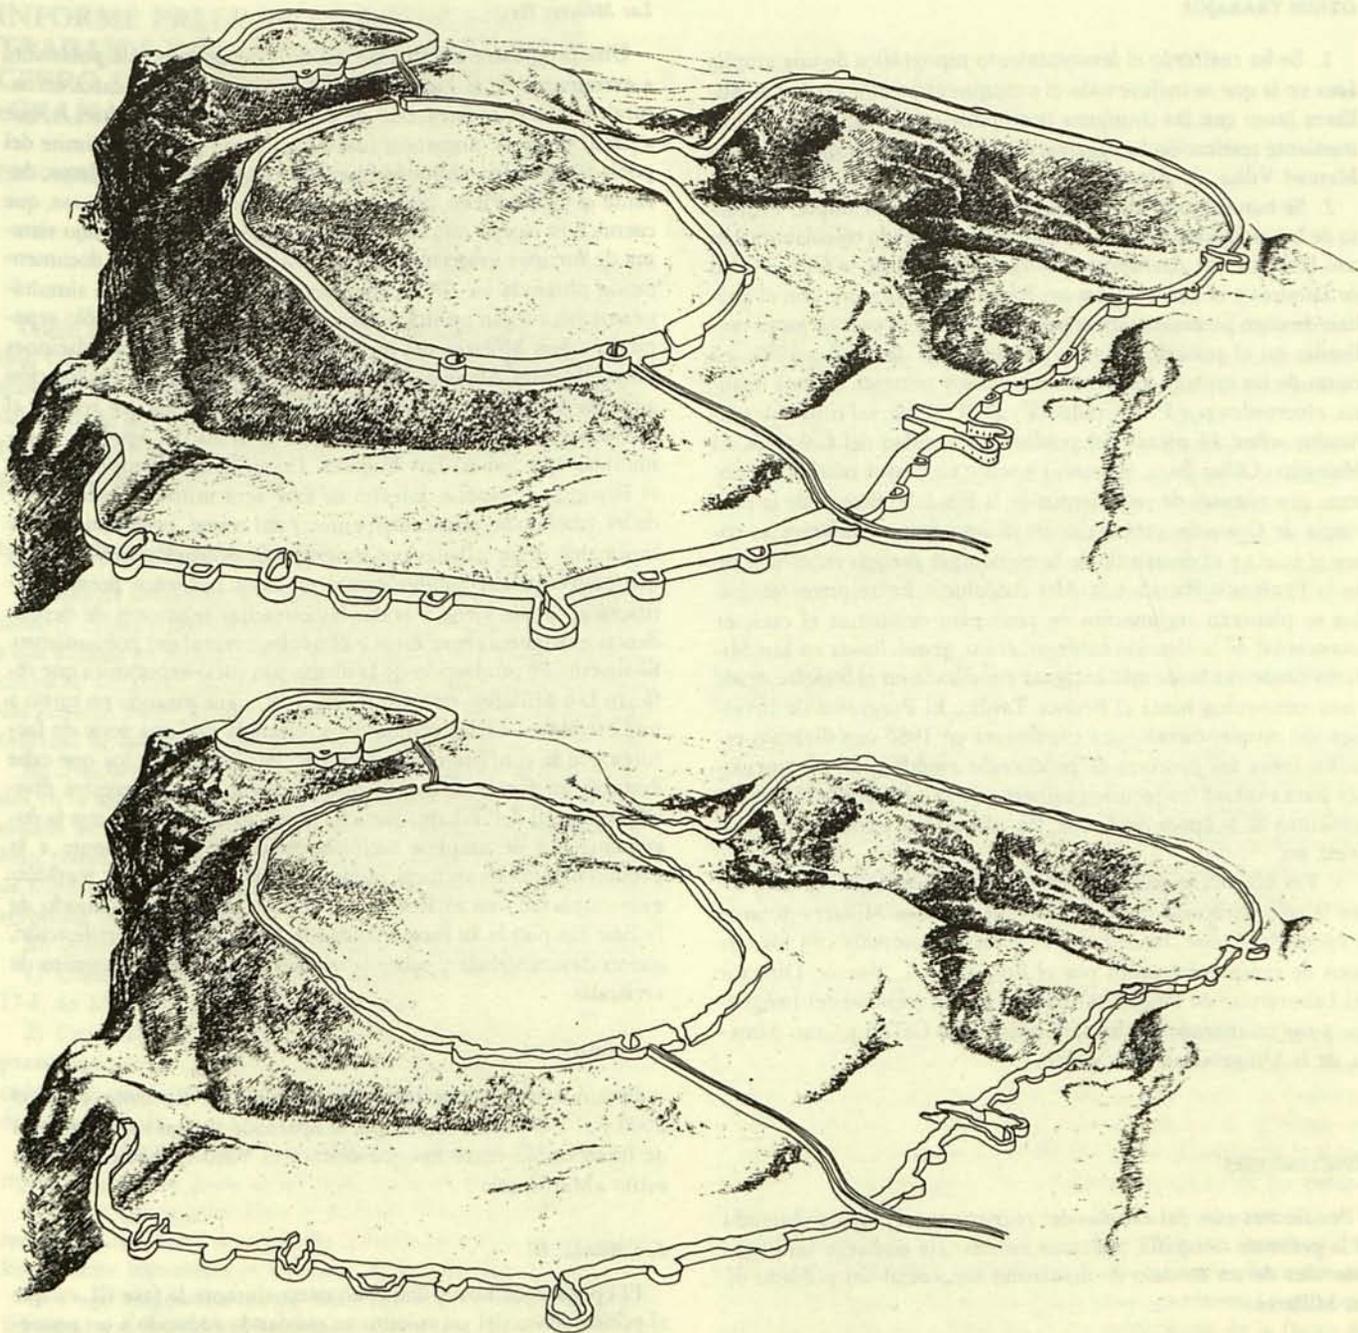
FIG. 13. Ensayo de reconstrucción de las líneas de fortificación del poblado de Los Millares. Fases IIb y III.

El epígono de Los Millares acontece durante la fase III, en que el poblamiento del yacimiento va quedando reducido a un pequeño núcleo, situado en la «ciudadela» interna. Las líneas I y II de la fortificación sufren un proceso de deterioro y al parecer sólo van a ser utilizadas de forma esporádica durante estos momentos, posiblemente por necesidades coyunturales de defensa. En la cultura material se asiste a un gran desarrollo de la cerámica campaniforme, llegándose a crear un estilo propio, con patrones decorativos y formas específicas, al que hemos denominado Complejo Campaniforme del Sudeste. Por la documentación obtenida en esta campaña, podemos afirmar que la mayoría de los fortines han sido ya abandonados al iniciarse esta última etapa. Se asiste por tanto a una profunda crisis, que se resolverá con la entrada en la región del Bajo Andarax de las primeras fundaciones argáricas —Cerro de Enmedio—, fenómeno que marca el inicio del Bronce Antiguo.

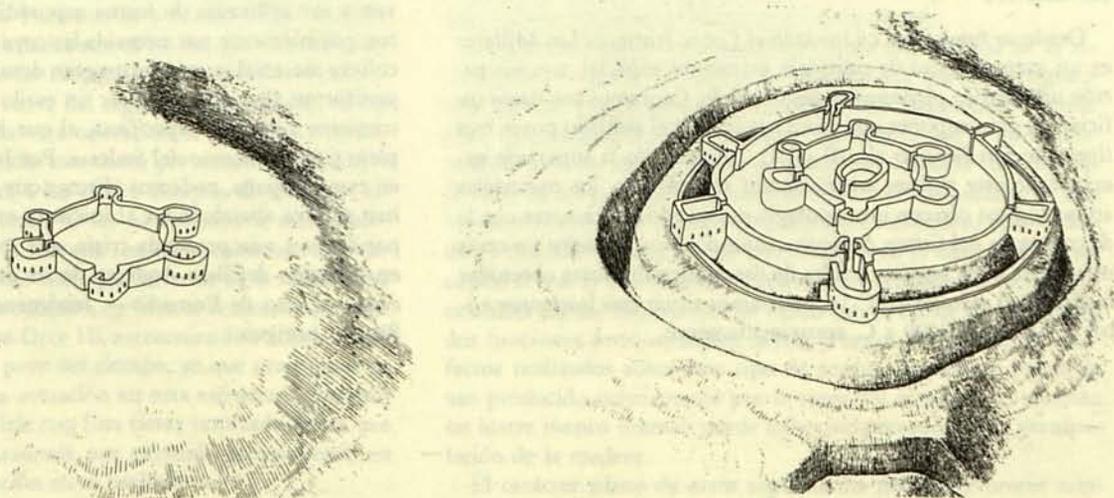
FIG. 14. Ensayos de reconstrucción de las fases I y II del Fortín 1 de Los Millares.

El Fortín 1 presenta dos grandes fases netamente diferenciadas: la fase I, a la que corresponde el recinto de fortificación interior, y la fase II, en la que se construye el recinto exterior y la estructura rectangular central.

Durante la *Fase I* el fortín estaba constituido exclusivamente por un recinto poligonal de medianas dimensiones que cerraba un espacio interno de unos 12 m. de eje máximo. Dicho recinto está flanqueado por bastiones con planta de herradura, no dispuestos a distancias totalmente regulares, sino emparejados en sus frentes norte y sur, mientras que al Este se sitúa una pequeña torre de planta aproximadamente triangular que defiende la puerta de acceso al interior del recinto y al Oeste se ha documentado superficialmente los restos de otra estructura de planta no definida por el momento. Todos los bastiones están abiertos al recinto por puertas, una de las cuales (XV) conserva aún restos de dos postes de madera dispuestos a modo de jambas.

La *Fase II* se inicia con la construcción de un segundo recinto fortificado, más externo, de planta sensiblemente circular, que cie-
